**PHYTOCONSEIL**

**ÉTUDE DE SIX PLATANES  
Place de la Fraternité  
MONTREUIL**

**Visite du 7 novembre 2019**

Cette étude réalisée depuis le sol, à la demande du collectif des Coutures, concerne l'inspection de 6 platanes plantés sur la place de la Fraternité à Montreuil.

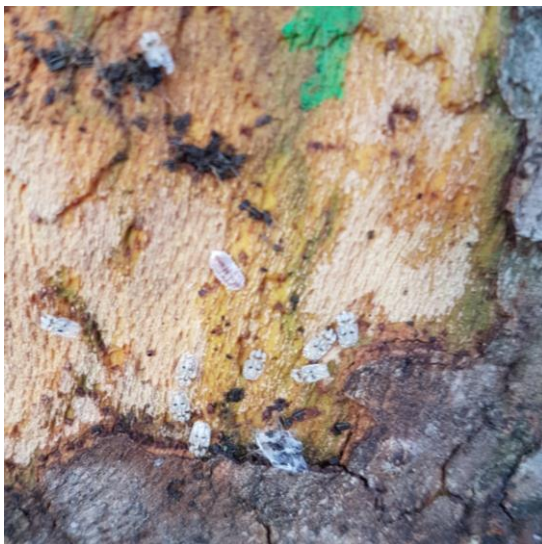
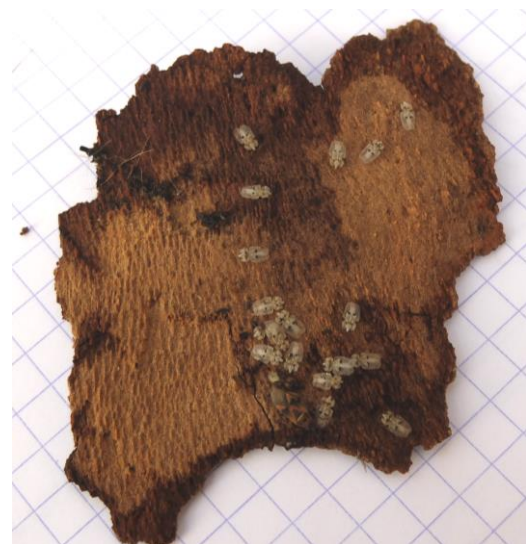
Les symptômes des attaques sont la décoloration des feuilles à proximité des nervures (les tigres détruisent les cellules du parenchyme en s'alimentant) ainsi que la présence des tigres et de leurs déjections noires à la face inférieure des feuilles.

*Platane n° 2 : Adultes de tigre du platane observés sous le rhytidome*

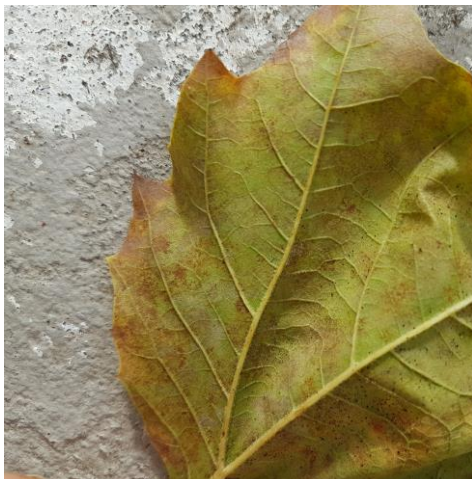
*Platane n° 1 : feuille présentant des marbrures dues aux piqûres des tigres du platanes. Déjections encore visibles (points noirs)*

La conséquence pour les platanes peut être la chute prématurée des feuilles en cas de forte attaque. Sur jeunes plantations, des attaques importantes peuvent ralentir la croissance des sujets.

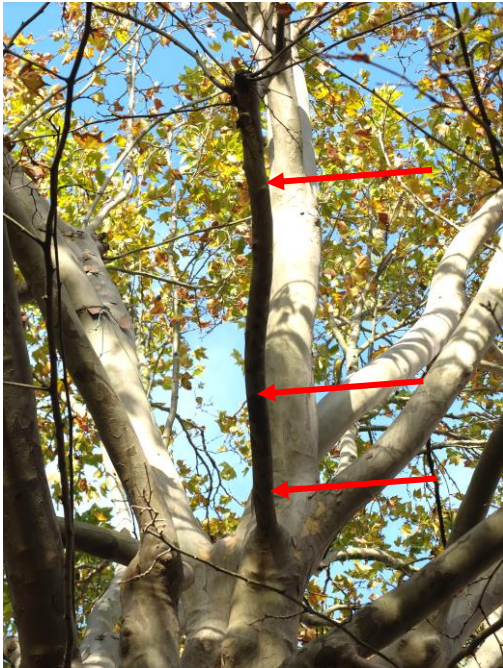
Nous avons observé sur les platanes le champignon *Massaria platani* (ou *Splanchnonema platani*). Ce pathogène, inféodé aux platanes, colonise systématiquement la face supérieure des axes horizontaux avec apparition d'une coloration linéaire allant de rouge/orangée à brun/gris sur les axes infectés. La nécrose de l'axe s'arrête brutalement au point d'insertion au niveau du tronc ou d'une charpentière.

*Platane n° 2 :  
Branche morte infectée par le  
champignon Massaria platani*

La suppression de toutes les branches infectées est primordiale pour lutter contre la propagation du pathogène. La désinfection des engins de taille entre chaque coupe est nécessaire.

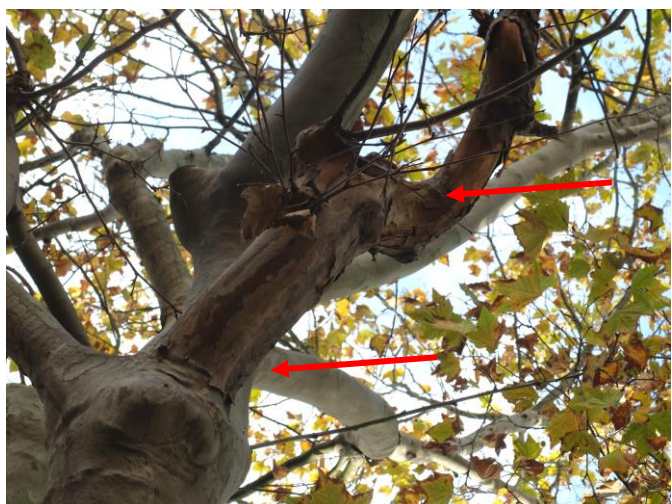
*Platane n° 3 :  
Branche morte infectée par le  
champignon Massaria platani*

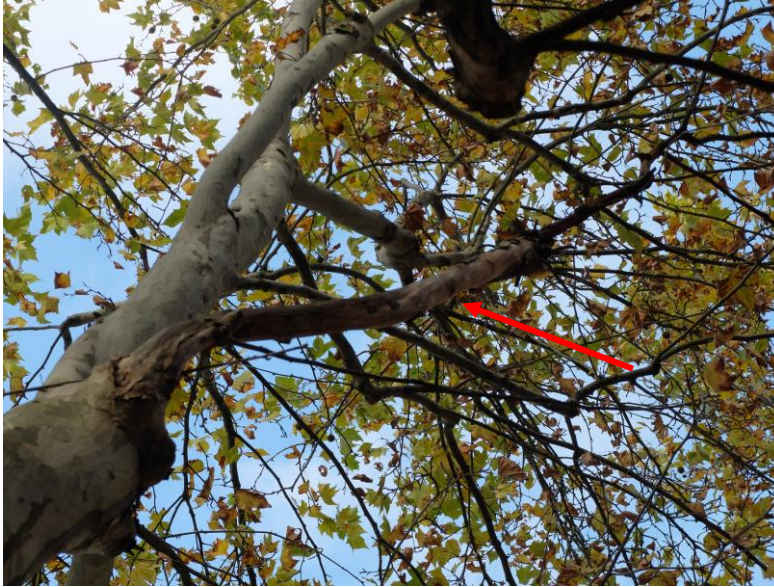
*Platane n° 6 :*  
*Branche morte infectée par le*  
*champignon *Massaria platani**

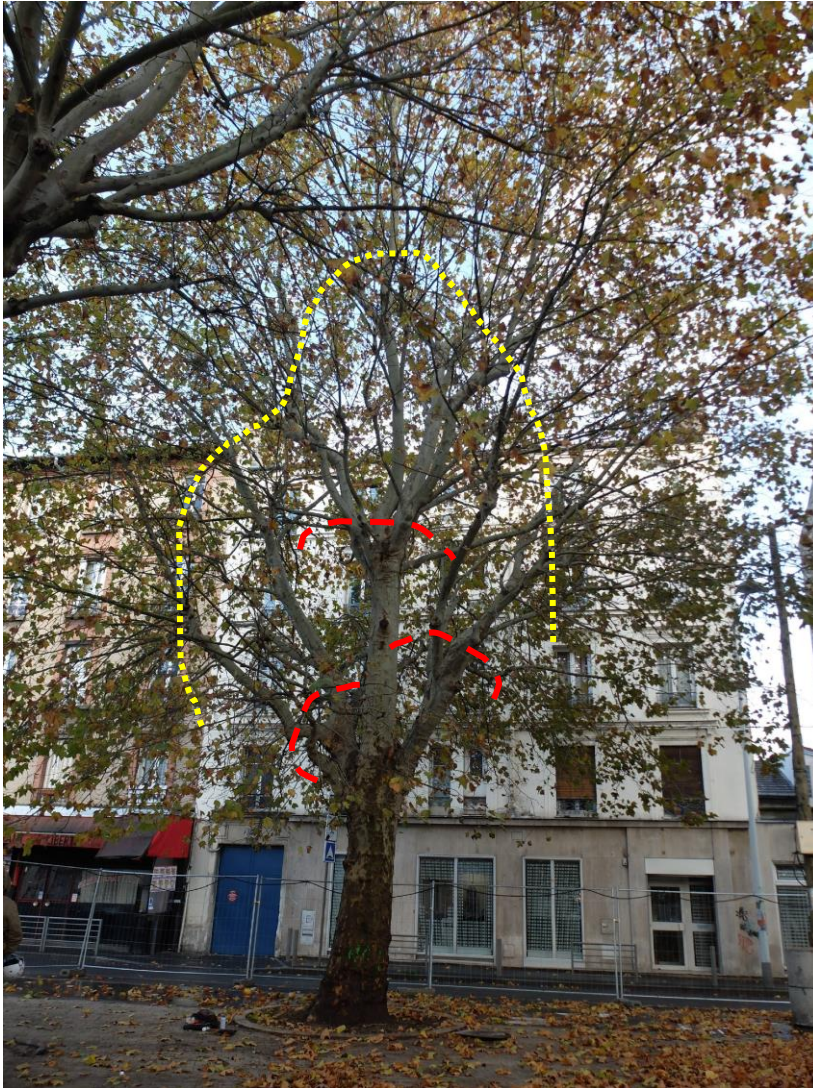
Tous les platanes ont été réduits fortement il y a plusieurs dizaines d'années. Le port actuel résulte des antécédents de réductions. Les plaies se sont généralement recouvertes, sur deux arbres, elles ont été colonisées par des agents pathogènes et lignivores.

*Réduction sévère du tronc et des charpentières (tirets rouges) puis réduction des branches issues de la première réduction (tirets jaunes)*

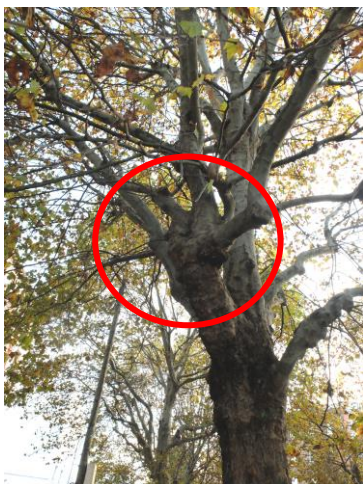
*Charpentièrre anciennement réduite sur large section. La plaie est recouverte.*

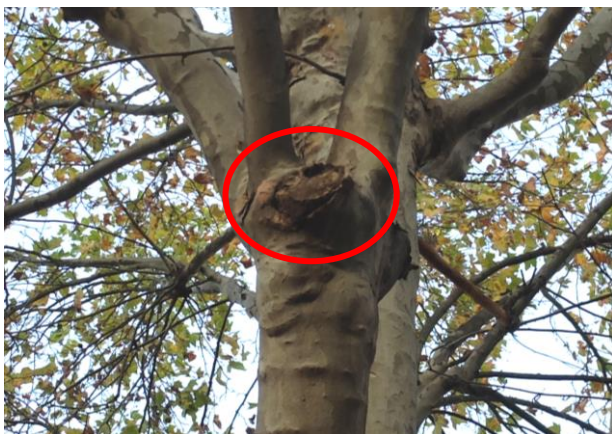
Quelques plaies de suppression sont visibles sur les branches et le tronc, certaines se dégradent.

*Plaie de suppression (cercle rouge) en cours de dégradation sur charpentièr.*

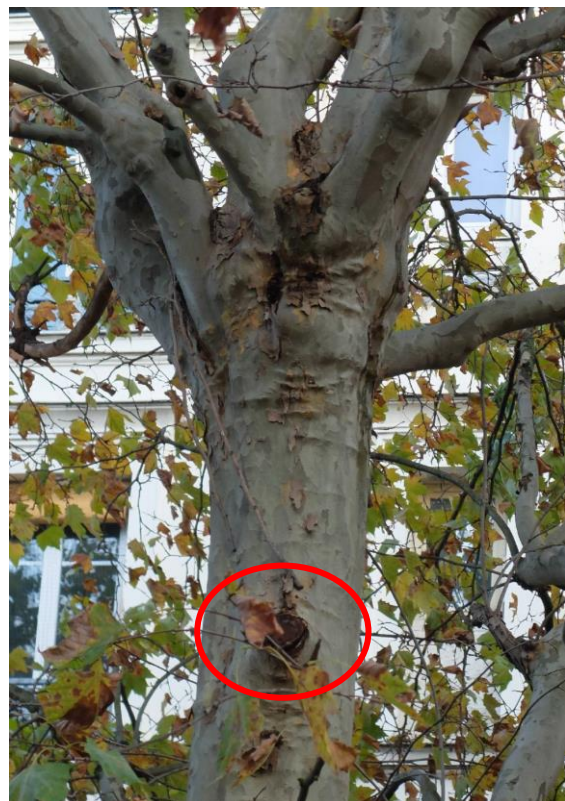
*Plaie de suppression (cercle rouge) en cours de dégradation sur tronc.*

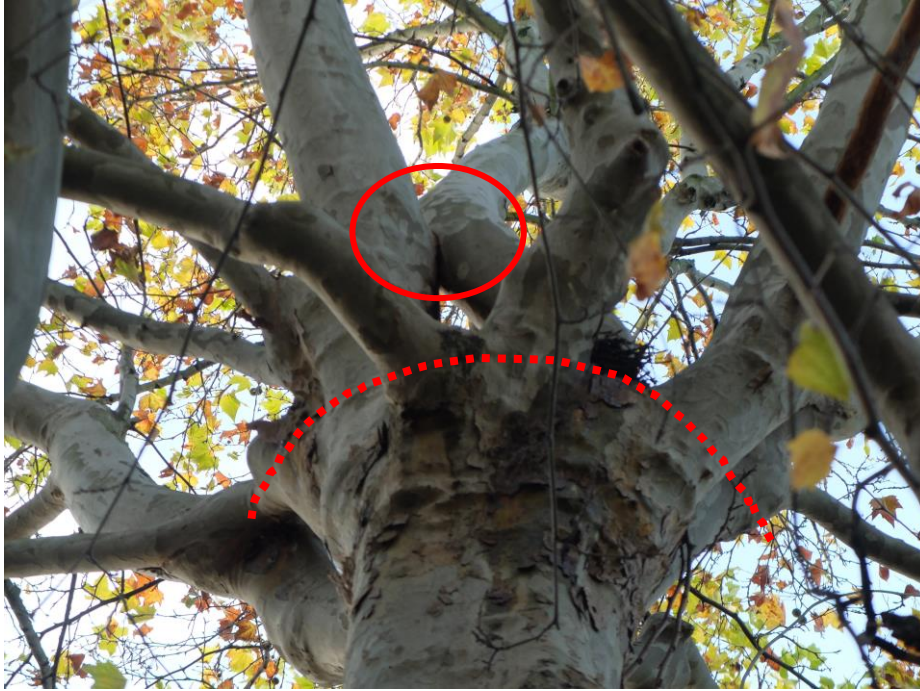
L'étége du platane a entraîné la formation de plusieurs rejets qui sont devenus les charpentières actuelles. Les nombreux rejets formés sur un même niveau et dans un espace restreint se touchent en grossissant. A long terme il y aura probablement fusion.

*Compression de deux branches (cercle rouge).  
Ancien écimage (pointillés rouges)*

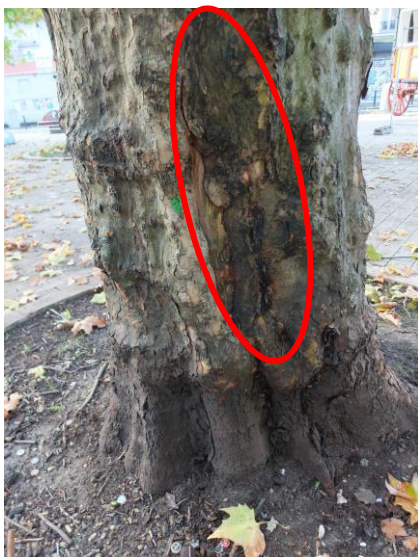
La plaie située entre 0,60 m et 1,05 m de hauteur a une largeur maximale de 8 cm. Des bourrelets actifs entourent la plaie qui se dégrade lentement.

*Plaie sur tronc légèrement dégradée*

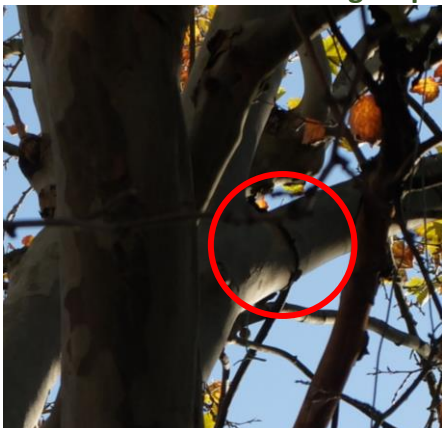
*Etranglement d'une branche par un câble, à supprimer*

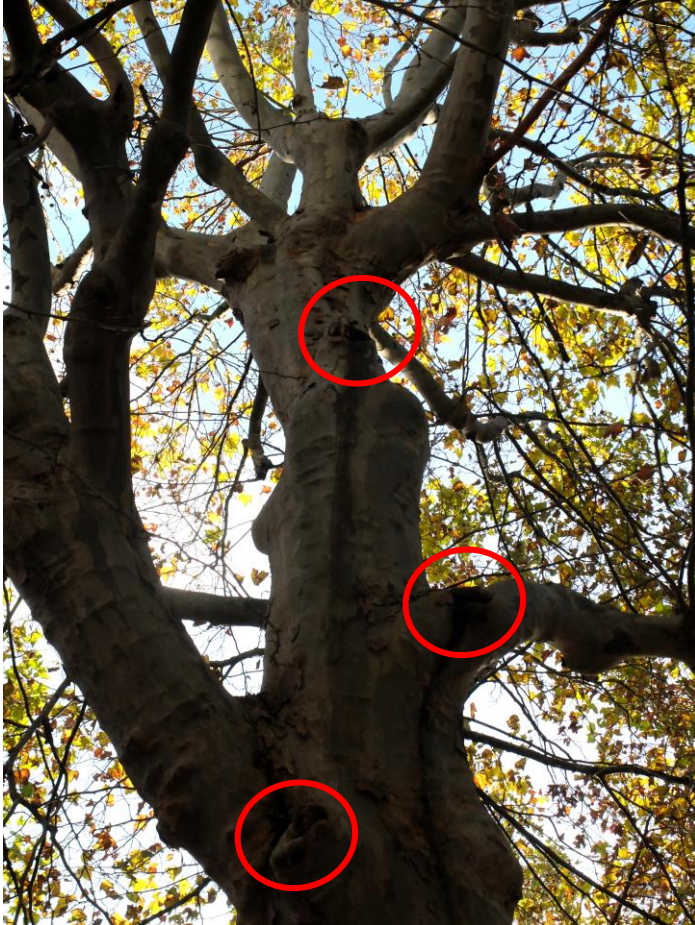
Quelques plaies de suppression sont visibles sur les branches et le tronc, certaines se dégradent.

*Plaies de suppression (cercles rouges) en cours de dégradation sur tronc et charpentière.*

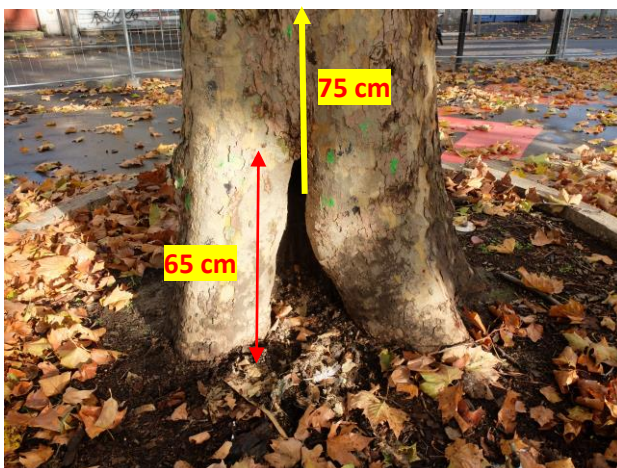
Une cavité est visible au collet et en bas de tronc. Elle est probablement consécutive à un très ancien arrachement de racine.

*Collet et bas de tronc creux, ouverts sur 65 cm de haut. La cavité remonte dans le tronc sur environ 75 cm (flèche jaune).*

**Ce platane présente un défaut de solidité au niveau du collet.** L'état mécanique de l'arbre est moyen, son espérance de maintien à long terme est compromise. Son maintien pendant 5 ans minimum est possible mais un contrôle dans 3 ans est recommandé.

- un diagnostic tous les 3 ans afin de contrôler l'évolution des défauts.

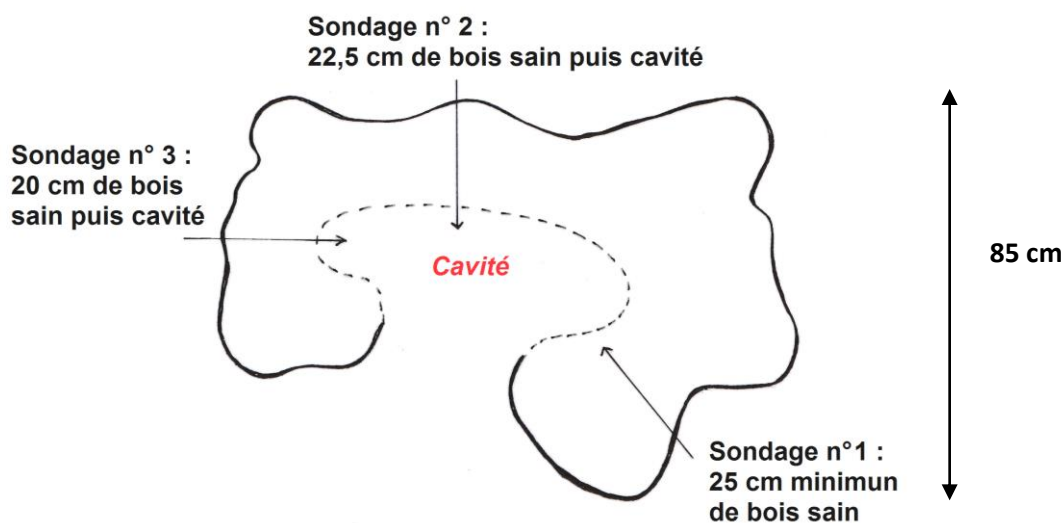
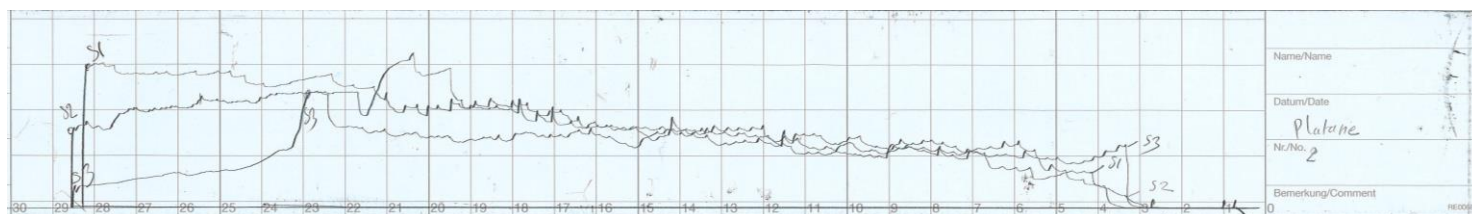
*Schéma de la coupe du collet d'après les sondages au résistographe*

*Courbes issues des sondages au résistographe au niveau du collet*

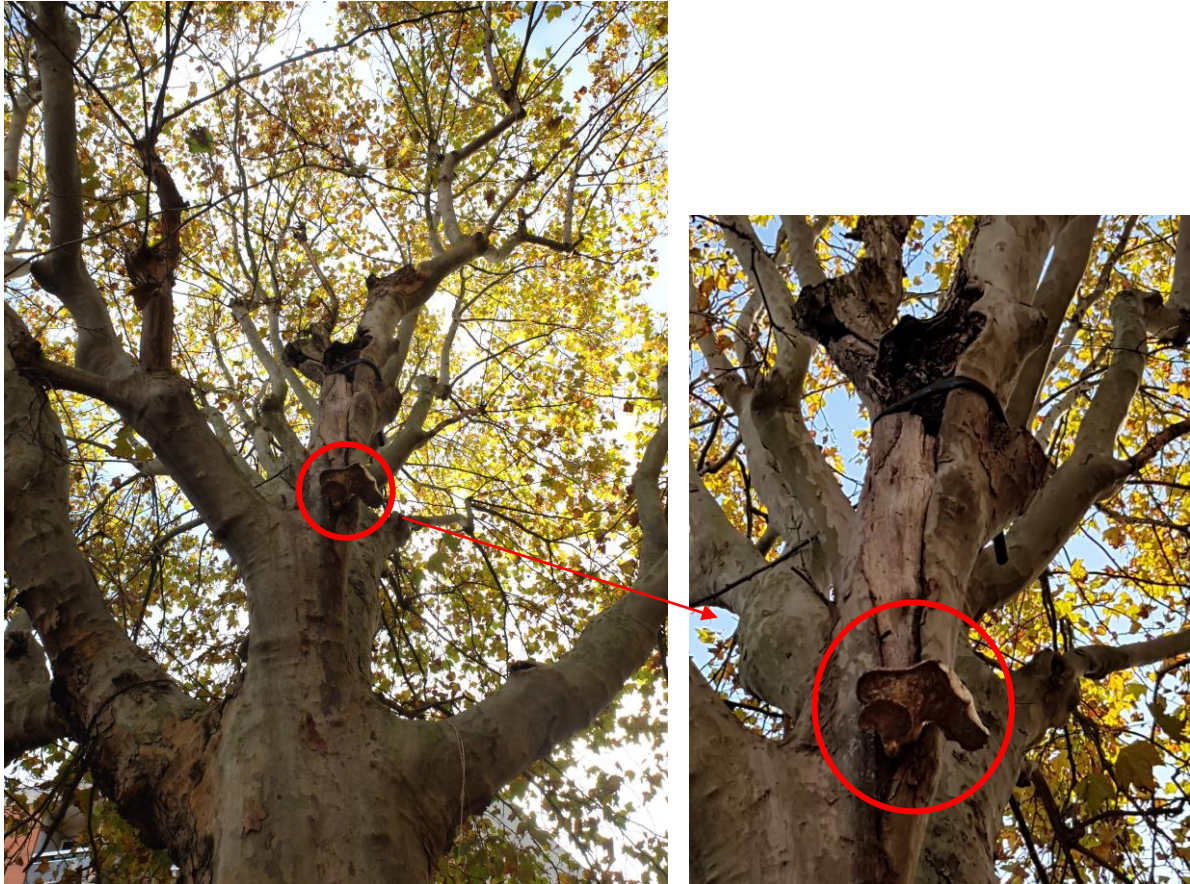
Une plaie ancienne d'arrachement le long d'une charpentière s'est dégradée en une cavité qui concerne aujourd'hui pratiquement toute la section de cette charpentière de 30 cm de diamètre. La dégradation a été activée par la présence d'un champignon lignivore *Polyporus squamosus* (polypore écailleux). Le risque de rupture des branches ancrées sur cette charpentière est important. Il est nécessaire de réduire sévèrement les branches pour diminuer fortement la masse foliaire supportée par une structure fragilisée.

*Charpentière dégradée de 30 cm de diamètre environ, colonisée par le champignon *Polyporus squamosus**

Le champignon *Polyporus squamosus* engendre une pourriture blanche très active du bois de cœur.

- un nettoyage du bois mort sur l'ensemble du houppier. Ce nettoyage sera reconduit chaque année afin d'éliminer le plus rapidement possible les branches atteintes par le champignon *Massaria platani*.
- La réduction sévère de toutes les branches insérées sur la charpentièrè dégradée.
- un diagnostic tous les 3 ans afin de contrôler l'évolution des défauts.

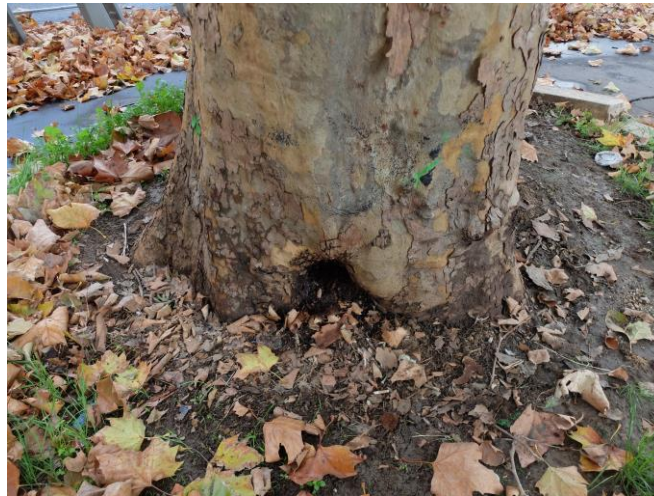
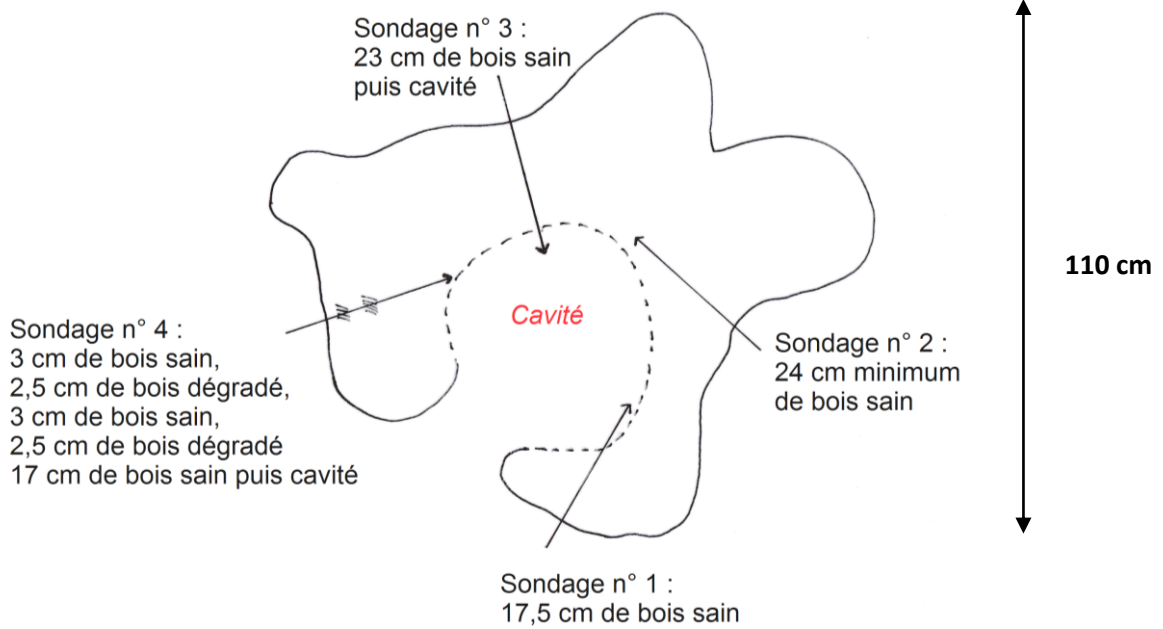
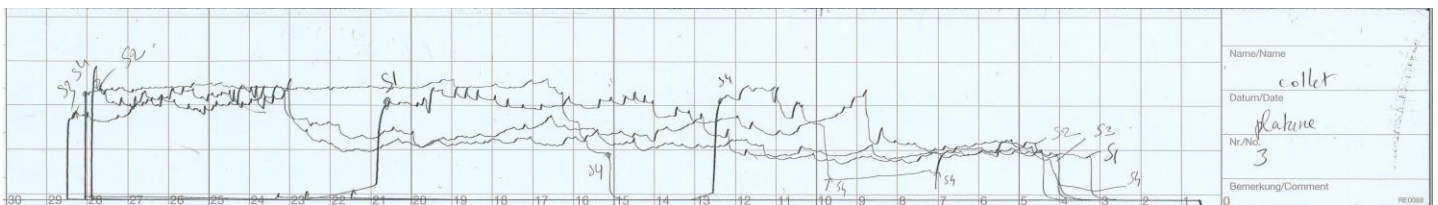
*Schéma de la coupe du collet d'après les sondages au résistographe*

*Courbes issues des sondages au résistographe au niveau du collet*

**Ce platane présente des défauts de solidité au niveau du collet, du tronc et du houppier.** L'état mécanique de l'arbre est moyen, son espérance de maintien à long terme est compromise. Son maintien pendant 5 ans minimum est possible mais un contrôle dans 3 ans est recommandé.

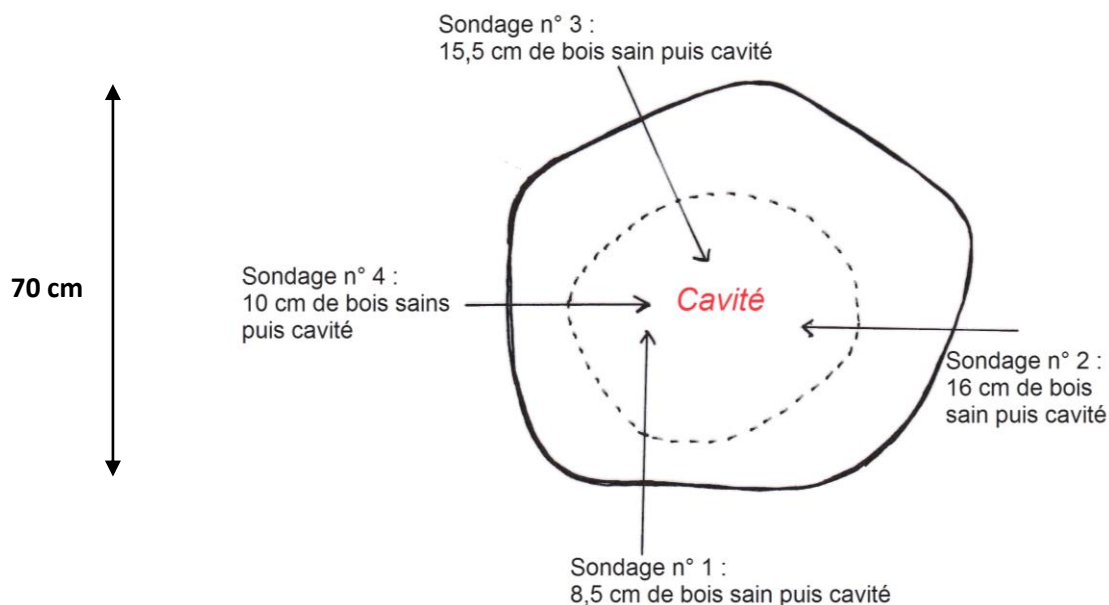
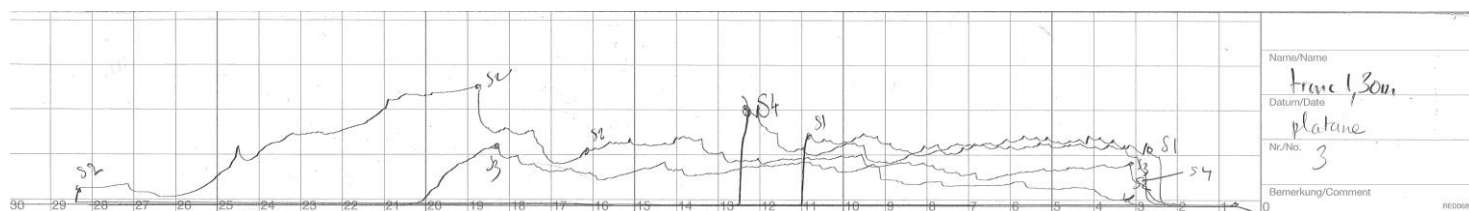
La dégradation remonte dans le tronc sur une hauteur de 2 m minimum.

*Schéma de la coupe du tronc, à 1,30 m de hauteur, d'après les sondages au résistographe*

*Courbes issues des sondages au résistographe à 1,30 m de haut sur tronc*

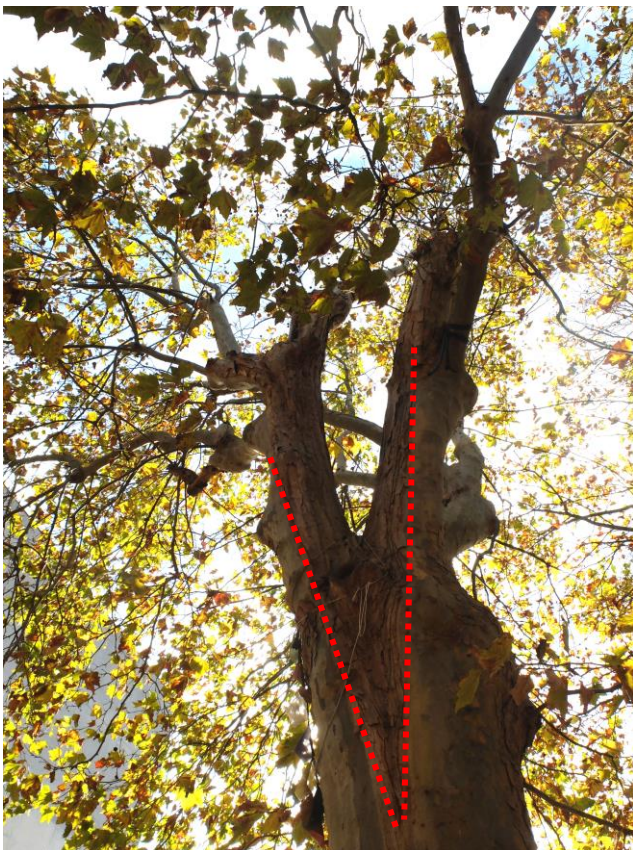
Ce platane est colonisé par le champignon lignivore *Phellinus punctatus* (Phellin tacheté). L'action pathogène du phellin est marquée et l'on peut constater, en plus de la dégradation du bois, une nécrose de l'aubier, évoluant en triangle, pointe tournée vers le bas. Cette nécrose s'accroît en rides successives, des charpentières jusqu'au tronc. L'abattage reste la seule solution.

*Nécrose de l'aubier évoluant en triangle, pointe tournée vers le bas, caractéristique d'une infection par le champignon *Phellinus punctatus**

- un abattage en urgence si la place est réouverte au public.

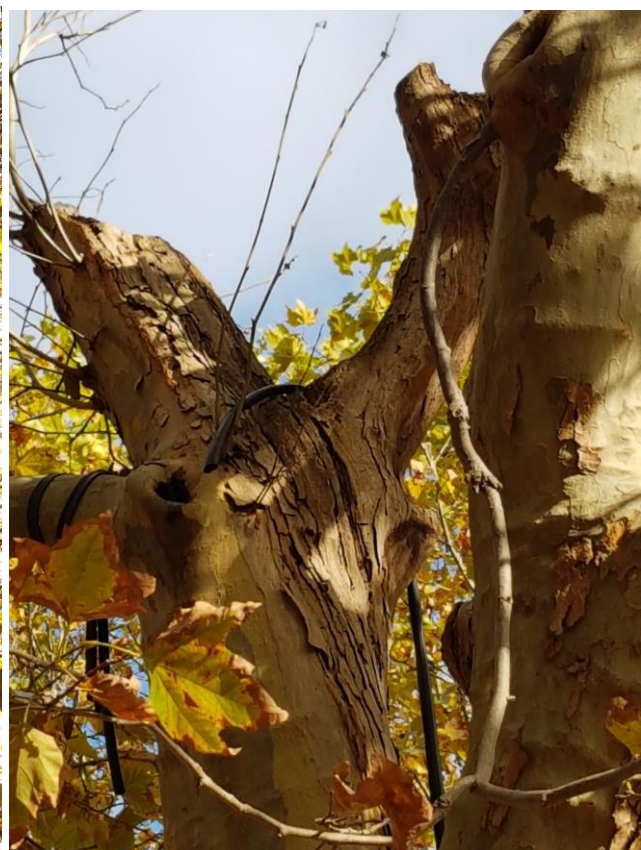
Le risque d'arrachement des branches développées à partir des points d'infection est important, et la probabilité de rupture des branches, entièrement mortes sous son action, non négligeable. Il n'est pas possible lorsque le tronc est infecté, de débarrasser l'arbre de cet agent qui le condamne à terme, et qui se transmet facilement d'un arbre à l'autre par les outils de coupe (tronçonneuses, etc.). **Il est donc important d'effectuer une désinfection du matériel de taille entre chaque arbre.**

*Charpentière et branches infectées par le champignon *Phellinus punctatus**

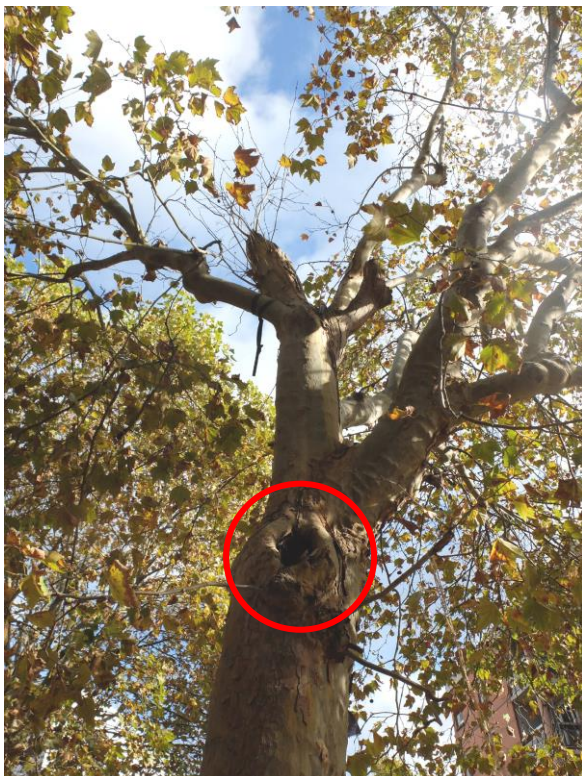
Une large plaie creuse est visible sur le tronc vers 3 m de hauteur. Cette plaie a été créée lors de la suppression d'une charpentière retirée tardivement.

La plaie est ancienne et creuse, elle semble occuper une part importante de la section du tronc.

*Plaie creuse de suppression ( $\varnothing$  25 x 20 cm) de charpentière sur tronc vers 3 m de hauteur*

Une telle cavité peut accueillir des chiroptères (chauves-souris), il est donc nécessaire de vérifier la présence ou non d'individus par une personne compétente accompagnée d'un grimpeur.

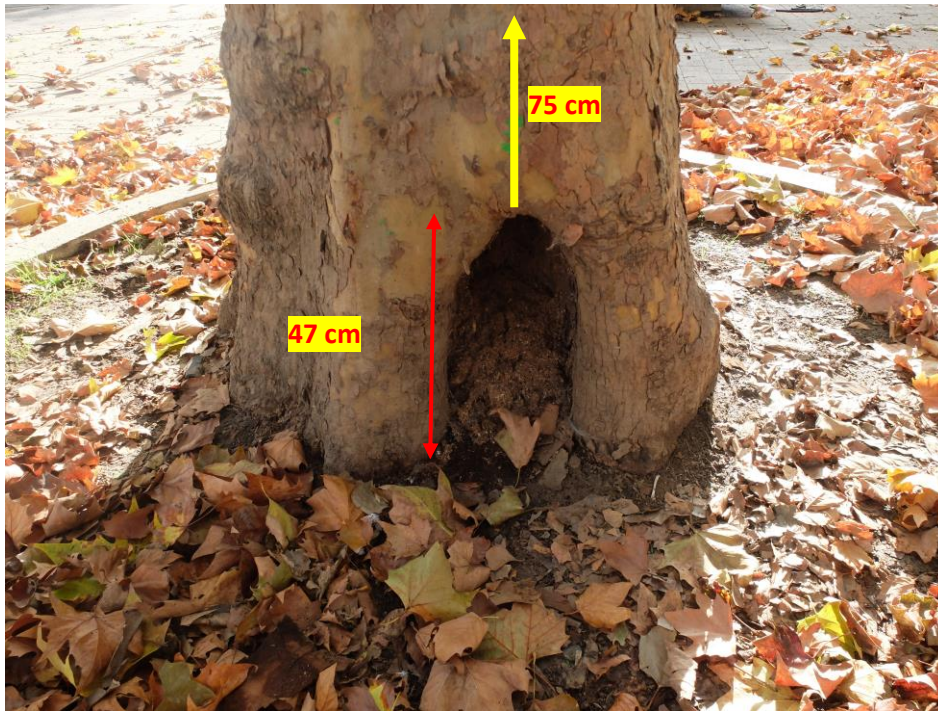
Le collet et le bas du tronc sont creux. Une tige de sondage a été introduite dans le collet depuis l'ouverture sur une longueur de 30 cm.

*Collet et bas de tronc creux, ouverts sur 47 cm de haut. La cavité remonte dans le tronc sur environ 75 cm (flèche jaune).*

Ce platane présente des défauts graves de solidité au niveau du collet, du tronc et du houppier. L'état mécanique de l'arbre est altéré.

L'abattage doit être différé pour permettre la visite d'un chiroptérologue. Dans ce cas les clôtures seront maintenues.

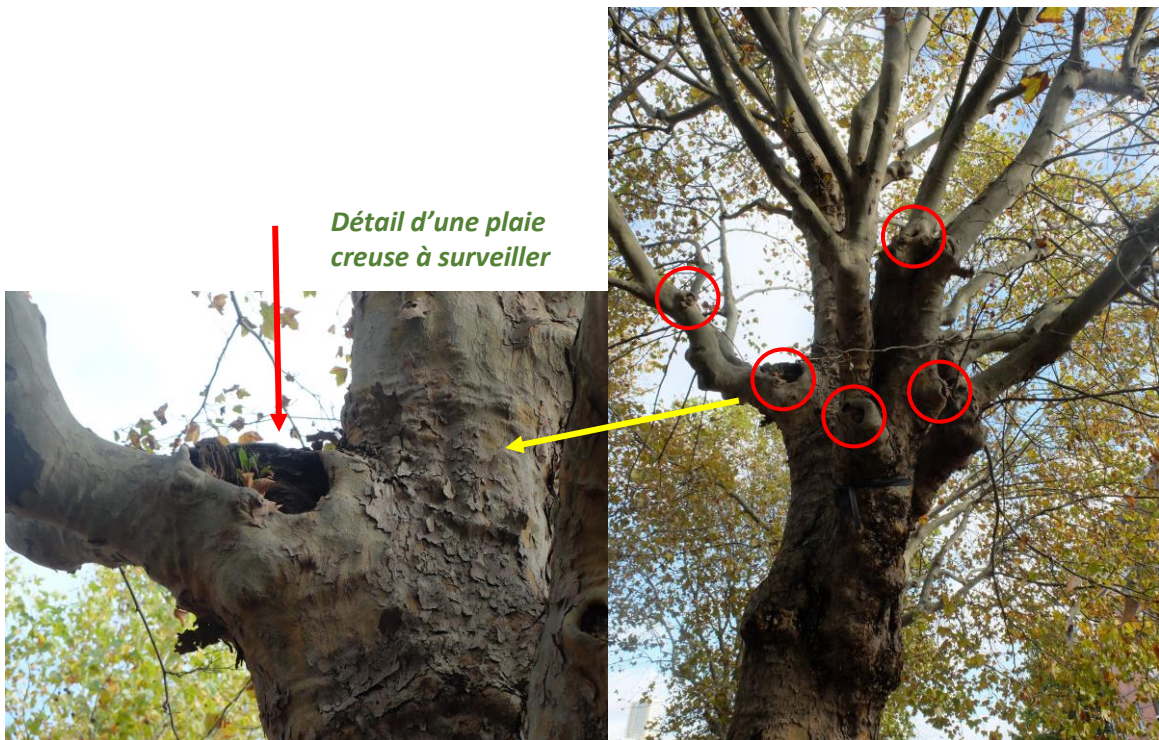
Plusieurs plaies de suppression de branches se sont creusées. Les plus importantes sont à surveiller.

*Nombreuses plaies de suppression de branches dans le houppier, certaines se sont creusées.*

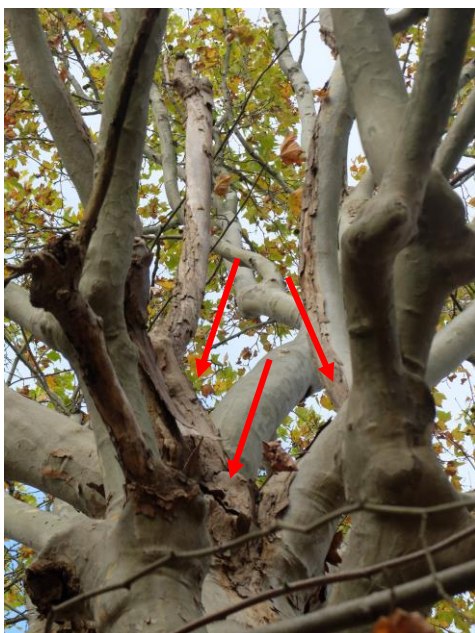
Vers 6 m de hauteur, au niveau de l'ancien écimage, des branches montrent une nécrose de l'aubier. Nous soupçonnons la présence du champignon *Phellinus punctatus*. Ces branches doivent être vérifiées par un grimpeur.

*Suspicion d'une contamination par le champignon *Phellinus punctatus**

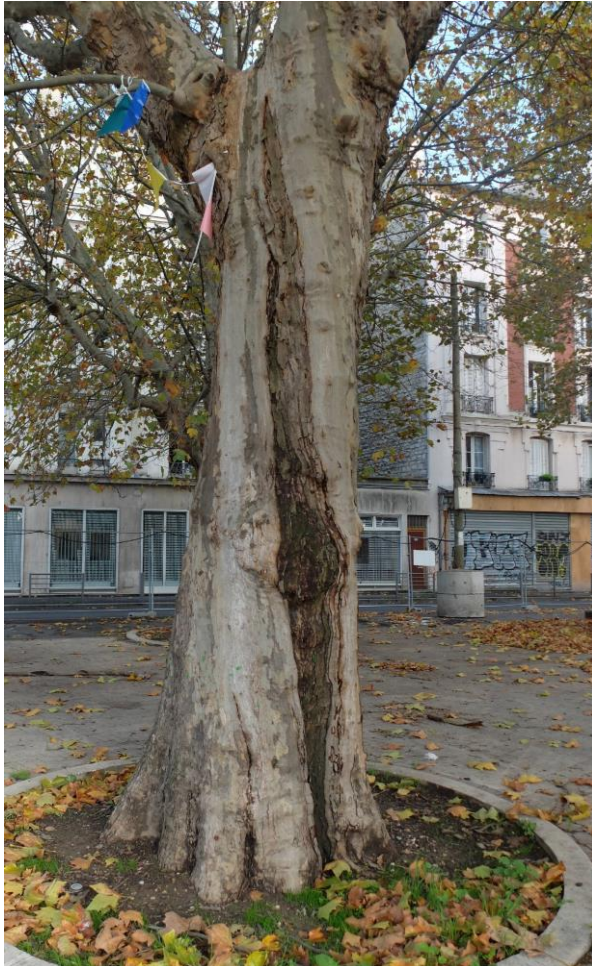
Le tronc présente une nécrose de l'aubier sur deux faces. Celle du sud-est débute du collet et monte jusqu'à 4 m de hauteur et celle du côté est, vers l'intérieur de la place, monte jusqu'à 1,90 m.

Ces nécroses sont consécutives probablement à des sections de racines. Les tissus ne sont plus alimentés et meurent.

*Nécrose sur tronc qui monte jusqu'à 4 m de hauteur*

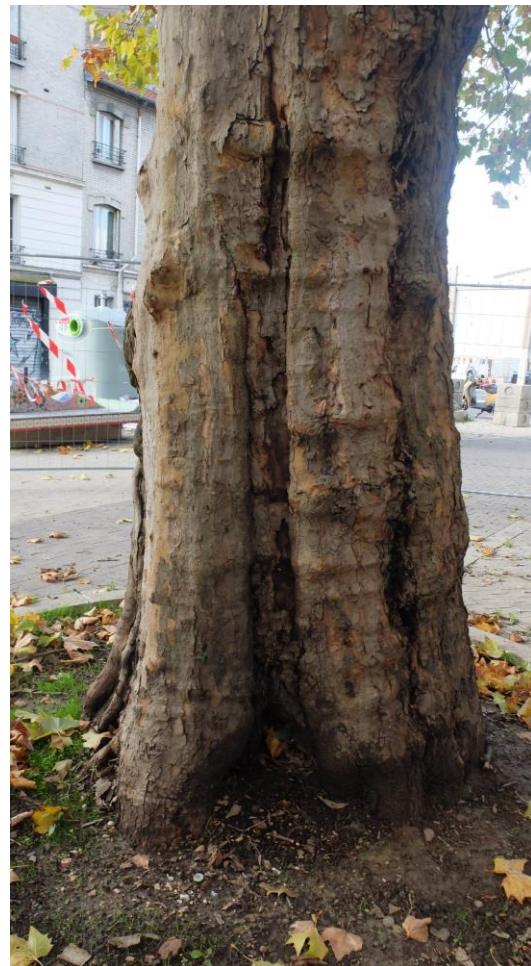
*Nécrose sur tronc qui monte jusqu'à 1,90 m de hauteur*

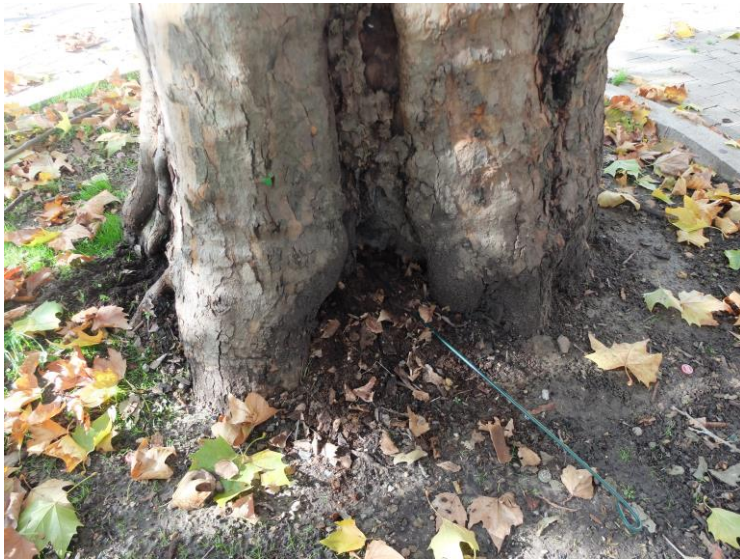
Le collet est creux sur 45 cm côté est. Les sondages au collet ont révélé une épaisseur de 25 cm minimum de bois sain sur la périphérie.

*Tige enfoncée sur une longueur de 45 cm*

**Ce platane présente un défaut de solidité au niveau du collet.** L'état mécanique de l'arbre est actuellement correct son espérance de maintien peut atteindre les 10 ans.

- un nettoyage du bois mort sur l'ensemble du houppier. Ce nettoyage sera reconduit chaque année afin d'éliminer le plus rapidement possible les branches atteintes par le champignon *Massaria platani*.
- un diagnostic tous les 3 ans afin de contrôler l'évolution des défauts.
