**SITE DE MONTREUIL
(93)**

EVALUATION DU RISQUE DE POLLUTION – PHASE 1

Emetteur :	Galtier Expertise Environnement
Référence :	SFO/10.1795/07-2012/V1
Rédacteur :	Simon Fouquet
Relecteur :	Jérôme Bouvier-Martin
Rapport émis le :	11 juillet 2012

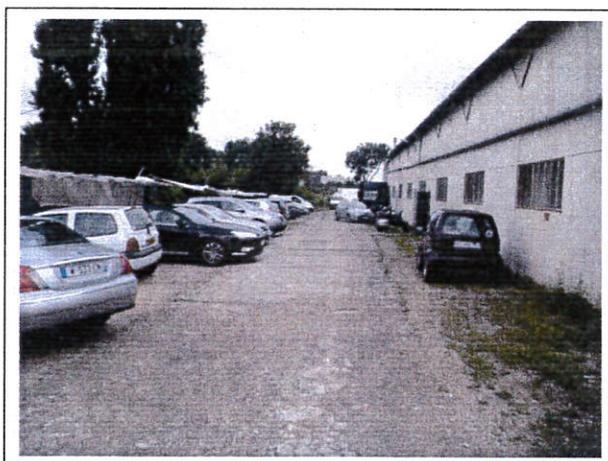
Les zones imperméabilisées (béton) sont en assez bon état apparent, sans traces de souillure superficielle. Quelques zones localisées sont dégradées. Le parking non imperméabilisé ne présentait pas de traces importantes de souillure superficielle.

Photo 4 : vue du parking à l'ouest.

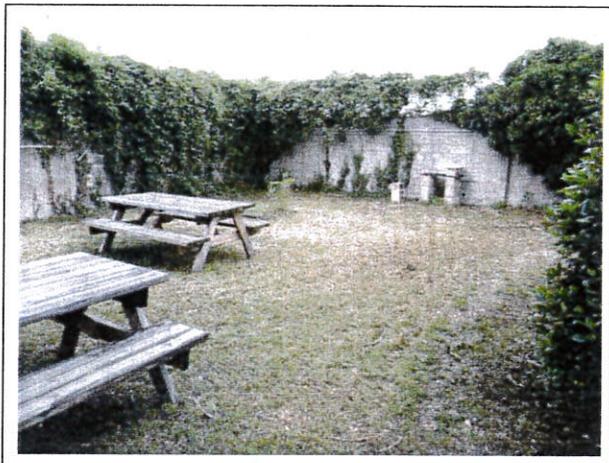
Photo 8 : vue de l'espace vert au nord du site (la cuve de récupération des effluents se trouve dans cet espace).

L'ancienne fosse maçonnée de récupération des effluents du laboratoire microfiltre a été vidangée, son volume est d'environ 2 à 3 m³. Elle n'a pas été comblée mais ne reçoit plus aucun effluent.

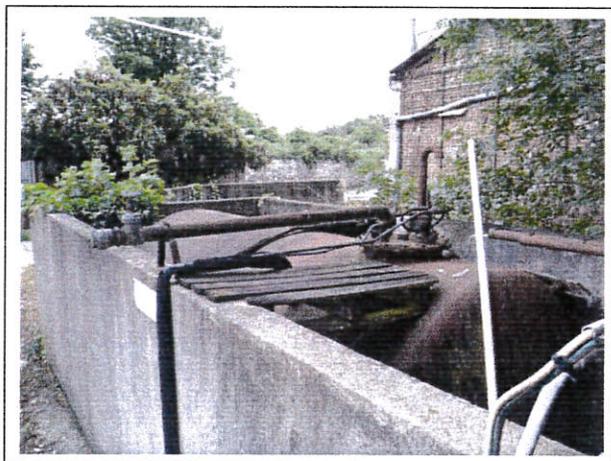
Au sud-ouest du bâtiment microfiltre le plus au nord se trouve l'emplacement d'anciennes cuves aériennes de fioul lourd utilisé autrefois pour le chauffage. Elles étaient placées dans des rétentions maçonnées. Elles ont été enlevées dans les années 1990 et il ne reste qu'une seule cuve de fioul (plus utilisée).

Photo 10 : vue de la cuve de fioul restante.

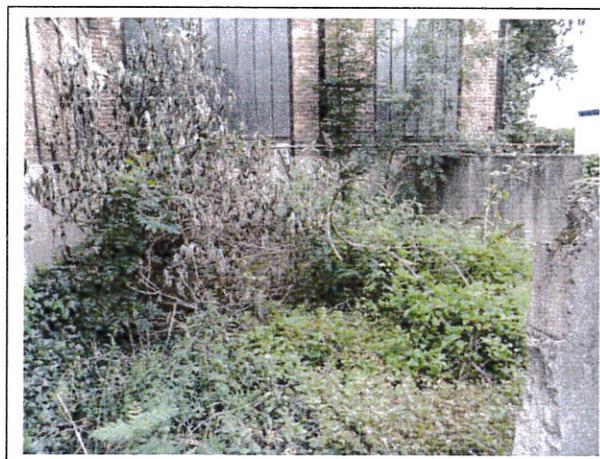
Photo 11 : vue de l'emplacement d'une ancienne cuve de fioul lourd.

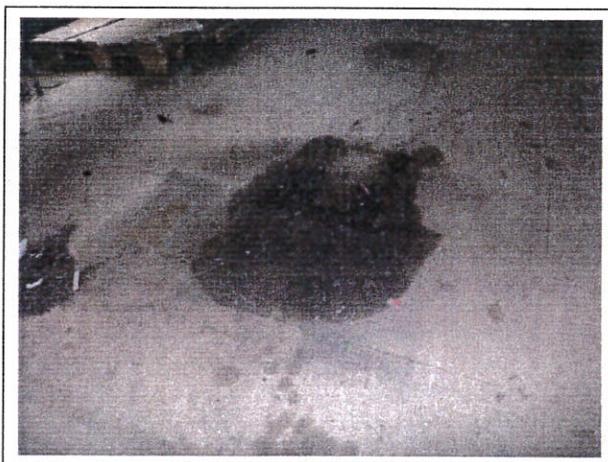
A l'étage, les sols sont recouverts d'un plancher en bois en bon état apparent, seules quelques traces de souillure superficielle étaient visibles au droit de l'emplacement de machines (découpeuses, soudeuses).

Photo 14 : vue de traces de souillures dans l'atelier lame de scie, à l'étage.

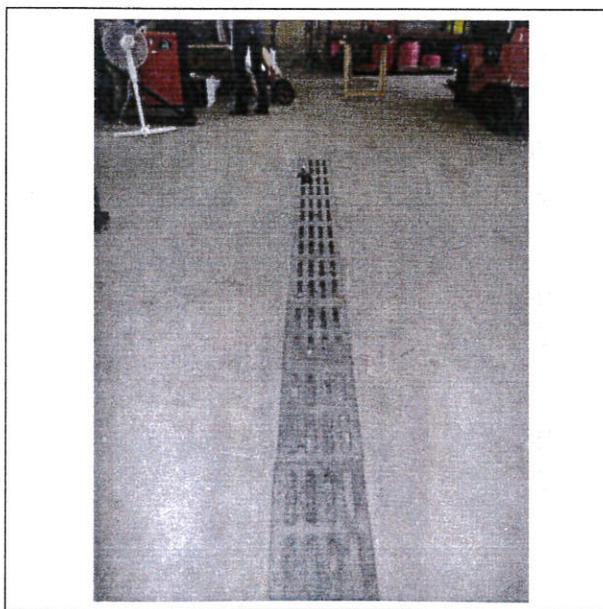
Photo 16 : vue des anciens caniveaux de la laverie.

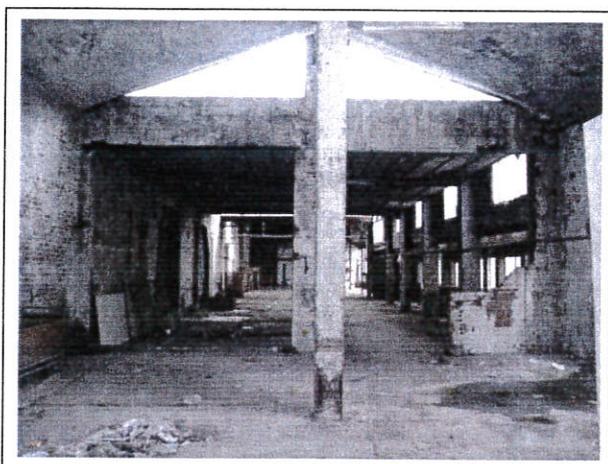
Les sols sont entièrement recouverts de béton très ancien, en mauvais état apparent par endroit, mais sans des traces de souillure superficielle importantes.

Photo 17 : vue de l'intérieur d'un des bâtiments de stockage.

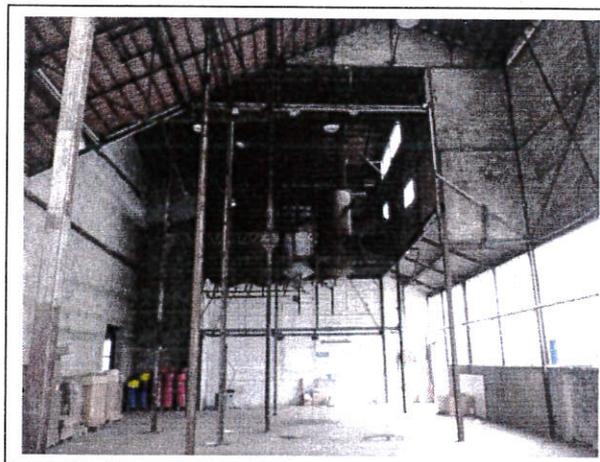
Les bâtiments au sud-ouest du site servaient pour stocker divers matériels. Lors de la visite, ils étaient quasiment entièrement vidés. En limite nord de ces bâtiments sont encore présentes des cuves aériennes, probablement utilisées par la laverie.

Photo 18 : vue des cuves aériennes.

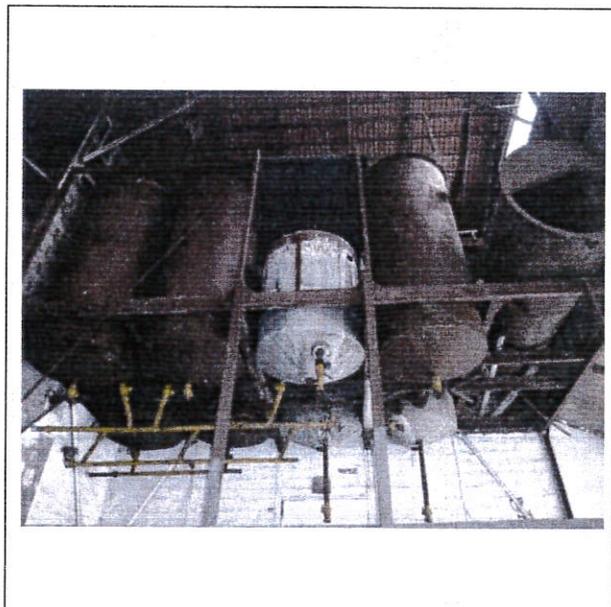
Photo 19 : vue en détail des cuves aériennes.
