95 – 99 RUE PIERRE DE MONTREUIL
93100 MONTREUIL

AUDIT TECHNIQUE DE L'ENSEMBLE IMMOBILIER

19 DECEMBRE 2013

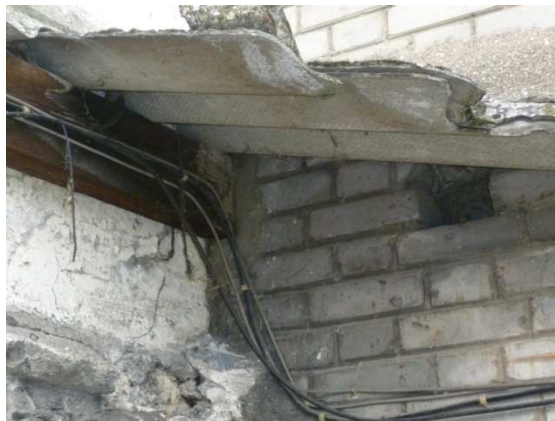
- Présence latérale sur cour Est d'un ancien appentis avec déchet amiante et tôle amiante

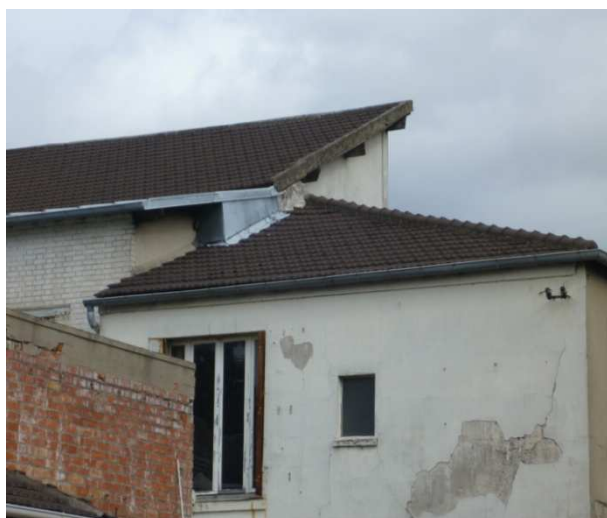
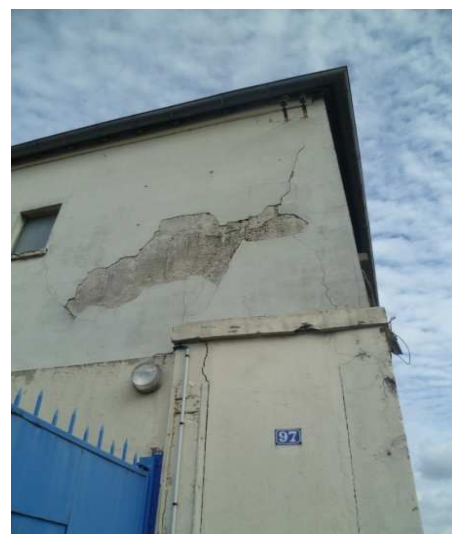
- Décollement enduit pelliculaire sur enduit plâtre d'origine, constaté en façade
- Microfissuration en façade

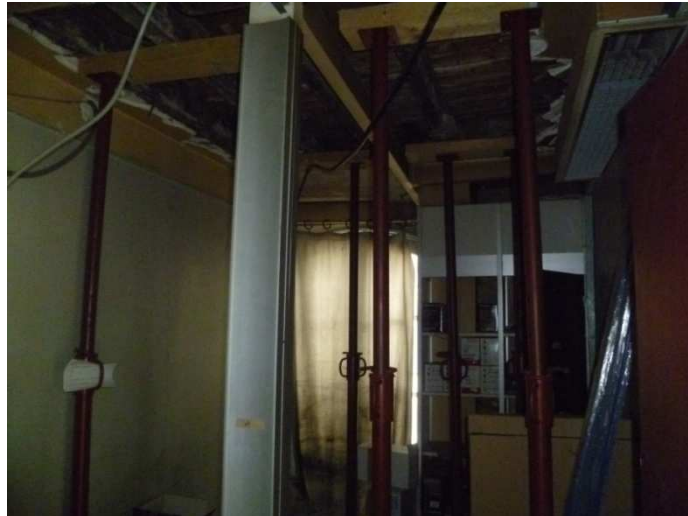
- Effondrement d'un plancher bois d'une pièce humide après dégradation des porteurs (Zone A4). Etalement du plancher sous pièce humide suite désordre du plancher

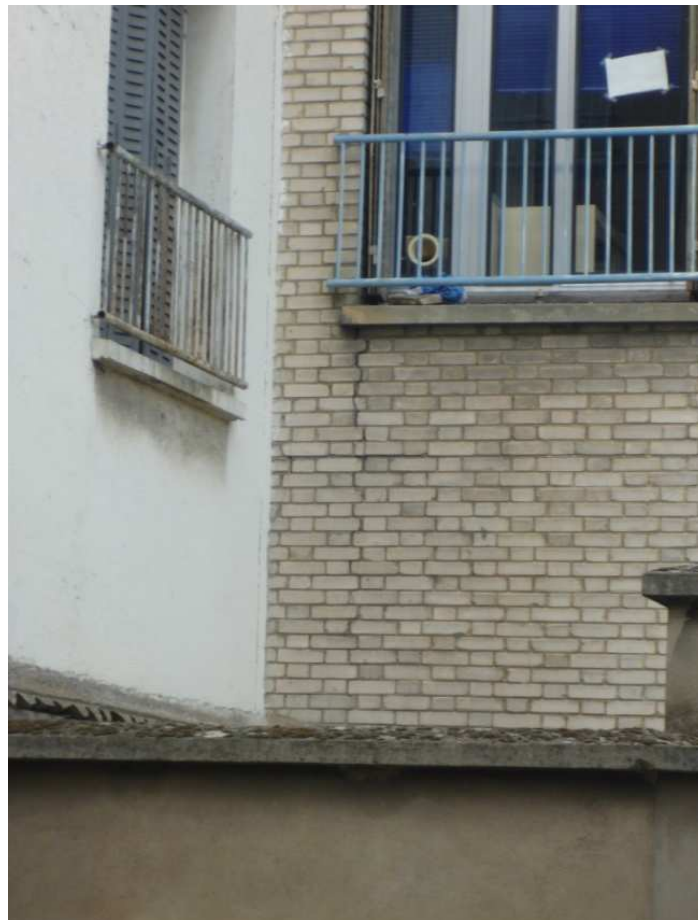
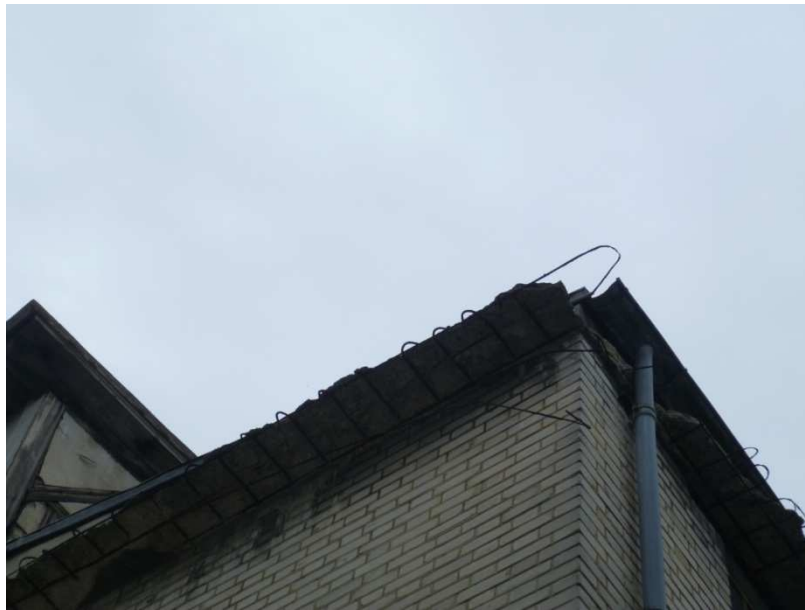
- Fissuration façade brique au droit des allèges liée notamment à l'appareillage mis en place des briques

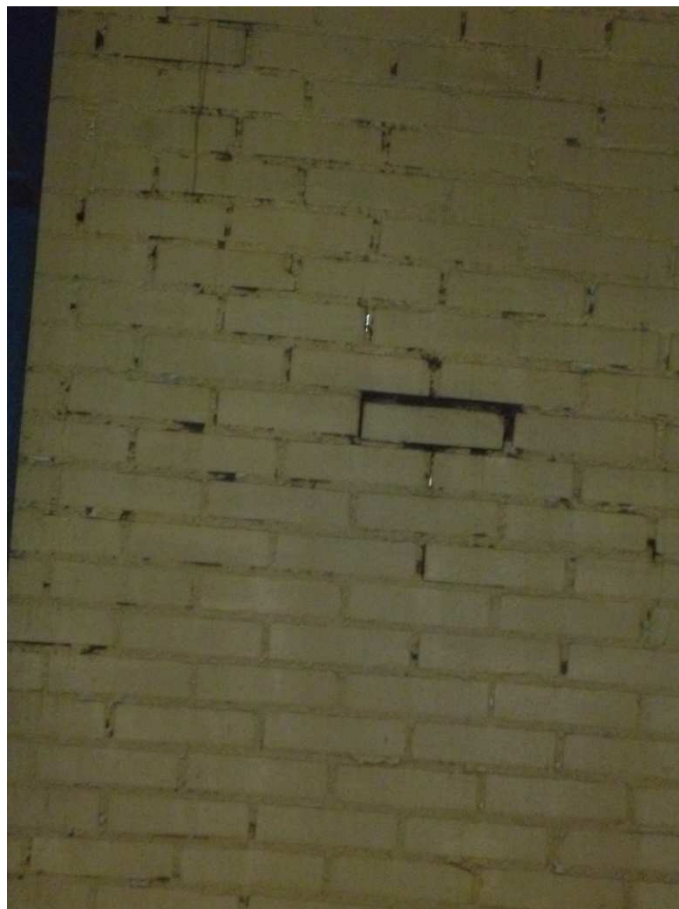
- Dé- jointoiment des panneaux extérieurs en brique avec jour depuis l'intérieur (1^{er} étage) nécessitera un enduit extérieur

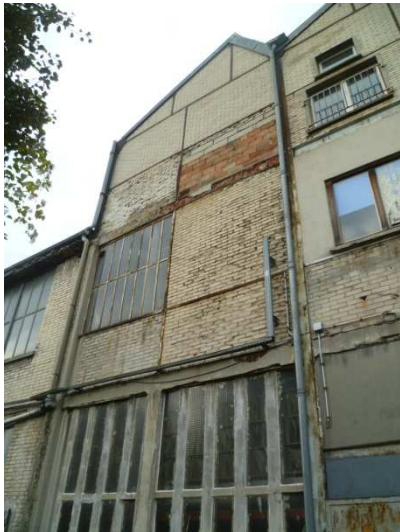
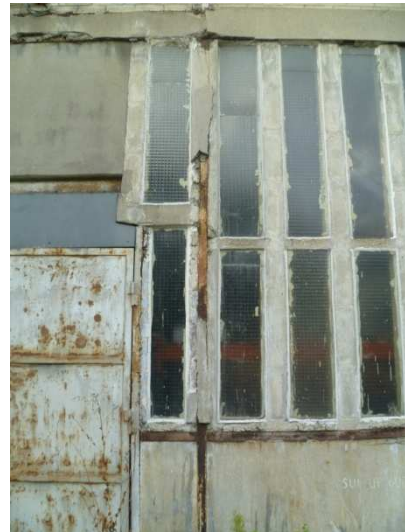
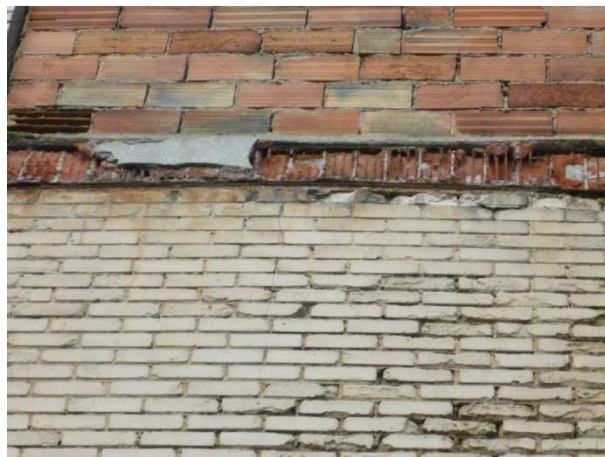
- Nombreuses épaufrures béton des poutres et habillage des poteaux béton sur l'ensemble des façades Est / Ouest
- Dégradation des joints de briques et des briques
- Défaut d'étanchéité façade au droit des raccordements des maçonneries modifiées

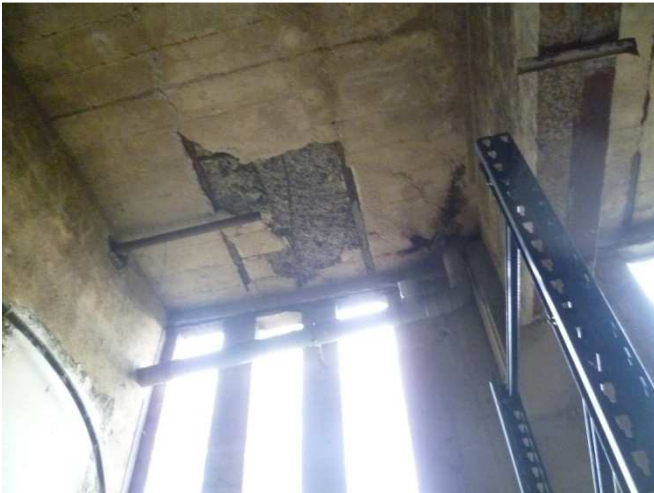
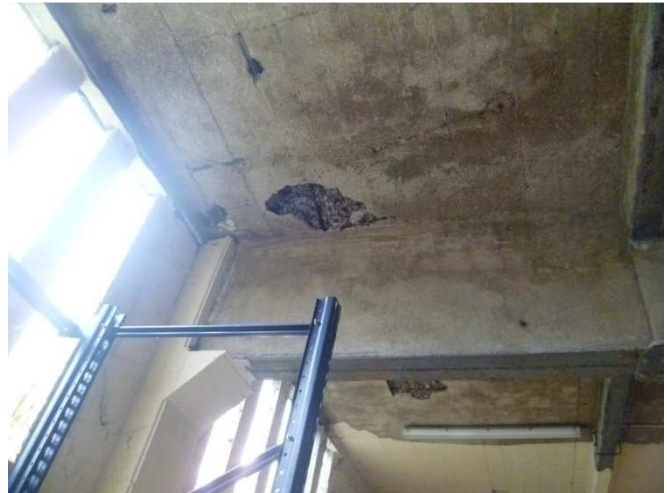
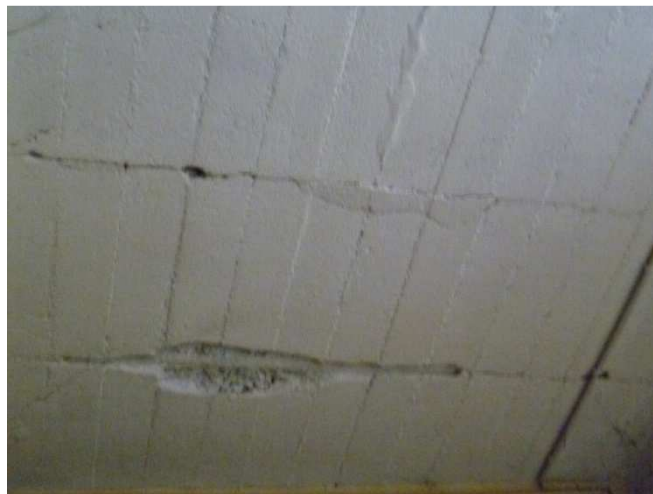
- Plancher haut RDC A2 et A1 : la sous face béton s'est désagrégée à plusieurs endroits avec apparition des aciers (spectre)

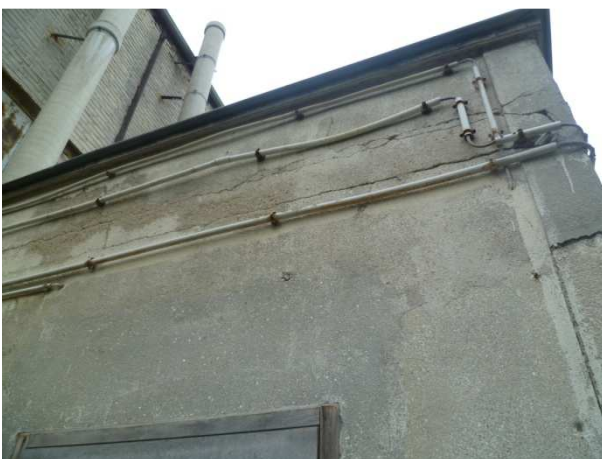
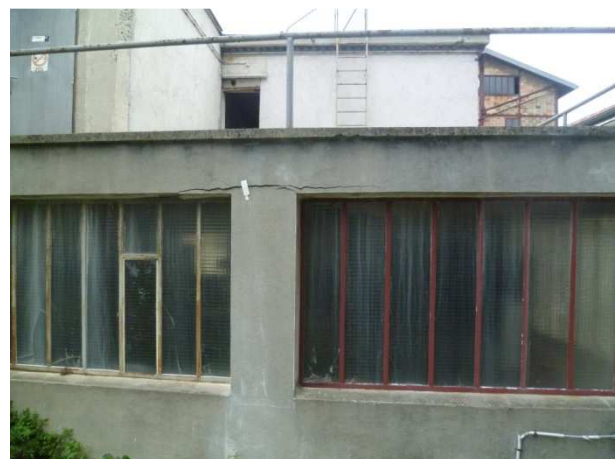
- Fissure en périmètre sous acrotère. Phénomène lié au comportement des dalles terrasses. Localisation : plancher haut RDC et 1^{er} étage

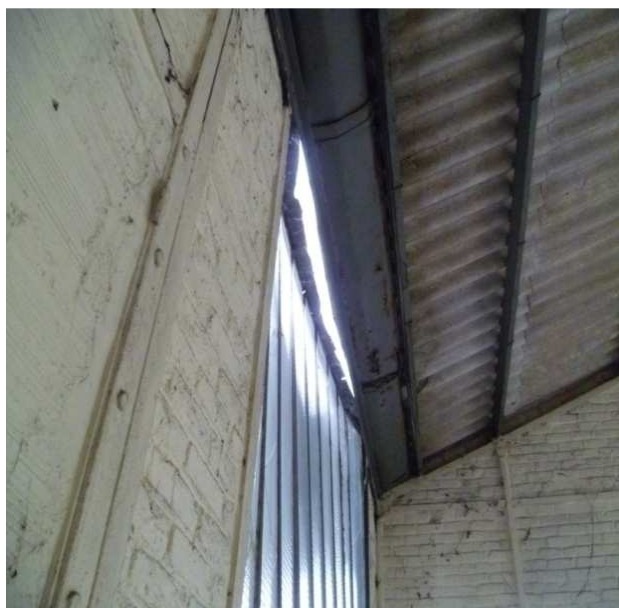
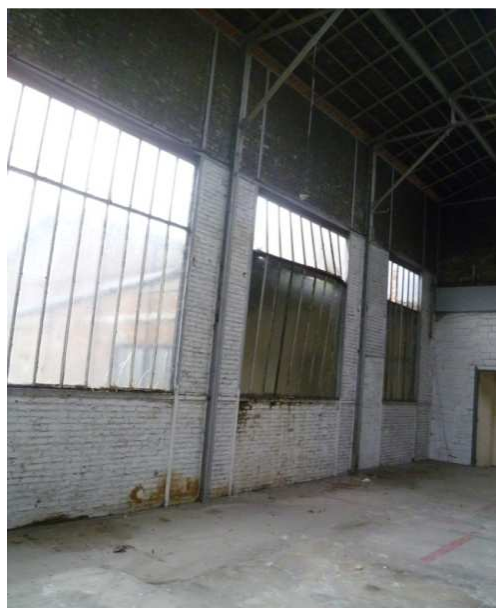
Désordres : châssis métallique vitré contigu au bâtiment C déstabilisé en partie haute.

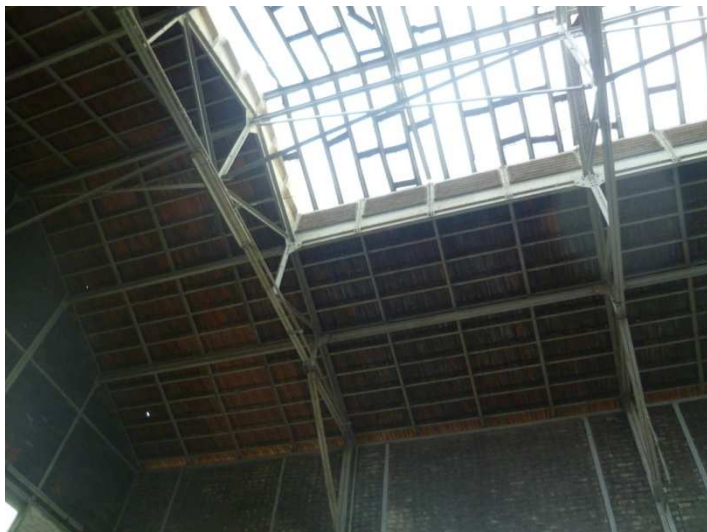
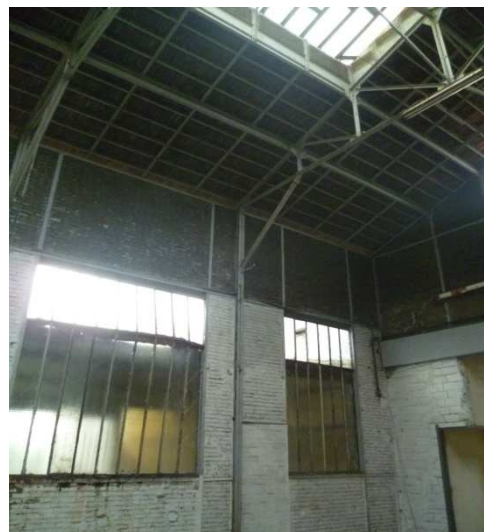
Désordres : avec bâtiment B1 (voir précédemment) déstabilisation d'un châssis.

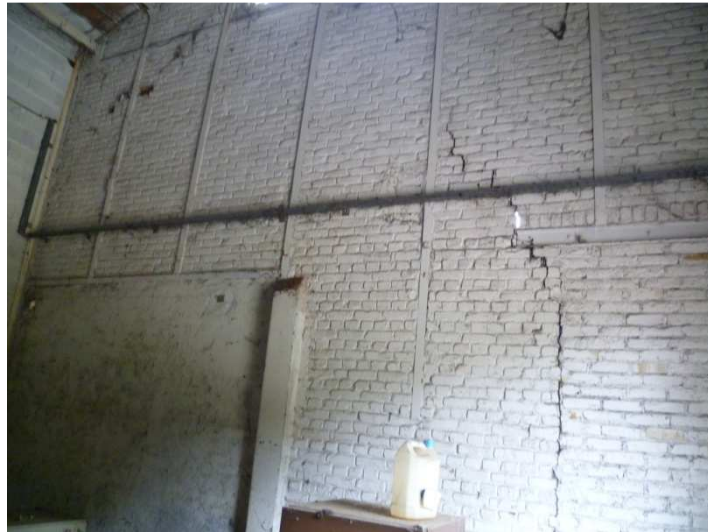
- 1- le mur contigu à l'atelier D présente une fissure liée au tassement des fondations.

Fissure à 45° depuis l'atelier D

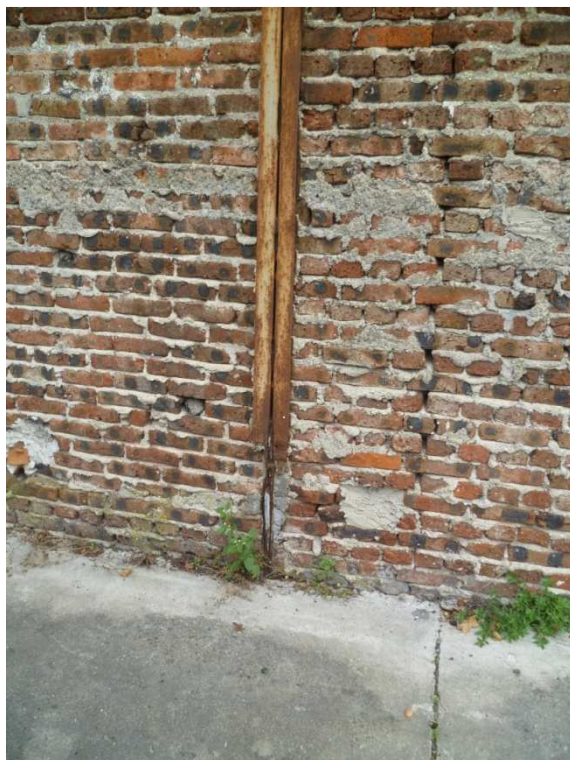
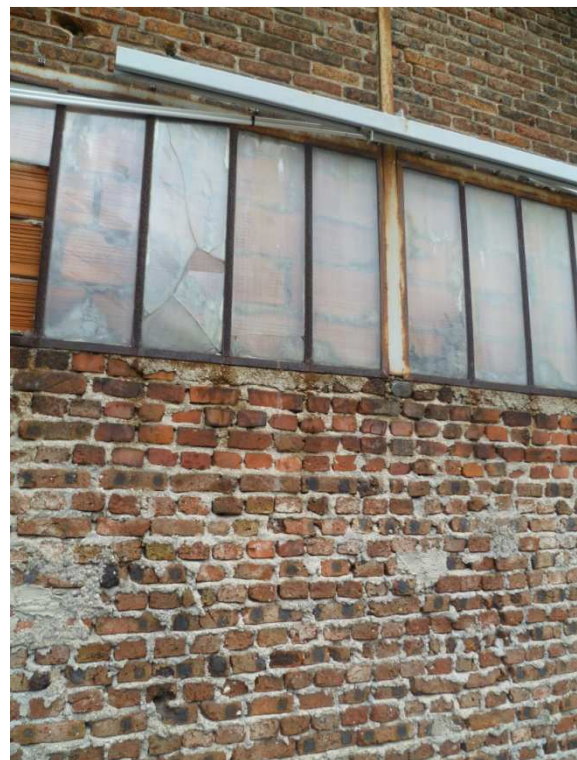
- 2- désagrégation des briques et jointoiments

**Les montants des « pans de fer » ne descendent pas jusqu'aux fondations
Mauvaise stabilité de la maçonnerie (un seul rang de brique)**

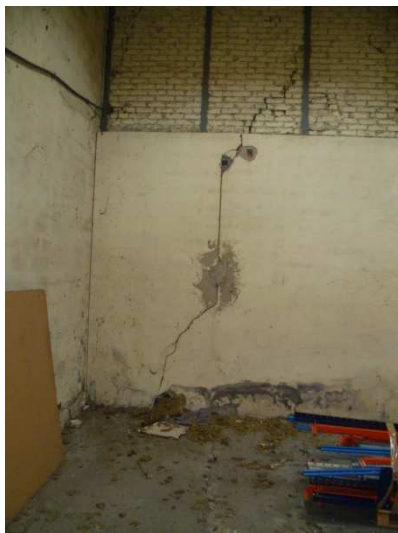
Fissure avec l'atelier C2

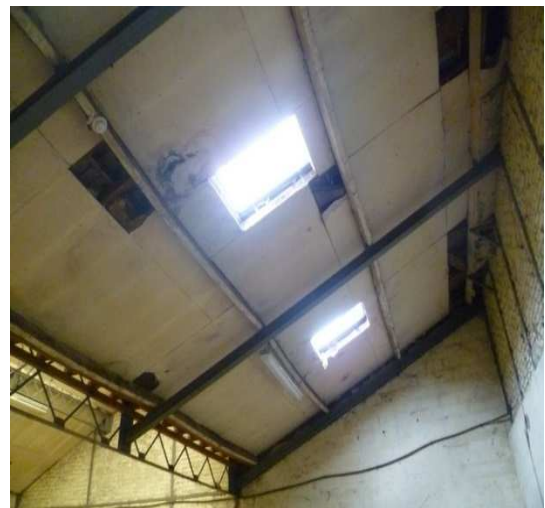
Décollement sous face plafond

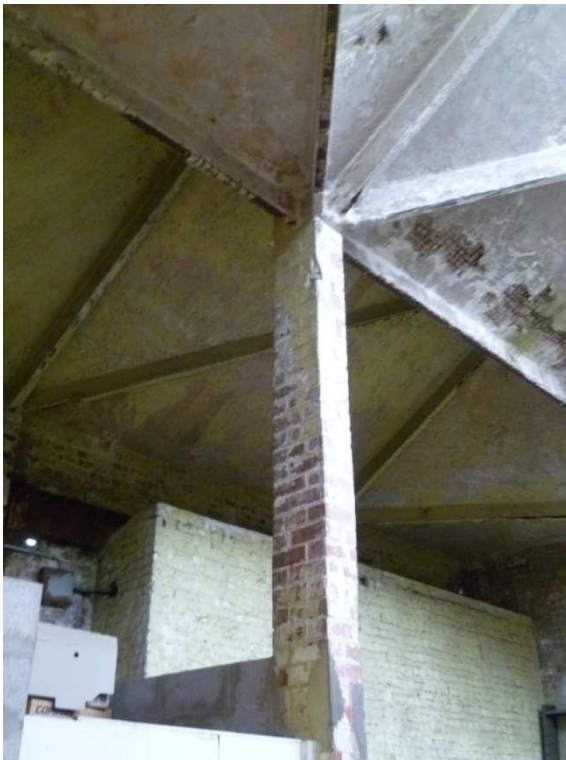
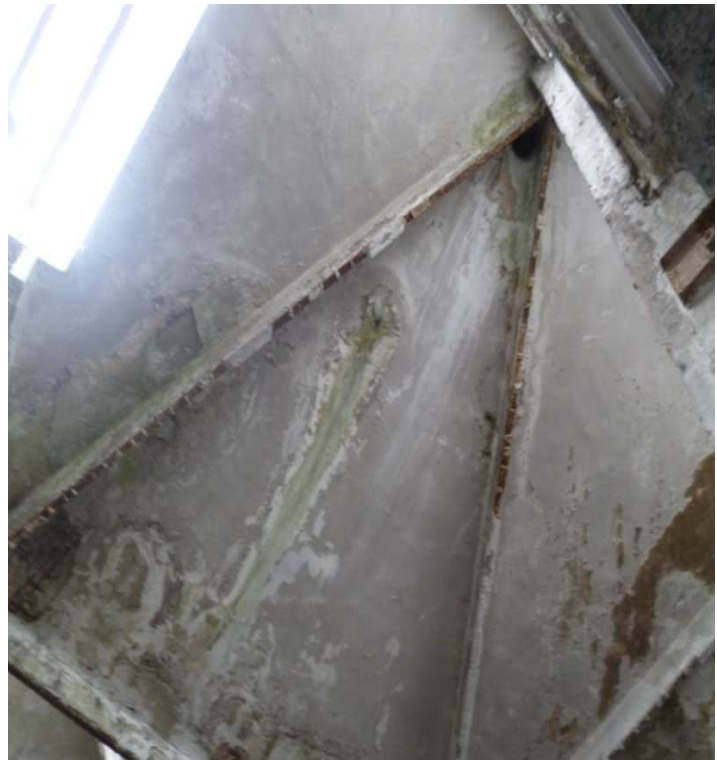
Poutres en sous face dégradée au niveau de l'enrobage acier

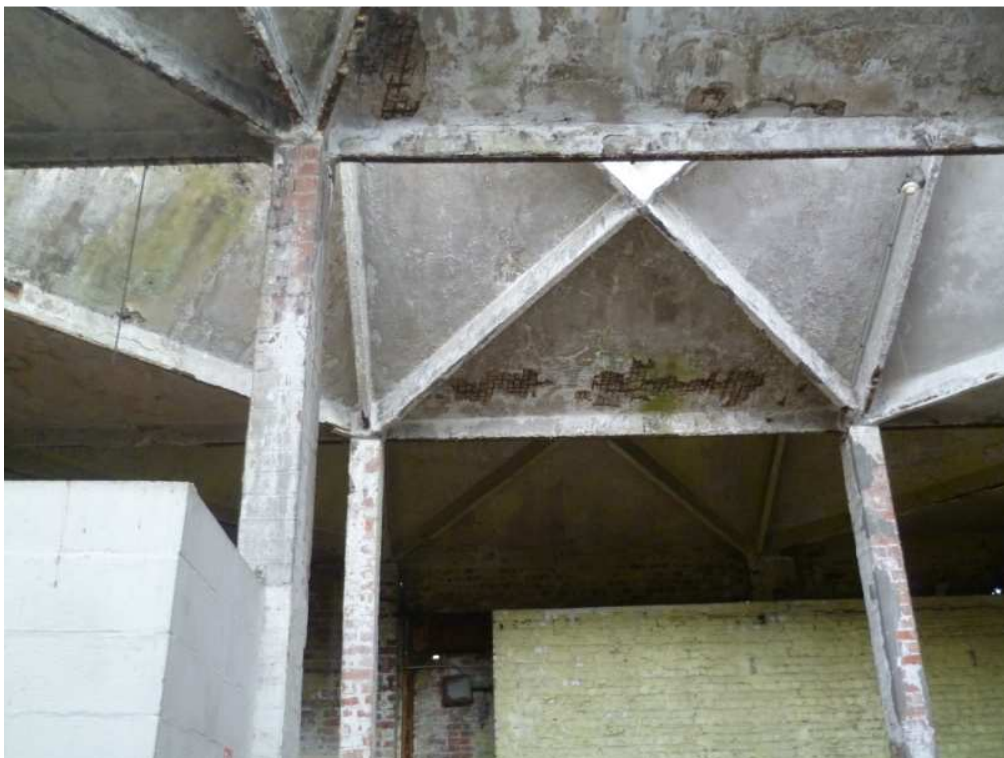
Dégradation partie basse de la coque béton

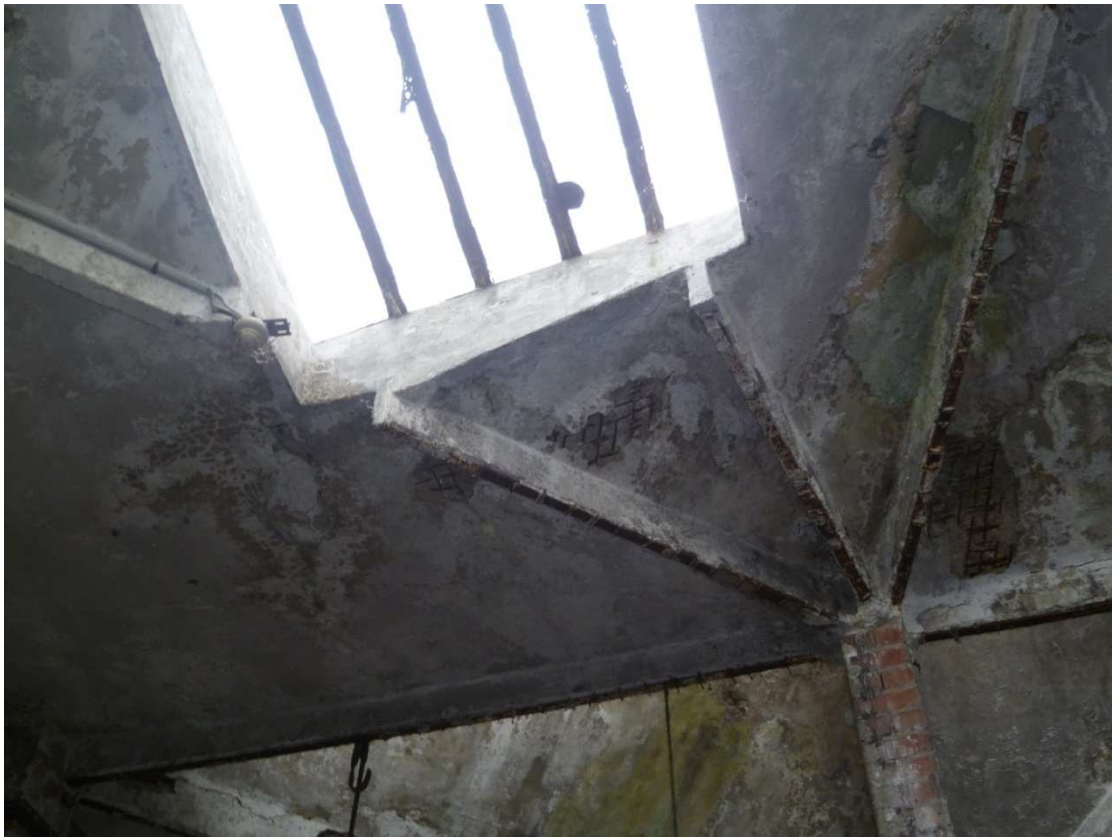
La réalisation ultérieure du lanterneau a sectionné les poutres béton

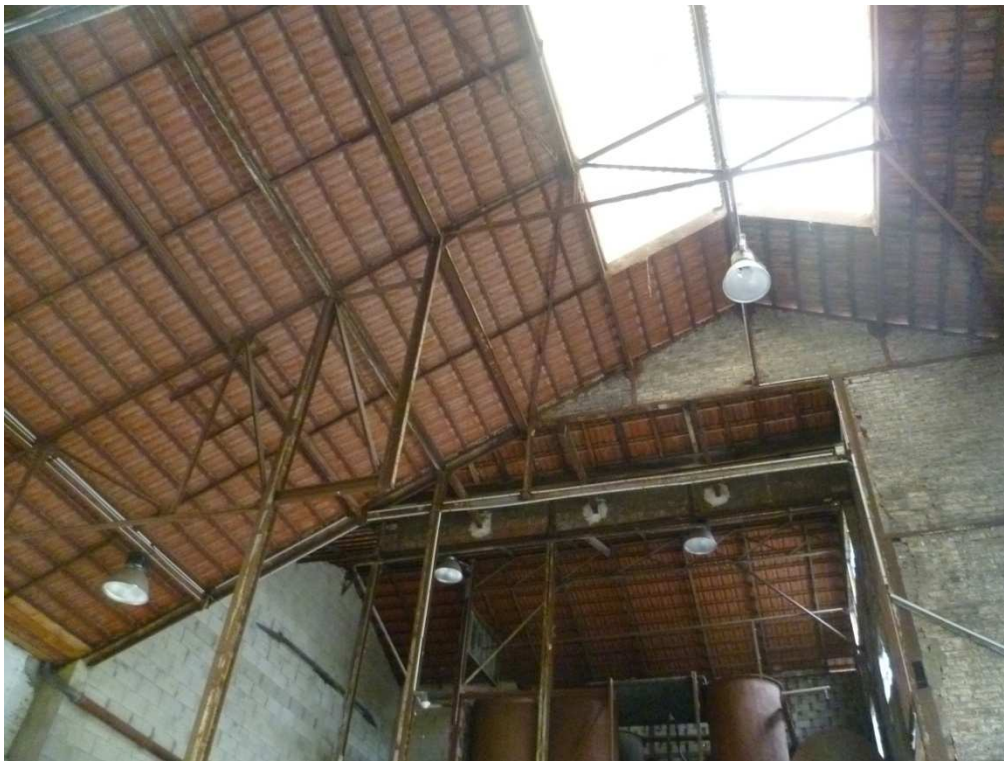
Charpente non continue au niveau des entrains

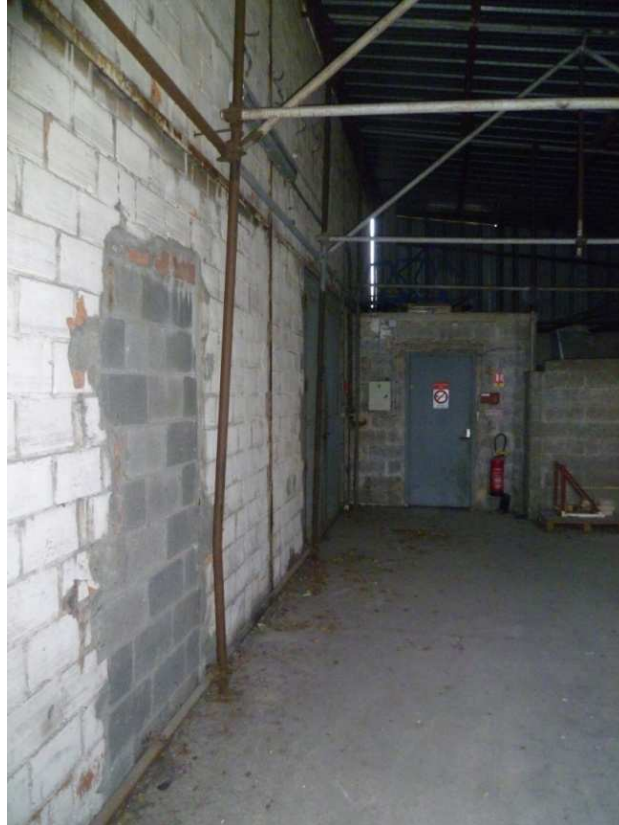
Le 1^{er} poteau métallique est en train de flamber

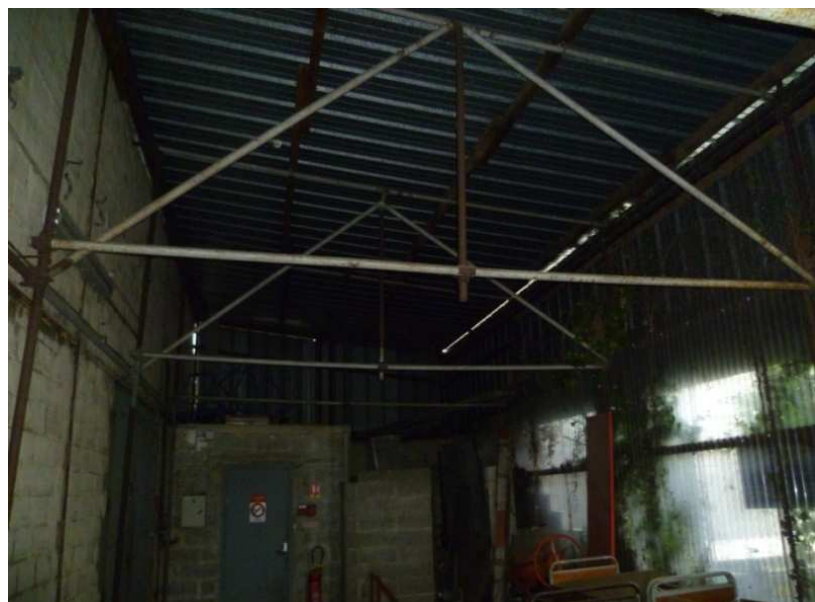
Flambement des poteaux métalliques et flèche sur entrain. Chaufferie en fond de pièce

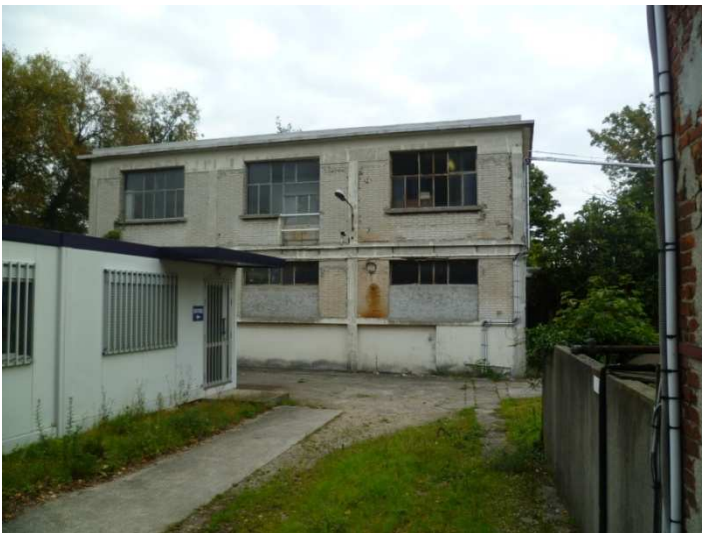
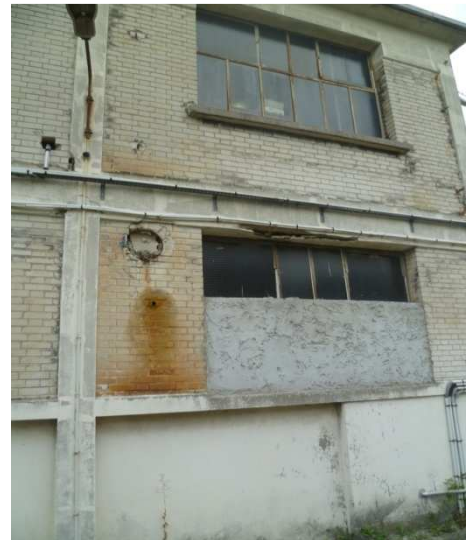
- 1- Une partie de l'habillage en relevé auto protégé aluminium a été dégradé (pigeons ou corbeaux)
- 2- Rejointoiement de briques dégradés
