DIAGNOSTIC AMIANTE AVANT DEMOLITION

RAPPORT n° A 71401 du 14/02/2018

Usine EIF

93100 MONTREUIL

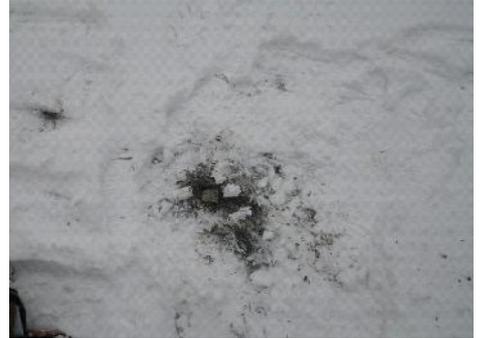
ELEMENT REPERE	bitume en lé
ZONE CONCERNEE	Toiture , Bâtiment A1
PRELEVEMENT LABORATOIRE D'ANALYSE	référence DIAGTIM : PMONT A1 TOIT BIT 4 réf. laboratoire - réf. : AR-18-EK-003587-01 004
RESULTAT	Trouvée sans amiante à l'analyse

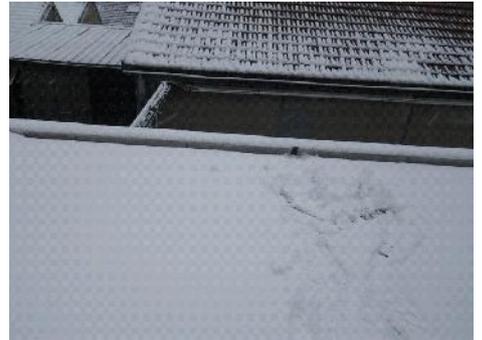
FICHE : PAXA 5

ELEMENT REPERE	paxalumin en remontée d'étanchéité
ZONE CONCERNEE	Toiture , Bâtiment A1
PRELEVEMENT LABORATOIRE D'ANALYSE	référence DIAGTIM : PMONT A1 TOIT PAXA 5 réf. laboratoire - réf. : AR-18-EK-003587-01 005
RESULTAT	Trouvée sans amiante à l'analyse

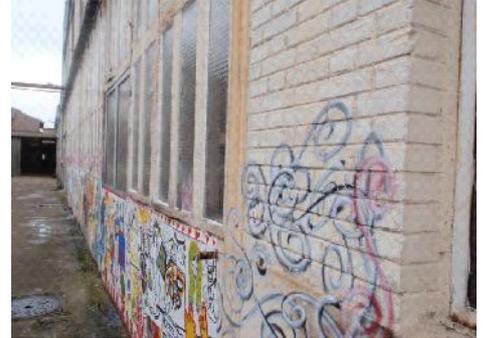
ELEMENT REPERE	mastic de fenêtres béton
ZONE CONCERNEE	Rez-de-chaussée , Bâtiment A2 façades
PRELEVEMENT LABORATOIRE D'ANALYSE	référence DIAGTIM : PMONT A2 RDC MAS 18 réf. laboratoire - réf. : AR-18-RI-002497-01-018
RESULTAT	Trouvée sans amiante à l'analyse

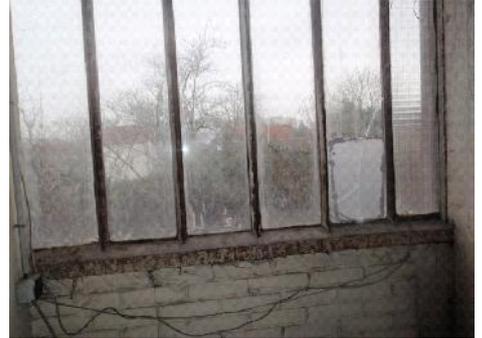
ELEMENT REPERE	mastic de fenêtres métalliques
ZONE CONCERNEE	Etage 1 , Bâtiment A2
PRELEVEMENT LABORATOIRE D'ANALYSE	référence DIAGTIM : PMONT A2 1 MAS 25 réf. laboratoire - réf. : AR-18-RI-002497-01-025
RESULTAT	Trouvée sans amiante à l'analyse

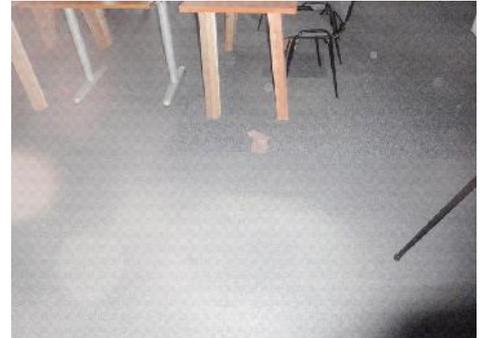
ELEMENT REPERE	ragréage sous moquette
ZONE CONCERNEE	Etage 2 , Bâtiment A2 salles de réunion 1 et 2 et bureaux 1 à 3
PRELEVEMENT LABORATOIRE D'ANALYSE	référence DIAGTIM : PMONT A2 2 RAG 26 réf. laboratoire - réf. : AR-18-RI-002497-01-026
RESULTAT	Trouvée sans amiante à l'analyse

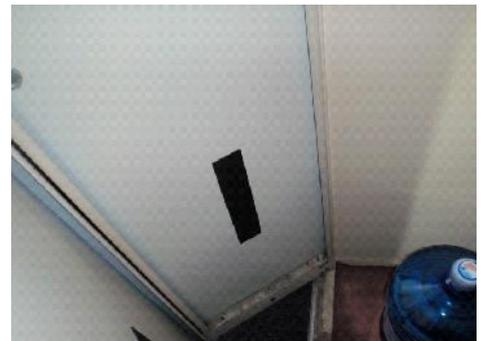
FICHE : BIT 27

ELEMENT REPERE	plaque bitumineuse
ZONE CONCERNEE	Etage 2 , Bâtiment A2 sur porte de placard métallique dans le dégagement 2
PRELEVEMENT LABORATOIRE D'ANALYSE	référence DIAGTIM : PMONT A2 2 BIT 27 réf. laboratoire - réf. : AR-18-RI-002497-01-027
RESULTAT	Trouvée sans amiante à l'analyse

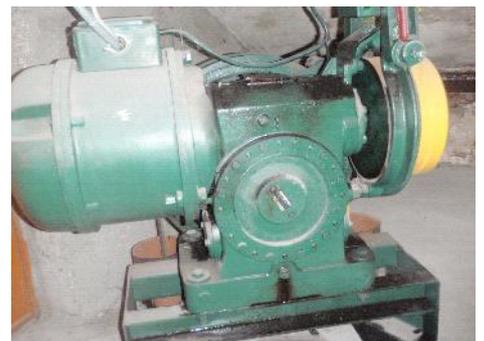
déclaré amiantifère par l'opérateur - réf.

ELEMENT REPERE	mâchoire de frein (monte charge)
ZONE CONCERNEE	Etage 2 , Bâtiment A2 sur moteur du monte charge (machinerie)

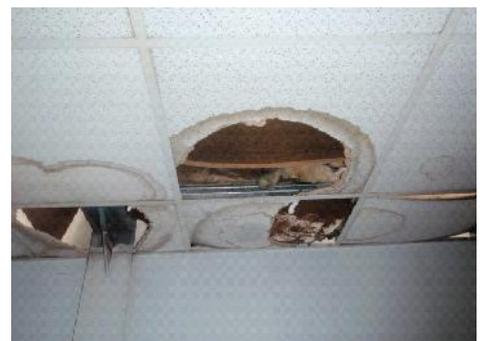
ELEMENT REPERE	pare vapeur bitumineux sur isolant laine
ZONE CONCERNEE	Etage 2 , Bâtiment A2 2ème étage
PRELEVEMENT LABORATOIRE D'ANALYSE	référence DIAGTIM : PMONT A2 2 PVB 28 réf. laboratoire - réf. : AR-18-RI-002497-01-028
RESULTAT	Trouvée sans amiante à l'analyse

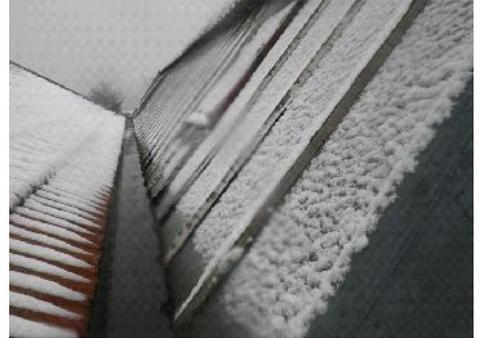
ELEMENT REPERE	mastic sur verrière métallique
ZONE CONCERNEE	Toiture , Bâtiment A2
PRELEVEMENT LABORATOIRE D'ANALYSE	référence DIAGTIM : PMONT A2 TOIT MAS 7 réf. laboratoire - réf. : AR-18-EK-003587-01 007
RESULTAT	Trouvée sans amiante à l'analyse

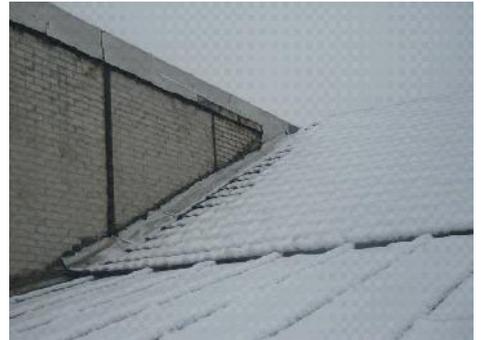
FICHE : PAXA 9

ELEMENT REPERE	paxalumin en jonction tuiles et mur
ZONE CONCERNEE	Toiture , Bâtiment A2
PRELEVEMENT LABORATOIRE D'ANALYSE	référence DIAGTIM : PMONT A2 TOIT PAXA 9 réf. laboratoire - réf. : AR-18-EK-003587-01 009
RESULTAT	Trouvée sans amiante à l'analyse

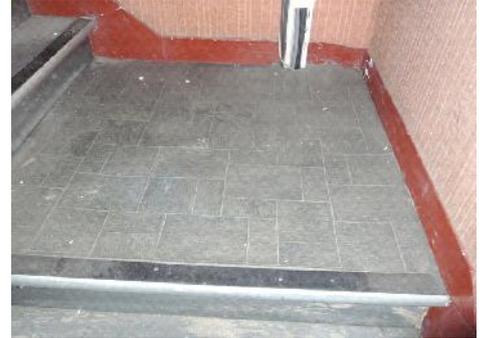
ELEMENT REPERE	revêtement de sol en lé
ZONE CONCERNEE	Rez-de-chaussée , Bâtiment A3 sur marches et contre marches escalier vers le 1er étage
PRELEVEMENT LABORATOIRE D'ANALYSE	référence DIAGTIM : PMONT A3 RDC LE 15 réf. laboratoire - réf. : AR-18-RI-002497-01-015
RESULTAT	Trouvée sans amiante à l'analyse

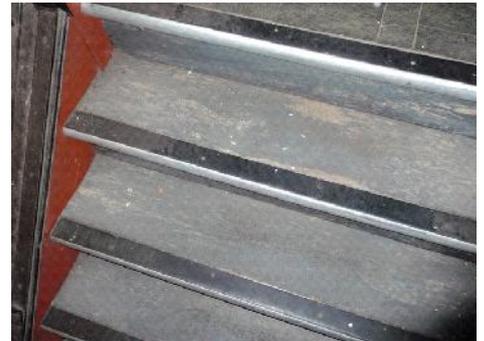
FICHE : NEZ 16

ELEMENT REPERE	nez de marches noires
ZONE CONCERNEE	Rez-de-chaussée , Bâtiment A3 sur bande aluminium escalier vers 1er étage
PRELEVEMENT LABORATOIRE D'ANALYSE	référence DIAGTIM : PMONT A3 RDC NEZ 16 réf. laboratoire - réf. : AR-18-RI-002497-01-016
RESULTAT	Trouvée sans amiante à l'analyse

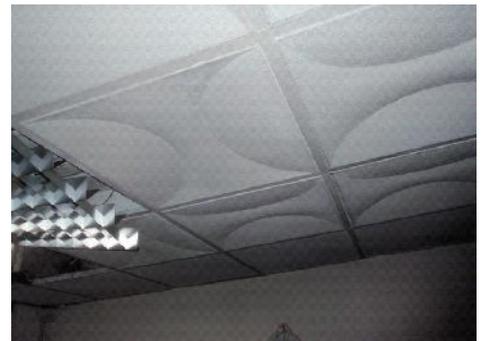
FICHE : FP 17

ELEMENT REPERE	faux plafond carton laine à motif
ZONE CONCERNEE	Rez-de-chaussée , Bâtiment A3 bureau
PRELEVEMENT LABORATOIRE D'ANALYSE	référence DIAGTIM : PMONT A3 RDC FP 17 réf. laboratoire - réf. : AR-18-RI-002497-01-017
RESULTAT	Trouvée sans amiante à l'analyse

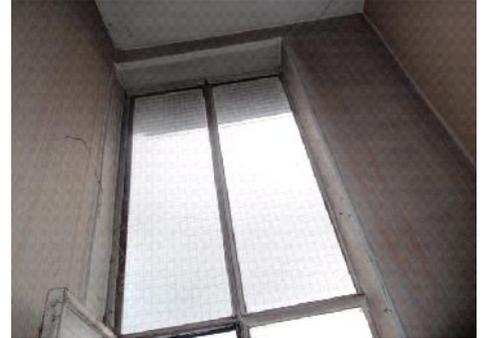
ELEMENT REPERE	mastic sur fenêtre intérieure
ZONE CONCERNEE	Etage 1 , Bâtiment A3 cage d'escalier
PRELEVEMENT LABORATOIRE D'ANALYSE	référence DIAGTIM : PMONT A3 1 MAS 6 réf. laboratoire - réf. : AR-18-RI-002497-01-006
RESULTAT	Trouvée sans amiante à l'analyse

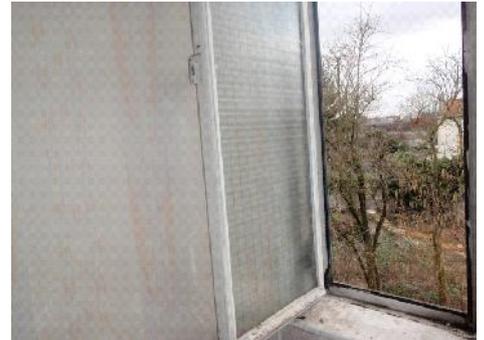
FICHE : MAS 7

ELEMENT REPERE	mastic sur fenêtres extérieures
ZONE CONCERNEE	Etage 1 , Bâtiment A3 façade
PRELEVEMENT LABORATOIRE D'ANALYSE	référence DIAGTIM : PMONT A3 1 MAS 7 réf. laboratoire - réf. : AR-18-RI-002497-01-007
RESULTAT	Trouvée sans amiante à l'analyse

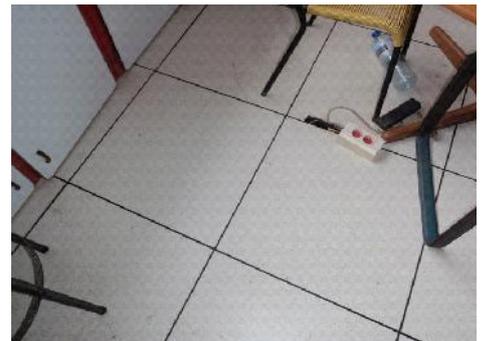
FICHE : MAS 8

ELEMENT REPERE	mastic sous pied de plancher technique
ZONE CONCERNEE	Etage 1 , Bâtiment A3 bureau 1
PRELEVEMENT LABORATOIRE D'ANALYSE	référence DIAGTIM : PMONT A3 1 MAS 8 réf. laboratoire - réf. : AR-18-RI-002497-01-008
RESULTAT	Trouvée sans amiante à l'analyse

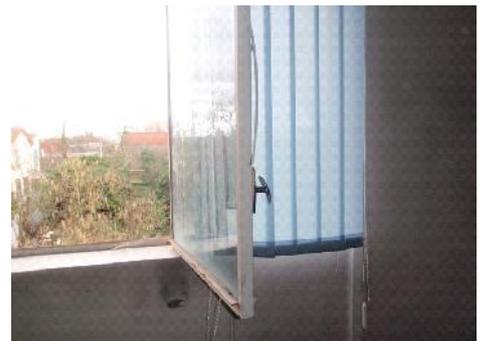
FICHE : MAS 9

ELEMENT REPERE	mastic sur fenêtres métalliques
ZONE CONCERNEE	Etage 1 , Bâtiment A3 bureau 5
PRELEVEMENT LABORATOIRE D'ANALYSE	référence DIAGTIM : PMONT A3 1 MAS 9 réf. laboratoire - réf. : AR-18-RI-002497-01-009
RESULTAT	Trouvée sans amiante à l'analyse

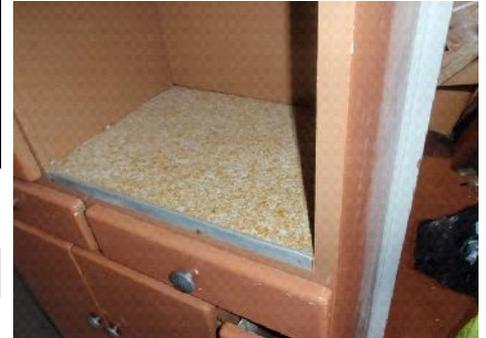
plaque en amiante ciment imitation formica

déclaré amiantifère par l'opérateur - réf.

Etage 1 , Bâtiment A3
sur meuble dans bureau 2

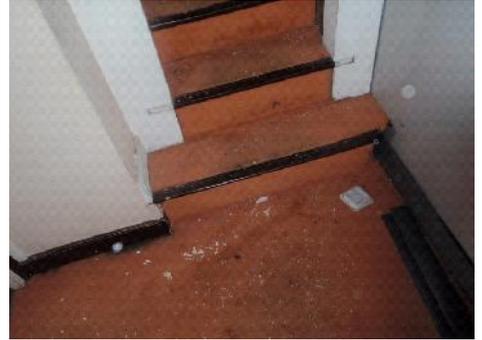
ELEMENT REPERE	nez de marches marron
ZONE CONCERNEE	Etage 1 , Bâtiment A3 dégagement
PRELEVEMENT LABORATOIRE D'ANALYSE	référence DIAGTIM : PMONT A3 1 NEZ 11 réf. laboratoire - réf. : AR-18-RI-002497-01-011
RESULTAT	Trouvée sans amiante à l'analyse

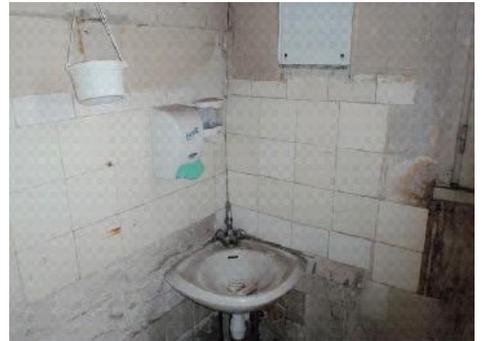
FICHE : COLM 12

ELEMENT REPERE	colle de carrelage mural blanc 15x15cm
ZONE CONCERNEE	Etage 1 , Bâtiment A3 cuisine
PRELEVEMENT LABORATOIRE D'ANALYSE	référence DIAGTIM : PMONT A3 1 COLM 12 réf. laboratoire - réf. : AR-18-RI-002497-01-012
RESULTAT	Trouvée sans amiante à l'analyse

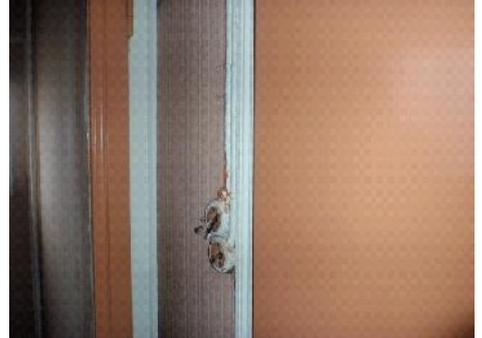
FICHE : ENV 13

ELEMENT REPERE	enveloppe de fil électrique
ZONE CONCERNEE	Etage 1 , Bâtiment A3 ensemble
PRELEVEMENT LABORATOIRE D'ANALYSE	référence DIAGTIM : PMONT A3 1 ENV 13 réf. laboratoire - réf. : AR-18-RI-002497-01-013
RESULTAT	Trouvée sans amiante à l'analyse

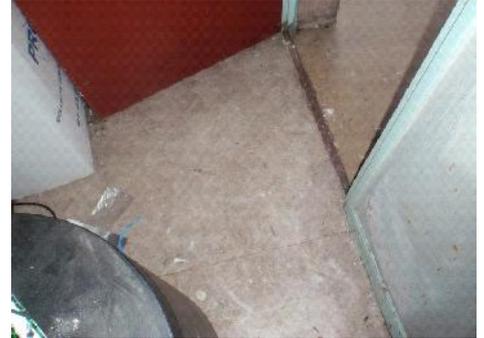
ELEMENT REPERE	ragréage sous revêtement de sol en lé PVC et moquette
ZONE CONCERNEE	Rez-de-chaussée , Bâtiment A4 bureaux 1 et 2
PRELEVEMENT LABORATOIRE D'ANALYSE	référence DIAGTIM : PMONT A3 RDC RAG 14 réf. laboratoire - réf. : AR-18-RI-002497-01-014
RESULTAT	Trouvée sans amiante à l'analyse

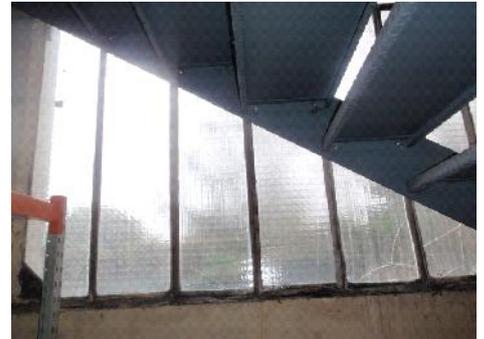
ELEMENT REPERE	mastic de fenêtre métallique
ZONE CONCERNEE	Rez-de-chaussée , Bâtiment B bâtiment B
PRELEVEMENT LABORATOIRE D'ANALYSE	référence DIAGTIM : PMONT B RDC MAS 33 réf. laboratoire - réf. : AR-18-RI-002497-01-033
RESULTAT	Trouvée sans amiante à l'analyse

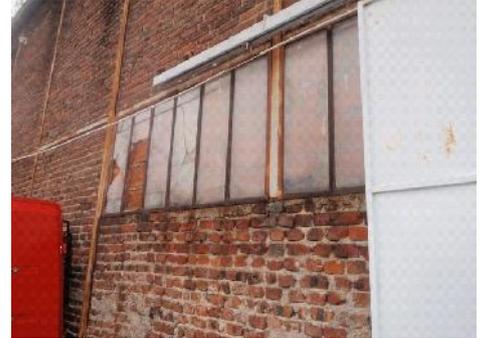
ELEMENT REPERE	mastic de fenêtres métalliques
ZONE CONCERNEE	Rez-de-chaussée , Bâtiment C en partie haute et basse côté C2
PRELEVEMENT LABORATOIRE D'ANALYSE	référence DIAGTIM : PMONT C2 RDC MAS 22 réf. laboratoire - réf. : AR-18-RI-002497-01-022
RESULTAT	Trouvée sans amiante à l'analyse

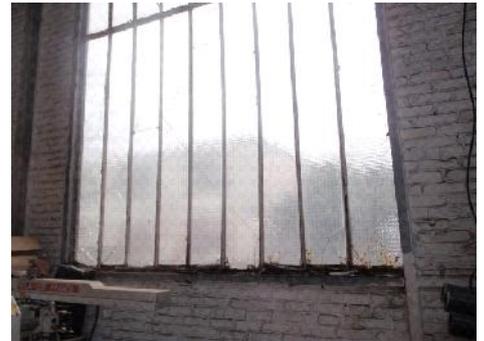
FICHE : MAS 24

ELEMENT REPERE	mastic de fenêtres métalliques
ZONE CONCERNEE	Rez-de-chaussée , Bâtiment C
PRELEVEMENT LABORATOIRE D'ANALYSE	référence DIAGTIM : PMONT C RDC MAS 24 réf. laboratoire - réf. : AR-18-RI-002497-01-024
RESULTAT	Trouvée sans amiante à l'analyse

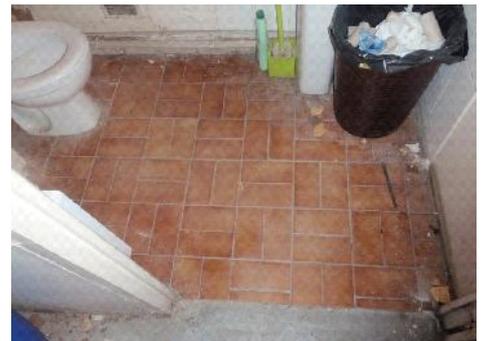
FICHE : COLS 31

ELEMENT REPERE	colle de carrelage au sol marron rectangulaire
ZONE CONCERNEE	Rez-de-chaussée , Bâtiment C wc (c1)
PRELEVEMENT LABORATOIRE D'ANALYSE	référence DIAGTIM : PMONT C1 RDC COLS 31 réf. laboratoire - réf. : AR-18-RI-002497-01-031
RESULTAT	Trouvée sans amiante à l'analyse

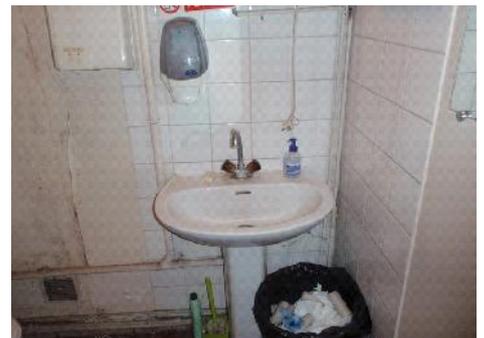
FICHE : COLM 32

ELEMENT REPERE	colle de carrelage mural blanc 15x15cm
ZONE CONCERNEE	Rez-de-chaussée , Bâtiment C wc (c1)
PRELEVEMENT LABORATOIRE D'ANALYSE	référence DIAGTIM : PMONT C1 RDC COLM 32 réf. laboratoire - réf. : AR-18-RI-002497-01-032
RESULTAT	Trouvée sans amiante à l'analyse

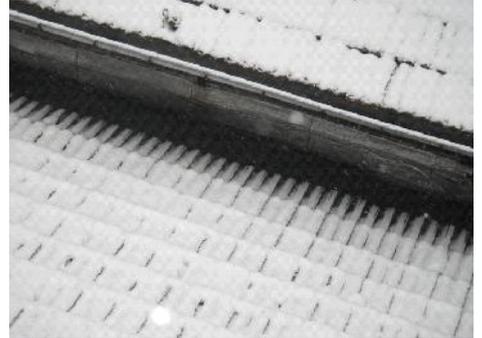
ELEMENT REPERE	paxalumin
ZONE CONCERNEE	Toiture , Bâtiment C dans chéneau
PRELEVEMENT LABORATOIRE D'ANALYSE	référence DIAGTIM : PMONT C TOIT PAXA 2 réf. laboratoire - réf. : AR-18-EK-003587-01 002
RESULTAT	Trouvée sans amiante à l'analyse

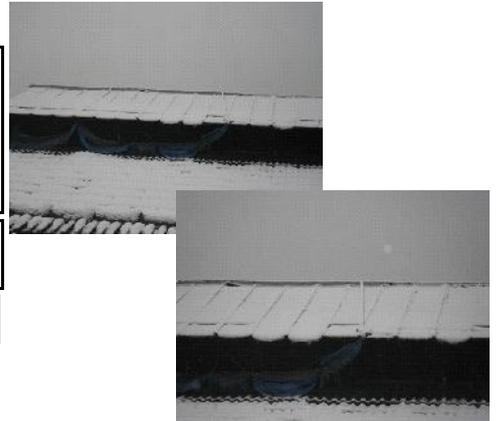
FICHE : PAXA 3

ELEMENT REPERE	paxalumin vitre/métal
ZONE CONCERNEE	Toiture , Bâtiment C sur verrière
PRELEVEMENT LABORATOIRE D'ANALYSE	référence DIAGTIM : PMONT C TOIT PAXA 3 réf. laboratoire - réf. : AR-18-EK-003587-01 003
RESULTAT	Trouvée sans amiante à l'analyse

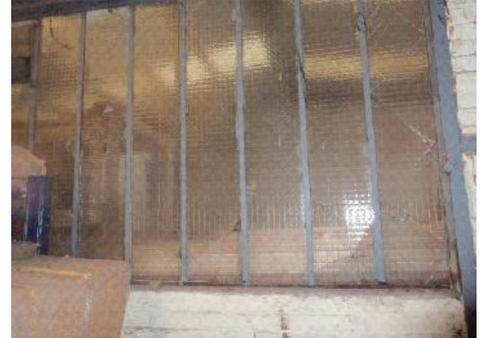
ELEMENT REPERE	mastic de fenêtres métalliques entre vitre/métal
ZONE CONCERNEE	Rez-de-chaussée , Bâtiment D hangar et réservoir
PRELEVEMENT LABORATOIRE D'ANALYSE	référence DIAGTIM : PMONT D RDC MAS 23 réf. laboratoire - réf. : AR-18-RI-002497-01-023
RESULTAT	Trouvée sans amiante à l'analyse

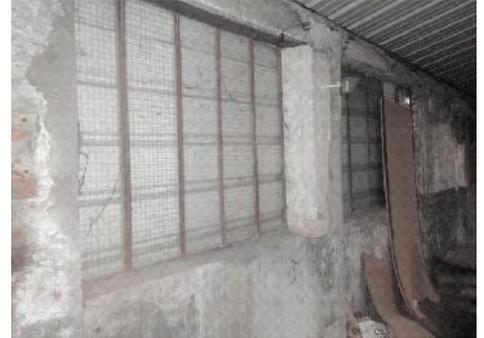
ELEMENT REPERE	mastic sur fenêtres métalliques
ZONE CONCERNEE	Rez-de-chaussée , Bâtiment E hangar
PRELEVEMENT LABORATOIRE D'ANALYSE	référence DIAGTIM : PMONT E RDC MAS 1 réf. laboratoire - réf. : AR-18-RI-002497-01-001
RESULTAT	Trouvée sans amiante à l'analyse

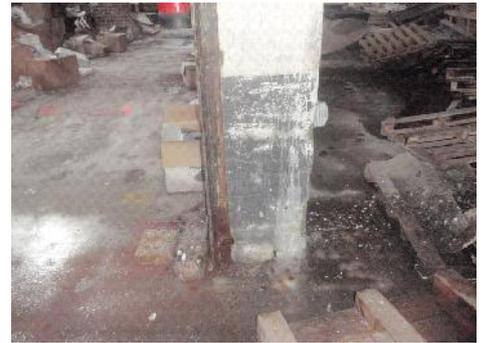
FICHE : PEINT 2

ELEMENT REPERE	peinture bitumineuse
ZONE CONCERNEE	Rez-de-chaussée , Bâtiment E sur pied de poteau et en bas de mur dans le hangar
PRELEVEMENT LABORATOIRE D'ANALYSE	référence DIAGTIM : PMONT E RDC PEINT 2 réf. laboratoire - réf. : AR-18-RI-002497-01-002
RESULTAT	Trouvée sans amiante à l'analyse

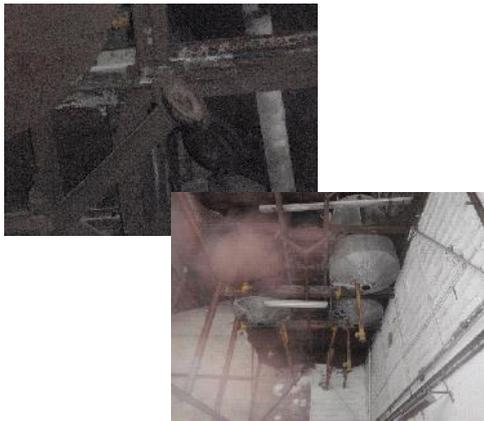
déclaré amiantifère par l'opérateur - réf.

ELEMENT REPERE	joints plats cartonnés sur brides
ZONE CONCERNEE	Rez-de-chaussée , Bâtiment E cuve en hauteur

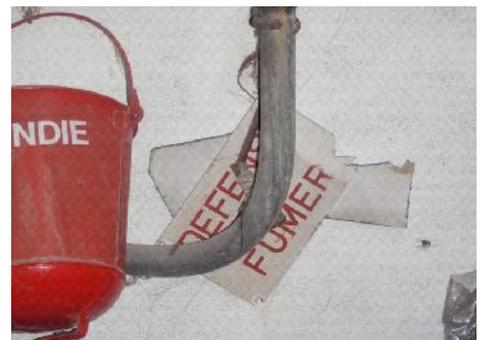
ELEMENT REPERE	carton
ZONE CONCERNEE	Rez-de-chaussée , Bâtiment E en dépôt sur mur à côté de la lance incendie
PRELEVEMENT LABORATOIRE D'ANALYSE	référence DIAGTIM : PMONT E RDC CART 5 réf. laboratoire - réf. : AR-18-RI-002497-01-005
RESULTAT	Trouvée sans amiante à l'analyse

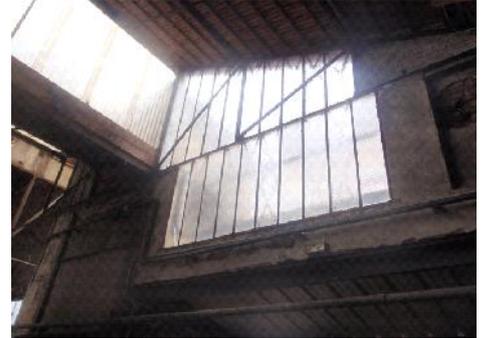
ELEMENT REPERE	mastic sur fenêtres métalliques
ZONE CONCERNEE	Etage 1 , Bâtiment E en partie haute
PRELEVEMENT LABORATOIRE D'ANALYSE	référence DIAGTIM : PMONT E 1 MAS 3 réf. laboratoire - réf. : AR-18-RI-002497-01-003
RESULTAT	Trouvée sans amiante à l'analyse

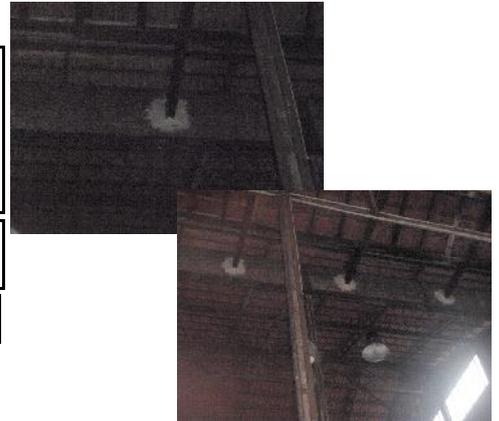
FICHE : PLAT 4

ELEMENT REPERE	plâtre entre solive bois et maçonnerie
ZONE CONCERNEE	Etage 1 , Bâtiment E sous face de la toiture
PRELEVEMENT LABORATOIRE D'ANALYSE	référence DIAGTIM : PMONT E 1 PLAT 4 réf. laboratoire - réf. : AR-18-RI-002497-01-004
RESULTAT	Trouvée sans amiante à l'analyse

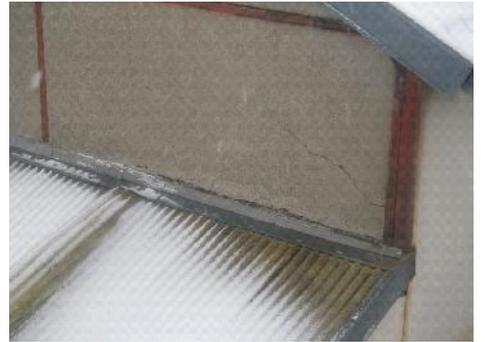
FICHE : BIT 8

bitume en résidu

prélèvement analysé : PMONT E TOIT BIT 8 - ref. laboratoire AR-18-EK-003587-01 008

chrysotile

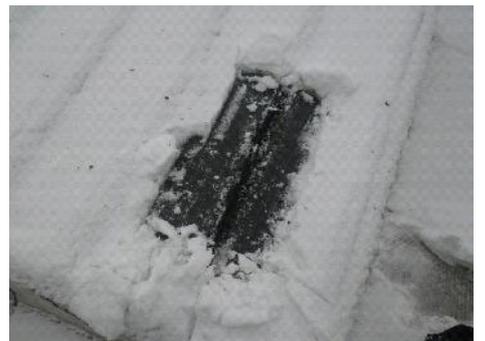
FICHE : MAS 11

mastic sur verrière

prélèvement analysé : PMONT E TOIT MAS 11 - ref. laboratoire AR-18-EK-003587-01 011

chrysotile

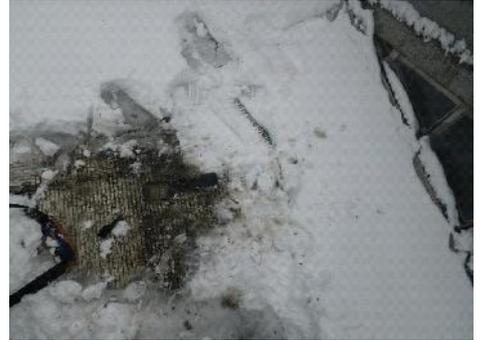
FICHE : PAXA 12

ELEMENT REPERE	paxalumin
ZONE CONCERNEE	Toiture , Bâtiment E au sol
PRELEVEMENT LABORATOIRE D'ANALYSE	référence DIAGTIM : PMONT E TOIT PAXA 12 réf. laboratoire - réf. : AR-18-EK-003587-01 012
RESULTAT	Trouvée sans amiante à l'analyse

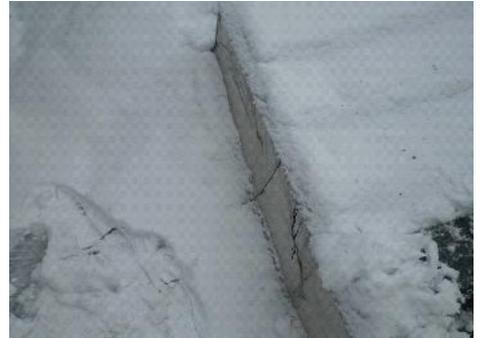
ELEMENT REPERE	paxalumin en remontée d'étanchéité
ZONE CONCERNEE	Toiture , Bâtiment E
PRELEVEMENT LABORATOIRE D'ANALYSE	référence DIAGTIM : PMONT E TOIT PAXA 14 réf. laboratoire - réf. : AR-18-EK-003587-01 014
RESULTAT	Trouvée sans amiante à l'analyse

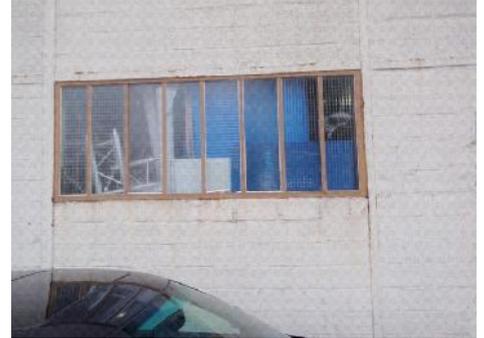
ELEMENT REPERE	mastic de fenêtres métalliques
ZONE CONCERNEE	Rez-de-chaussée , Bâtiment F façade
PRELEVEMENT LABORATOIRE D'ANALYSE	référence DIAGTIM : PMONT F RDC MAS 19 réf. laboratoire - réf. : AR-18-RI-002497-01-019
RESULTAT	Trouvée sans amiante à l'analyse

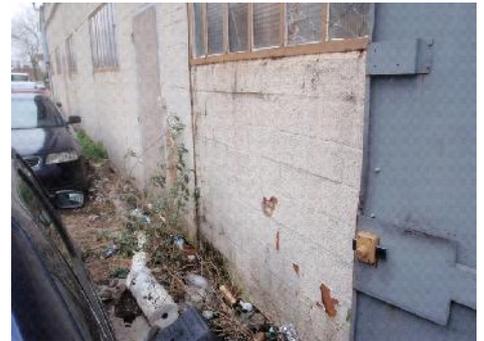
FICHE : END 20

ELEMENT REPERE	enduit
ZONE CONCERNEE	Rez-de-chaussée , Bâtiment F façade
PRELEVEMENT LABORATOIRE D'ANALYSE	référence DIAGTIM : PMONT F RDC END 20 réf. laboratoire - réf. : AR-18-RI-002497-01-020
RESULTAT	Trouvée sans amiante à l'analyse

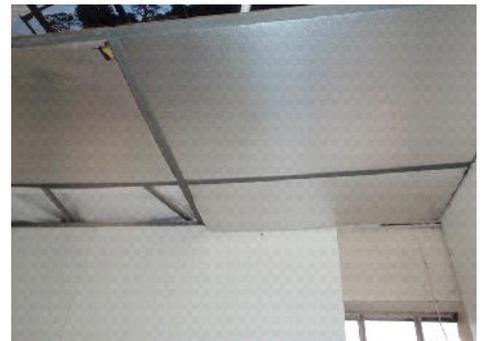
FICHE : FP 21

ELEMENT REPERE	faux-plafond panolaine avec bitume
ZONE CONCERNEE	Rez-de-chaussée , Bâtiment F ensemble
PRELEVEMENT LABORATOIRE D'ANALYSE	référence DIAGTIM : PMONT F RDC FP 21 réf. laboratoire - réf. : AR-18-RI-002497-01-021
RESULTAT	Trouvée sans amiante à l'analyse

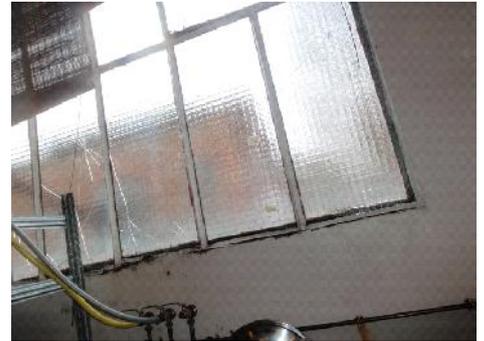
ELEMENT REPERE	mastic de fenêtres métalliques
ZONE CONCERNEE	Rez-de-chaussée , Bâtiment G atelier de brassage et également au 1er
PRELEVEMENT LABORATOIRE D'ANALYSE	référence DIAGTIM : PMONT G RDC MAS 29 réf. laboratoire - réf. : AR-18-RI-002497-01-029
RESULTAT	Trouvée sans amiante à l'analyse

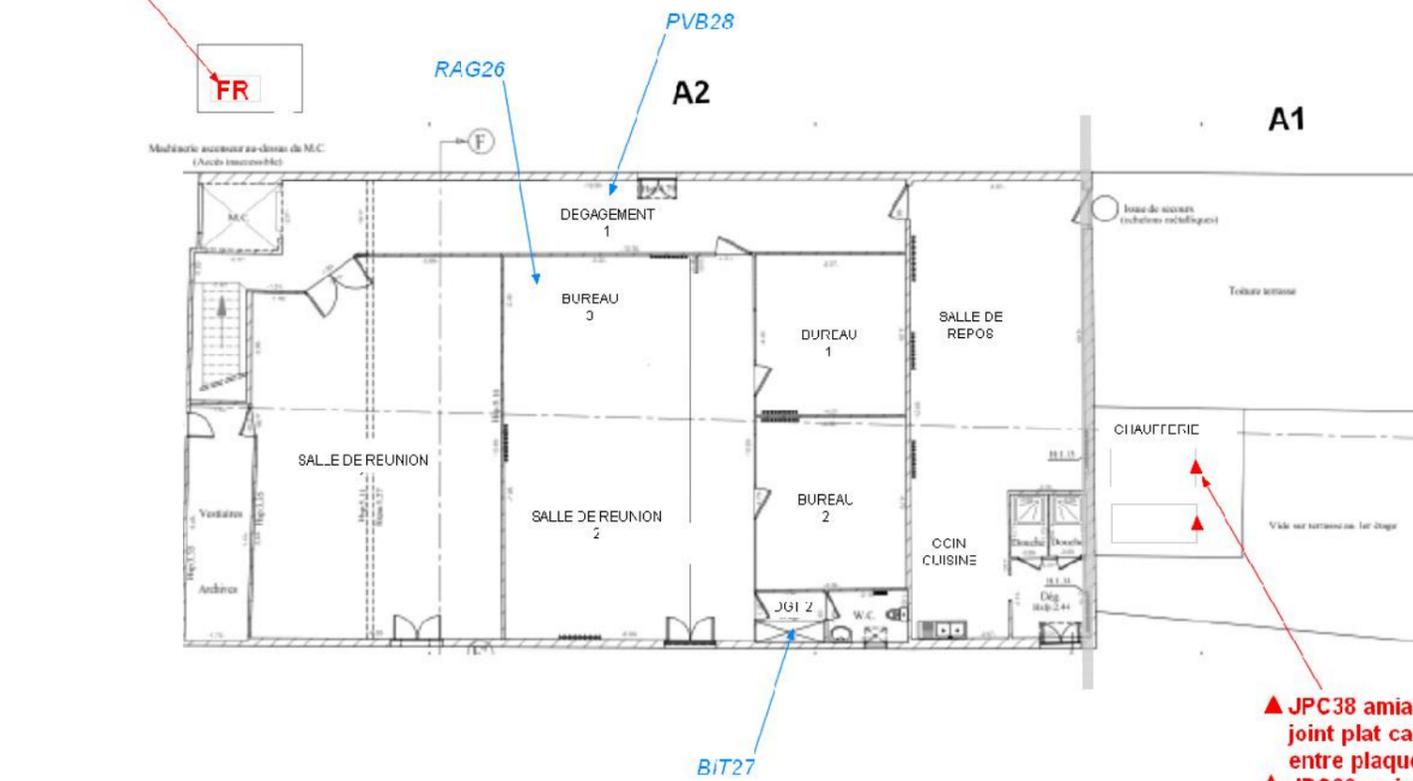
- ▲ JPC38 amiantifère joint plat cartonné entre plaque de brûleur et corps de chauffe
- ▲ JPC39 amiantifère joint plat cartonné entre brûleur et plaque bride brûleur
