Nos réf. : 93 B 23 00610 A

Visite d'inspection du 14 février 2018

**SNEM (Société Nouvelle d'Eugénisation des Métaux)
à Montreuil**

RAPPORT DE L'INSPECTION DES INSTALLATIONS CLASSÉES

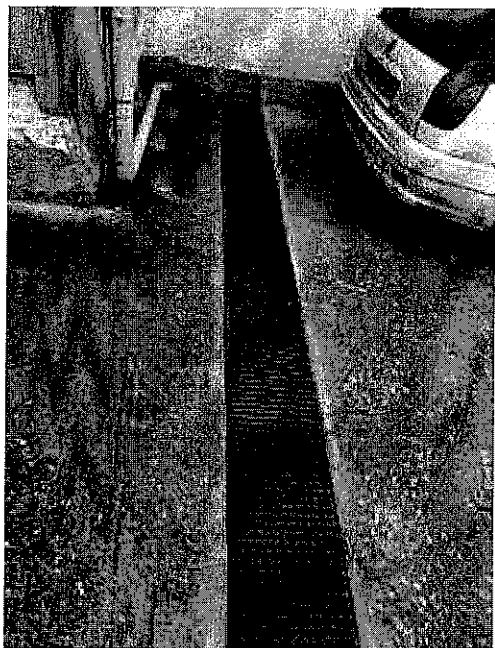
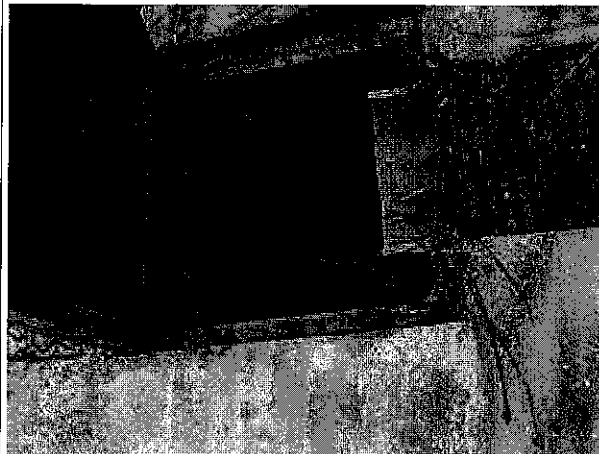
Analyse et avis de l'Inspection	<p>L'exploitant ne disposait que d'une rétention mobile. Il avait indiqué en novembre avoir passé la commande pour la réalisation d'une rétention d'un volume d'un m³, correspondant au volume maximal d'un fût dépoté. L'Inspection avait appelé l'attention sur le fait que la zone de stationnement devait être étanche, comme la rétention, et que la procédure de dépotage devait être affichée. De manière générale, lors des dépotages et des pompages, toutes les dispositions devaient être prises pour recueillir les égoutures et les écoulements.</p> <p>L'exploitant a transmis en date du 11/01/2018 les photographies attestant la réalisation de la zone étanche et en date du 06/02/2018 la nouvelle procédure validée « qualité » pour le dépotage.</p> <p>Constat du 14/02/18 : L'Inspection constate que la rétention est réalisée et qu'une procédure N° : 026-c du mois de janvier 2018 est validée par le service qualité SNEM. L'Inspection constate toutefois que l'accès n'est pas aisé à la vanne d'arrêt (celle-ci ne se trouve pas sous la dalle béton comme indiqué dans la procédure mais, à côté, sous une lourde plaque métallique). La procédure n'est pas affichée.</p> <p>Conclusion : Ecart soldé - En remarque, l'IIC demande à ce que soit étudiée la possibilité d'un accès plus pratique à la vanne d'arrêt et que la procédure soit affichée au niveau du quai.</p>

Zone de dépotage avec rétention

- pour les mises en conformité engagées et non soldées (non-conformité 16, remarque 3), de transmettre sous un mois les informations attendues (seuils d'analyses de rejets d'eau et volume de l'échantillon pour les MES, calcul de consommation spécifique d'eau). La possibilité d'un accès plus pratique à la vanne d'arrêt (non-conformité n°4) devra être étudiée et la procédure devra être affichée au niveau du quai ;

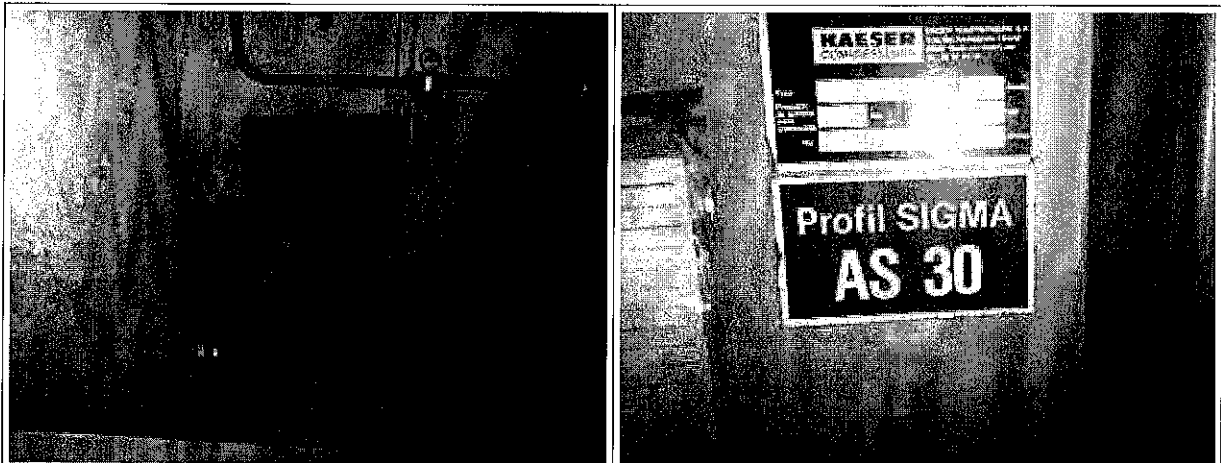
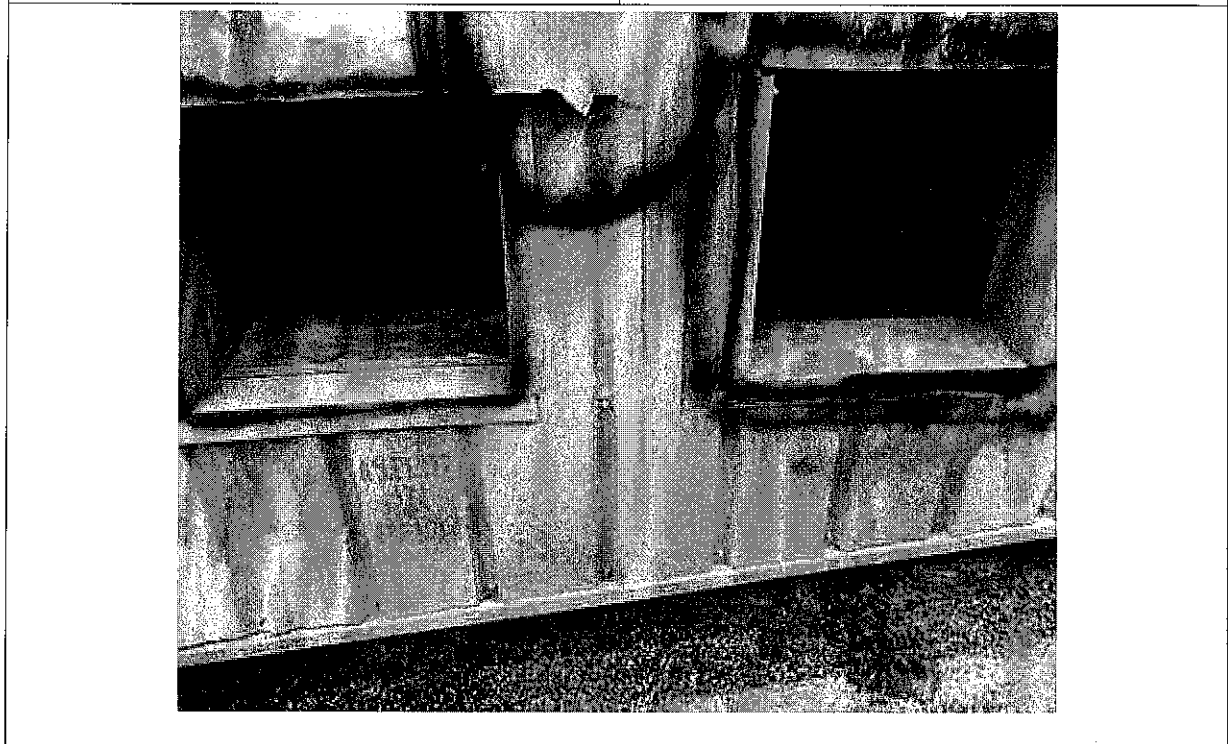
Le 25/10/2017, M[°], huissier de justice, sur réquisition de Mme, M., M. et Mme, riverains de la société SNEM, s'est transporté aux abords de la SNEM pour procéder à des mesures de bruit. Une mesure de 82,7 dB est faite près des débouchants identifiés par l'IIC comme correspondant à la zone compresseur.

Le compresseur n'étant pas en fonctionnement permanent, ce point n'avait pas été constaté lors des précédentes inspections ni évoqué par les riverains par le passé. Lors de la visite effectuée sur et hors site le 14/02/2018, l'Inspection a effectivement constaté que le bruit du compresseur peut être entendu à l'extérieur du site (sur le trottoir, au niveau des grilles d'aération situées sur le bas du bâtiment).

Zone Compresseur d'air

L'IIC proposera à Monsieur le Préfet de la Seine-Saint-Denis de demander par lettre préfectorale à l'exploitant la réalisation, sous deux mois, d'une mesure du bruit de ses installations et, le cas échéant, à la mise en conformité de ses installations en cas de non-respect de la condition 5 de l'arrêté préfectoral complémentaire n°07-4154 du 19/11/2007.
