Ville de Montreuil

Contre-expertise phytosanitaire
du patrimoine arboré de la place de la Fraternité

Synthèse

Septembre 2019

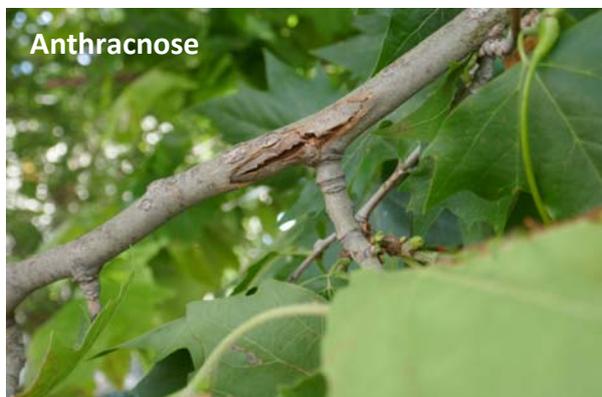
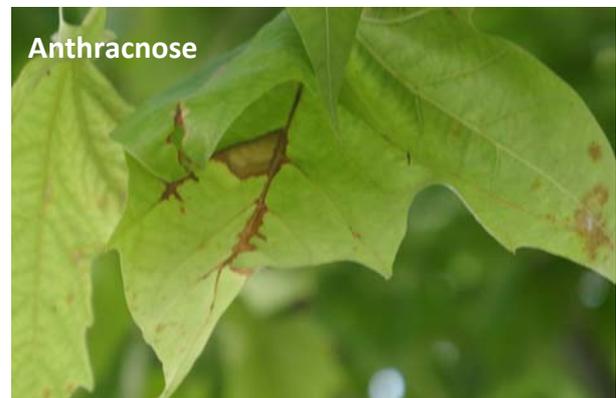
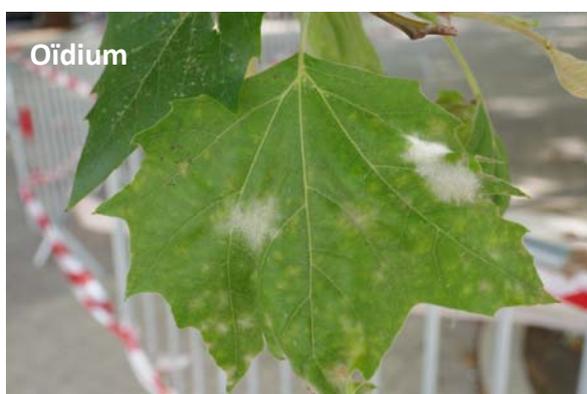
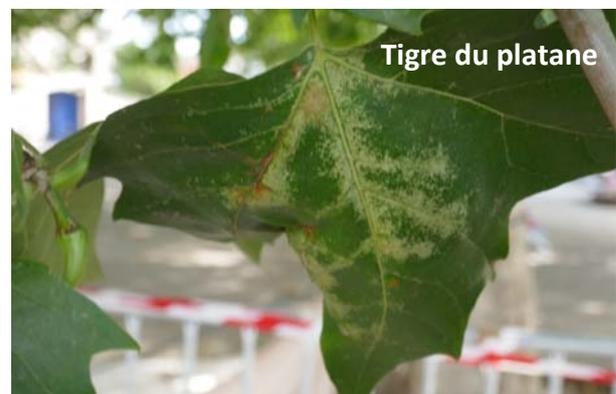
Ces platanes présentent tous des traces d'affections foliaires couramment rencontrées sur le platane (exemples ci-dessous : arbre n°4) :

Ces affections sont mineures et ne remettent pas en cause le maintien de l'arbre. Si elles diminuent la capacité photosynthétiques de l'arbre, leur impact reste anecdotique sur l'état physiologique de ces sujets.

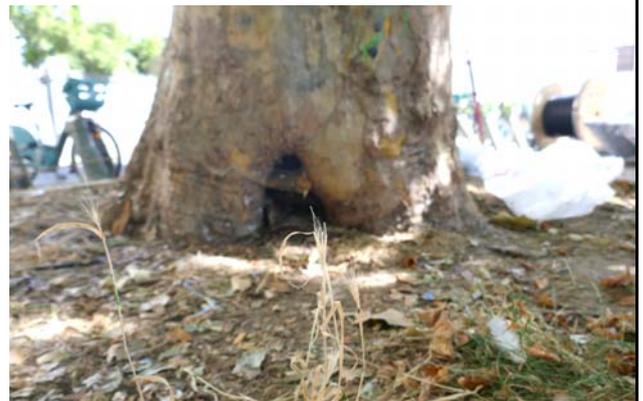
Orientation S :
Impacts récents de
cartouches

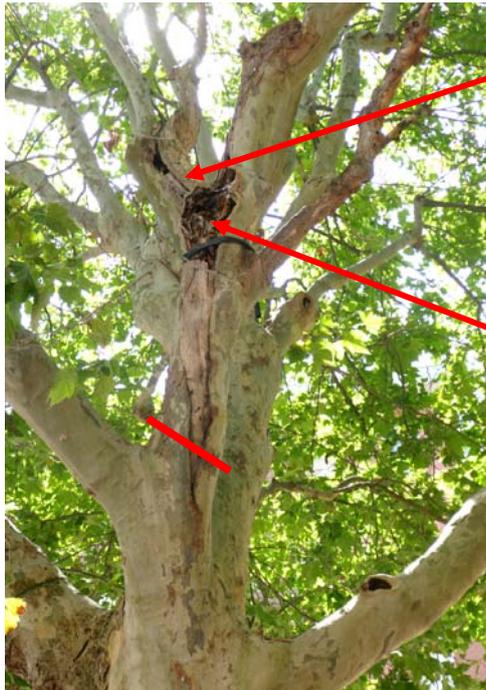
Charpentièr morte (et bois mort) sur axe nécrosée présentant un risque avéré de rupture

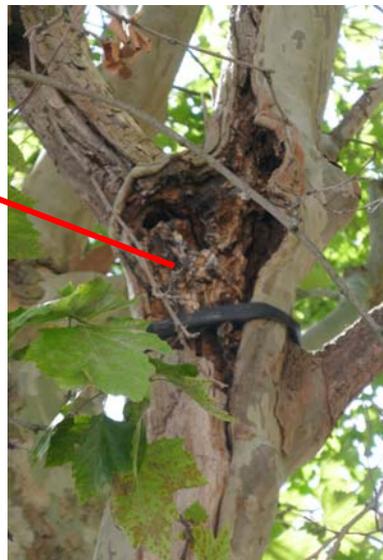
Nécroses foyer d'*Inonotus hispidus*, avec de faibles bourrelets cicatriciels.

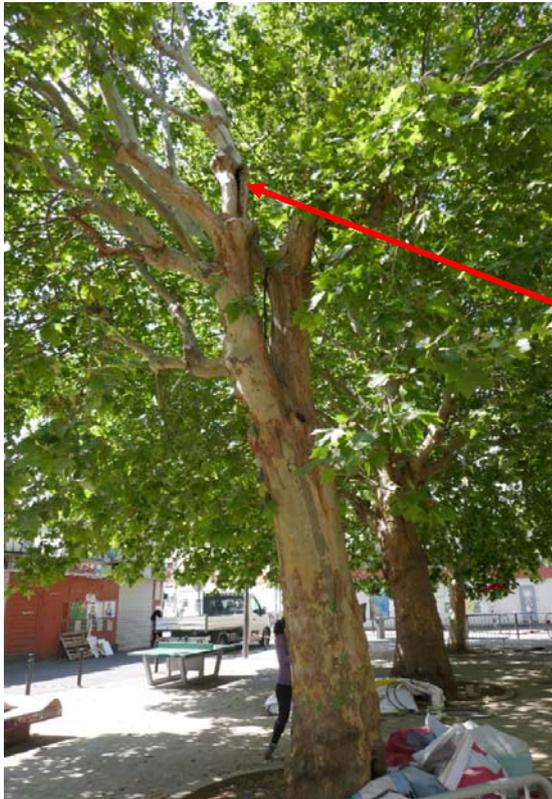
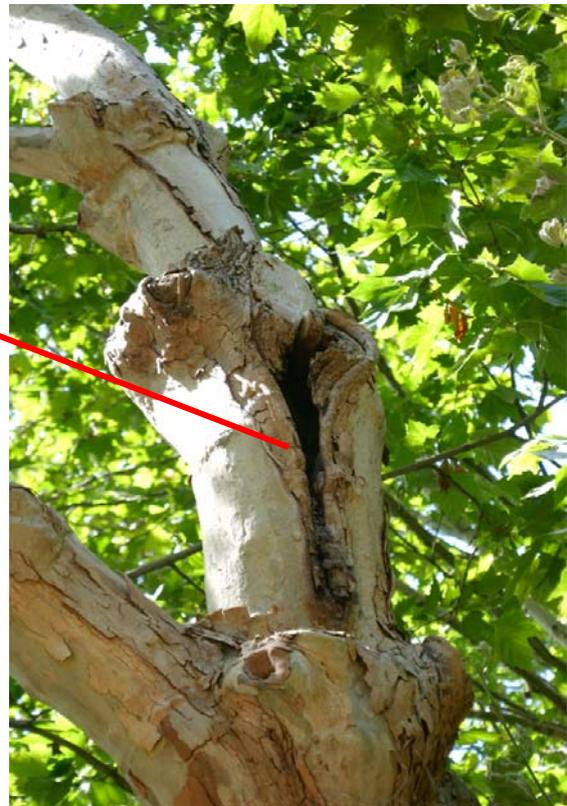
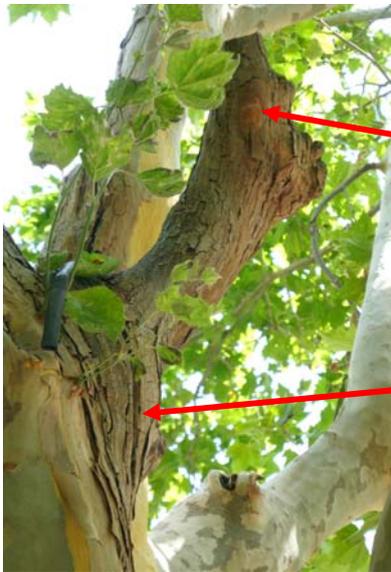
Dégradations mécaniques engendrées par l'action lignivore du phellin tacheté :

Abattage			Immédiat	
COMMENTAIRES				
Les désordres physiologiques sont manifestes : déstructuration du houppier (d'où un port difforme), mauvaise desquamation de l'écorce.

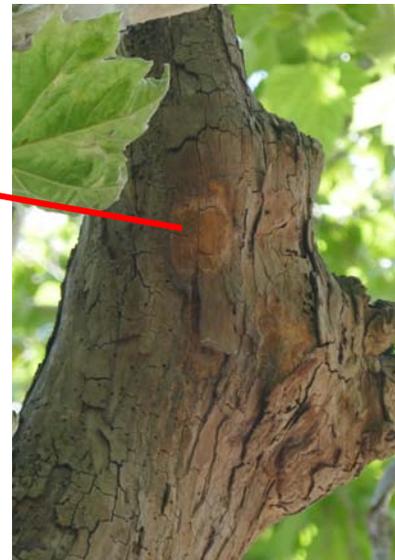
Fructification du
Phellin tacheté

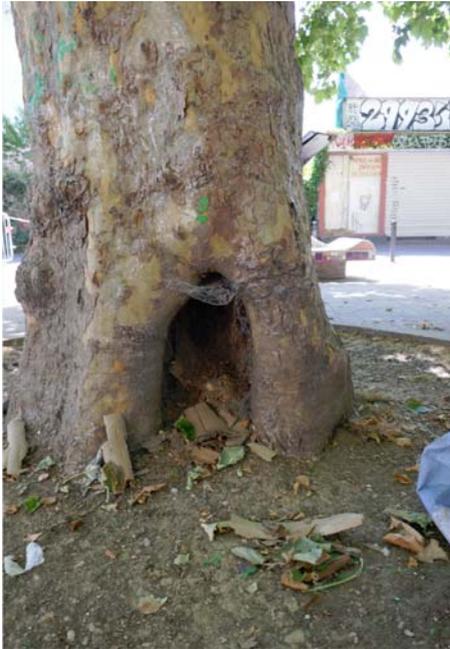
<p><u>Orientation NNE</u> : Cavité ouverte au collet : compte tenu de la vigueur des bourrelets cicatriciels, cette altération ne représente pas un risque pour l'ancrage.</p>

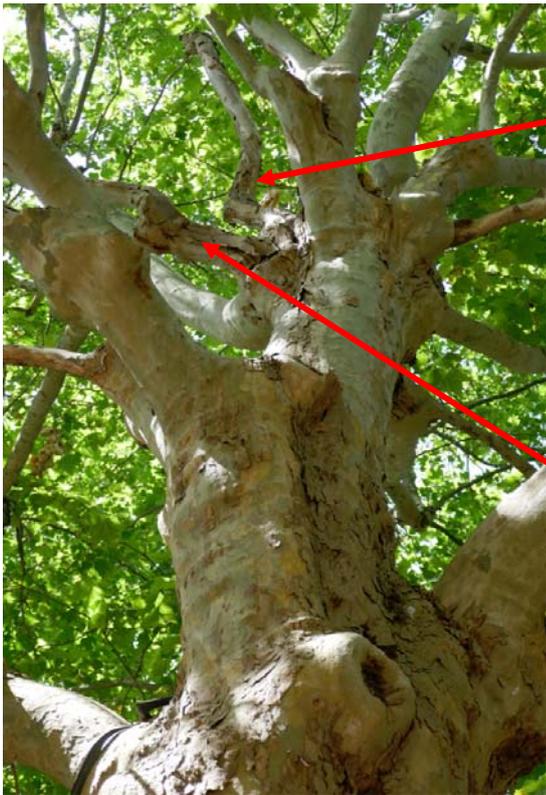
Bois mort

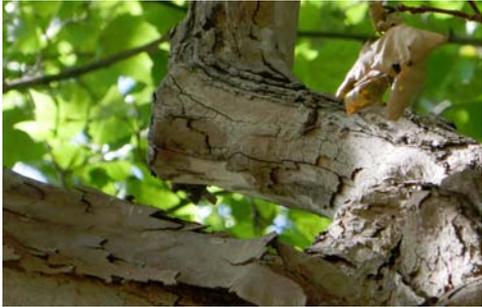
Fructification du Phellin tacheté

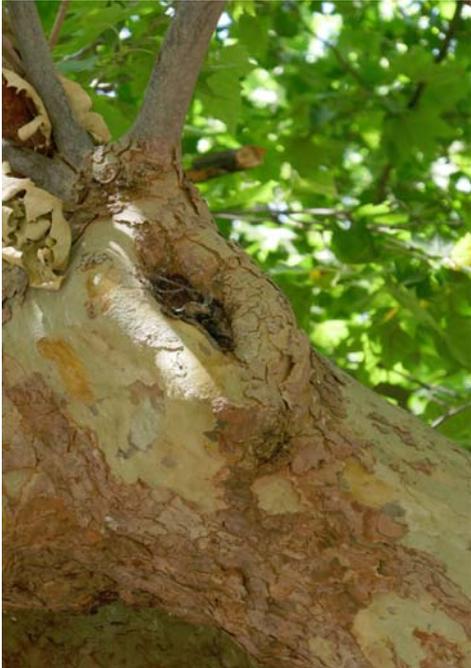
<p>Nécroses sur d'anciennes coupes d'élagage</p>		
<p>Présence de Massaria</p>

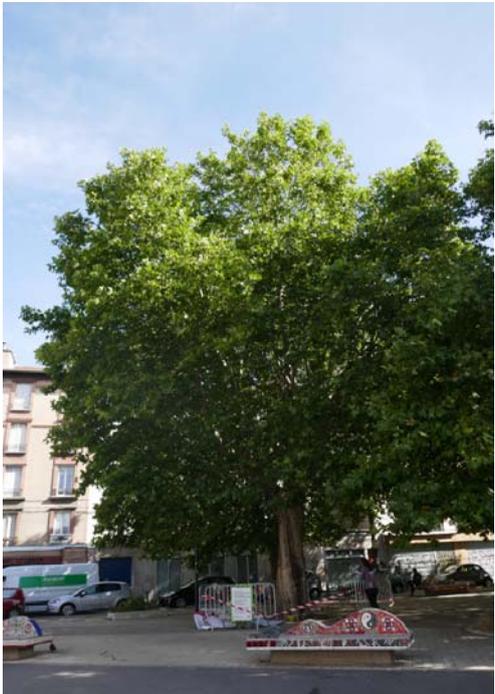
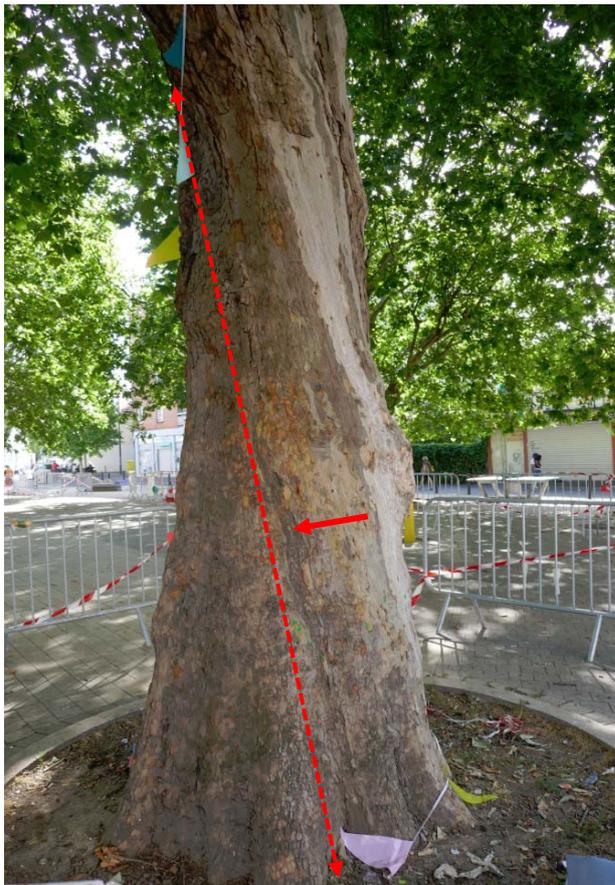
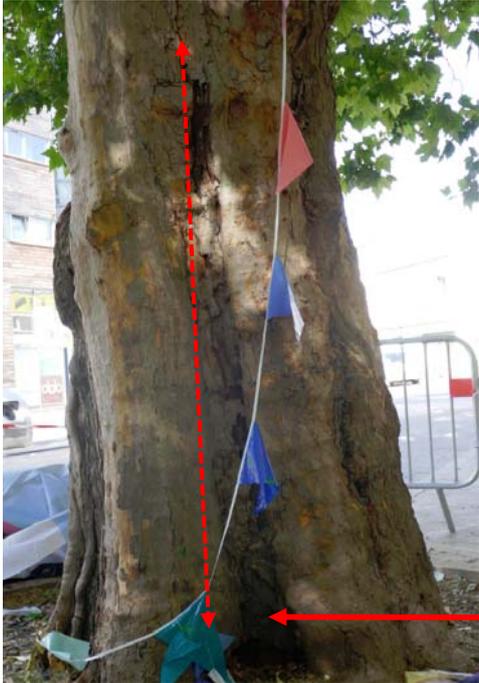
<p><u>Orientation NO à SO</u> : Fissuration (déchirure longitudinale) ancienne, aujourd'hui cicatrisée, qui souligne les effets mécaniques exercés sur la fibre torse.</p> <p><u>Orientation E</u> : cavité basale (profondeur : 35 cm avec bois dégradé, largeur 27 cm soit 7 % de la circonférence : en-dessous des valeurs critiques), prolongée par une nécrose de largeur 11 cm sur une hauteur de 2 m.</p>

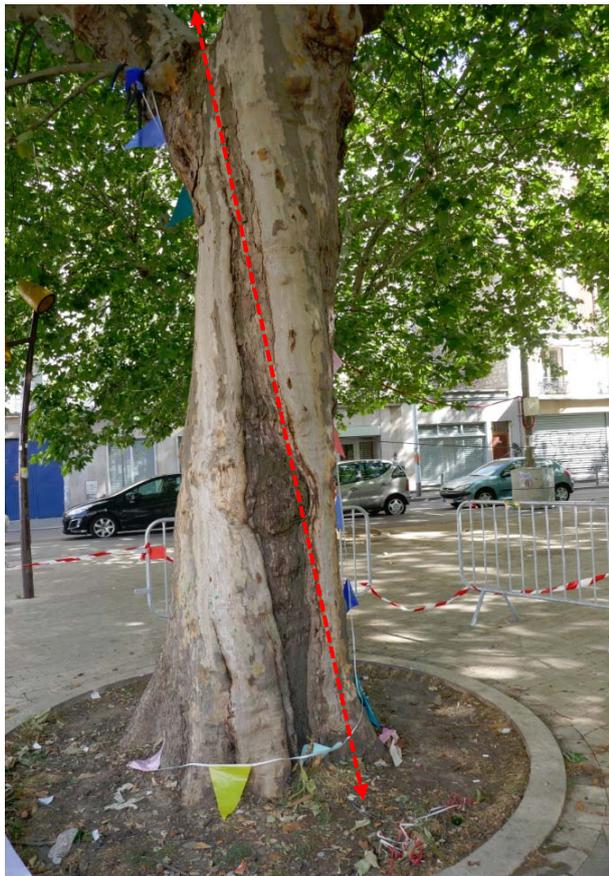
Orientation S : Zone nécrosée sur une largeur maximale de 33 cm (12 % de la circonférence). Les bourrelets sont plus dynamiques à droite qu'à gauche. Le bois est dur et sec : la structure est fragilisée mais en l'état le soutien reste actif.

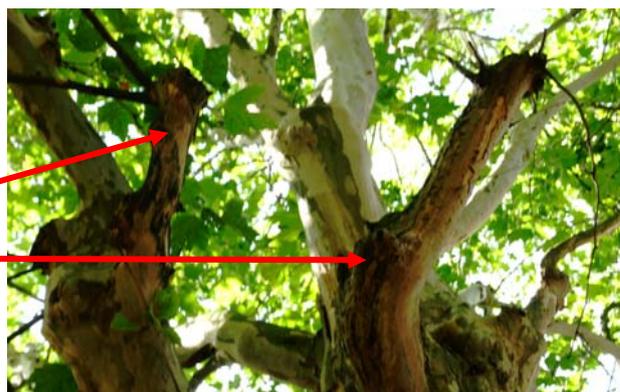
Bois mort. Foyer de Massaria

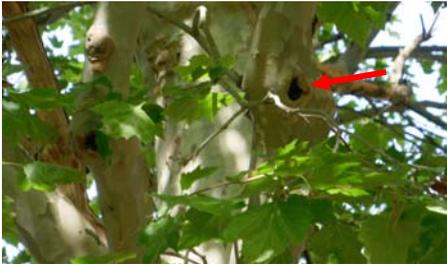
<p>Cavité à <i>Inonotus</i> consécutive d'une coupe d'élagage</p>

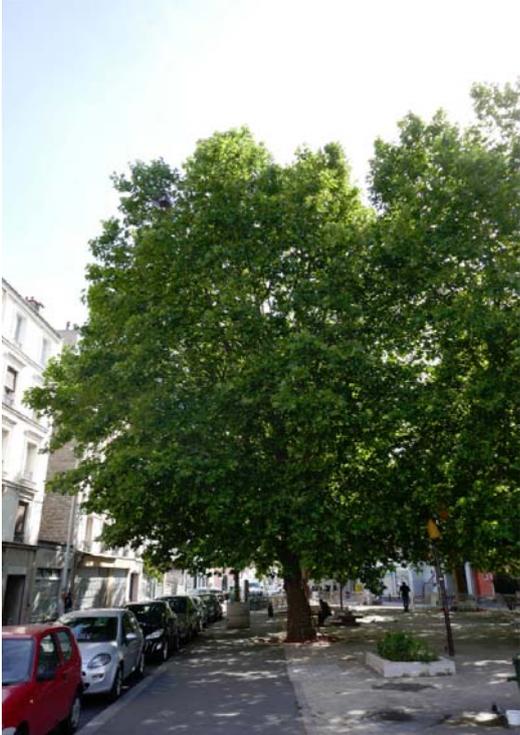
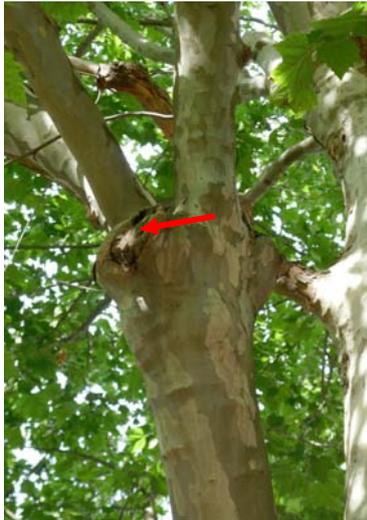
<p>Ancienne plaie d'élagage qui risque d'évoluer en cavité</p>

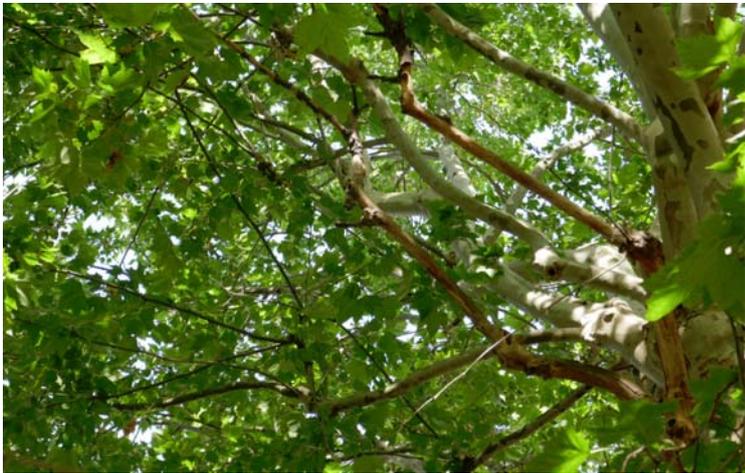
<p>Bois mort lié à la maladie de la Massaria</p>

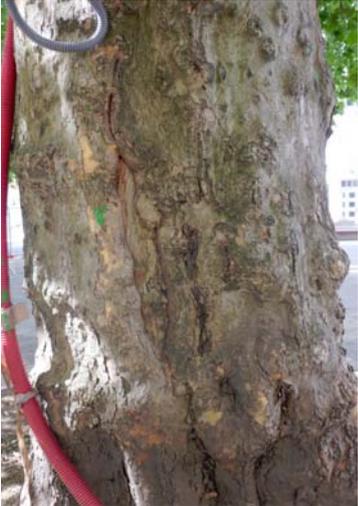
<p>Plaie consécutive d'un choc</p>

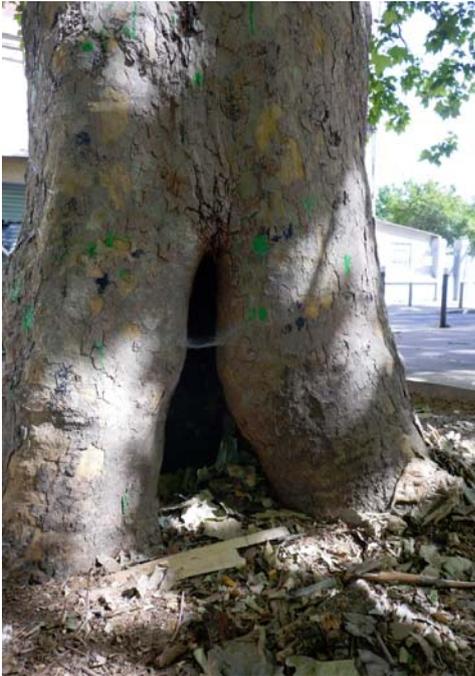
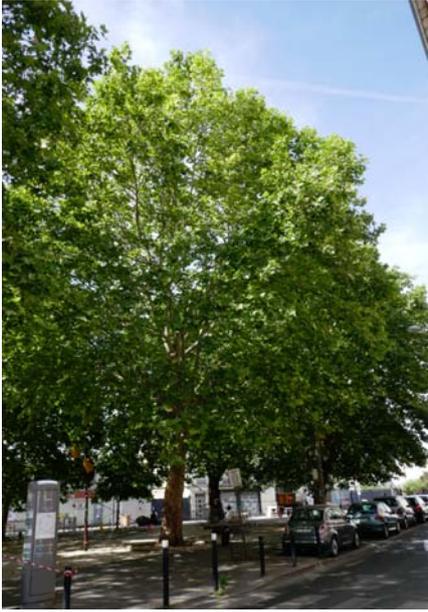
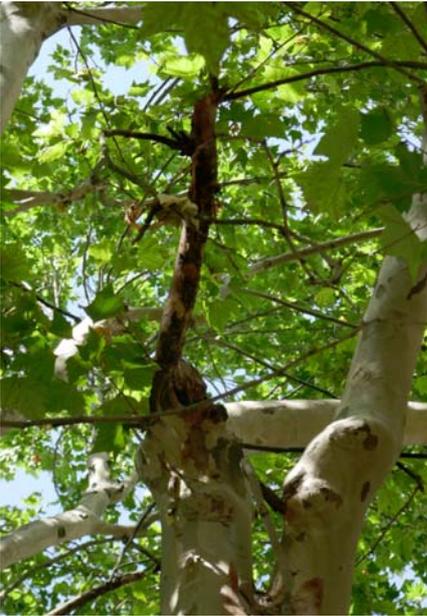
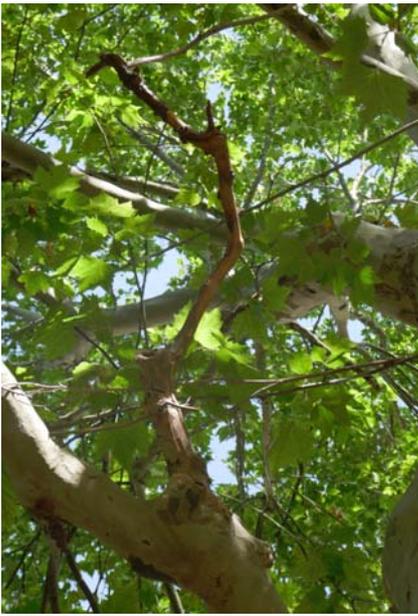
<p>Cavité basale (hauteur : 60 cm, profondeur : 25 cm, largeur 26 cm soit 9% de la circonférence : en- dessous du seuil critique)</p>	
Bois mort lié à la maladie de la Massaria

Abattage			2019	
COMMENTAIRES				
<p>Les contreforts racinaires puissants compensent l'inclinaison (faible) et la cavité : il n'y a pas de risque pour l'ancrage racinaire.</p> <p>L'analyse en laboratoire a confirmé le foyer de Massaria fin août 2019</p>
