# Remediation sites et sols pollués

91-97 rue Pierre de Montreuil  
93 100 MONTREUIL

Essais de terrain – Essais de pompage  
Quantification de la productivité de la nappe

# Rapport N° U2180030.NT-1 – V1

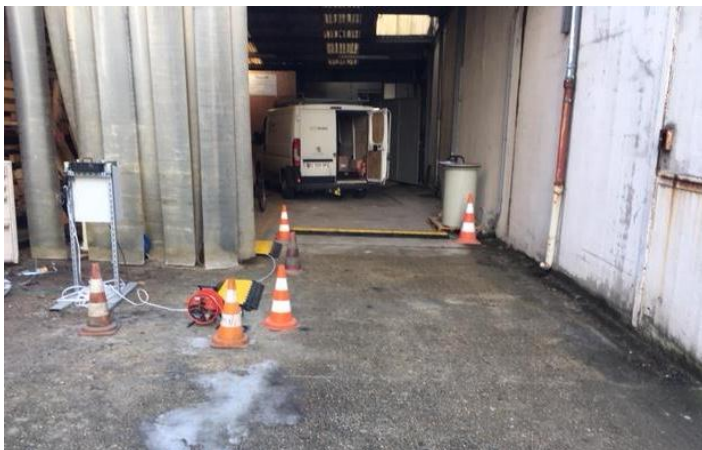
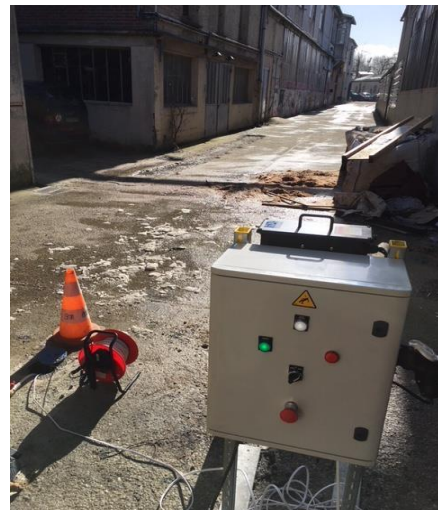
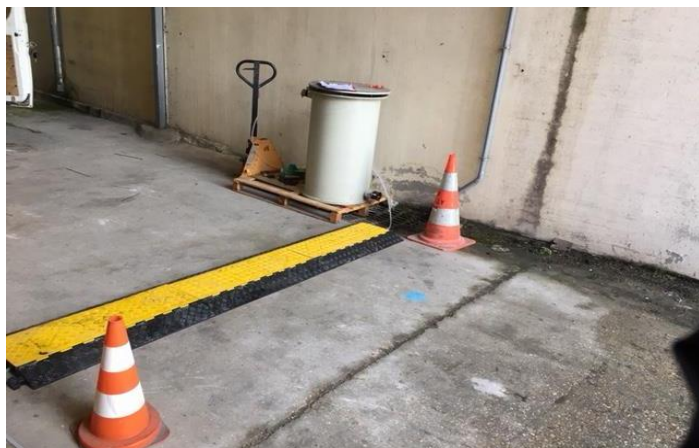
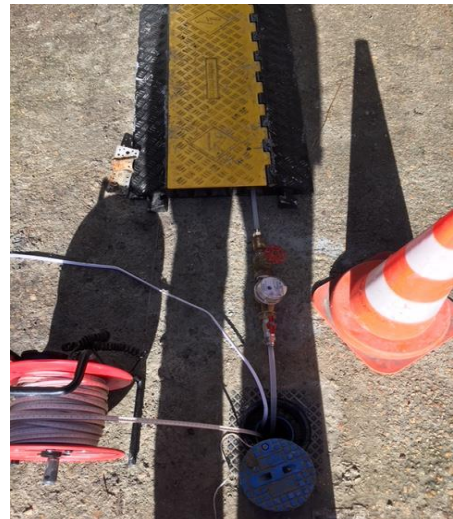
Figure 4 : Aperçus des moyens matériels lors des essais au niveau du puits Pz14

Les photographies, ci-après, offrent un aperçu des moyens mobilisés pour mettre en œuvre les essais de terrain.

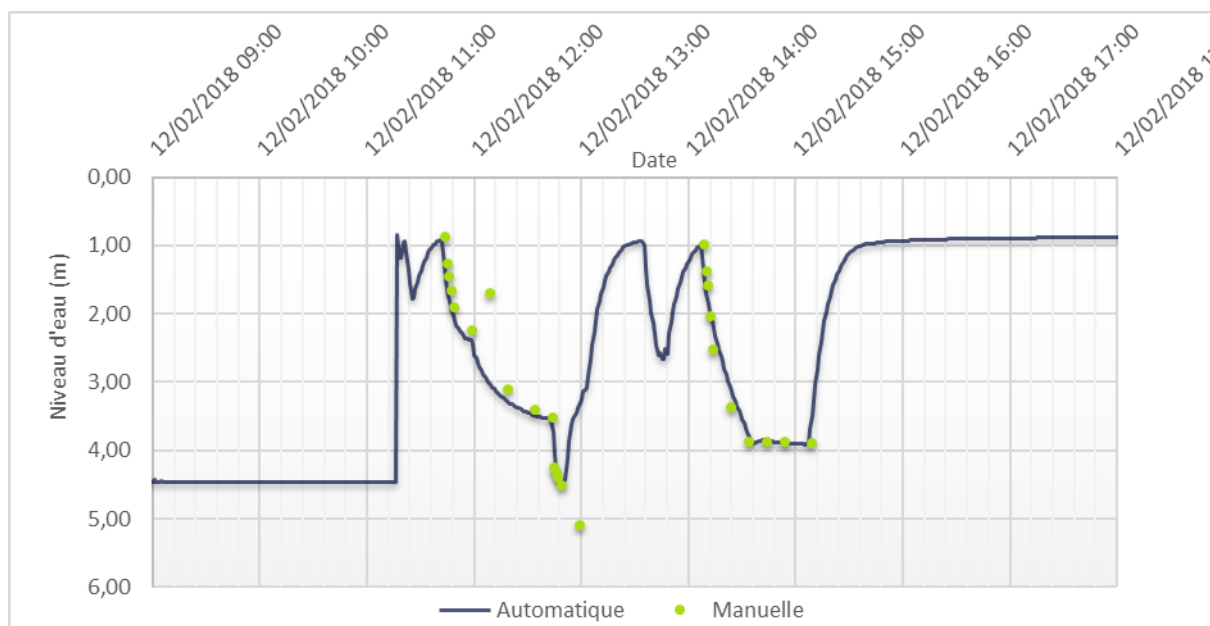
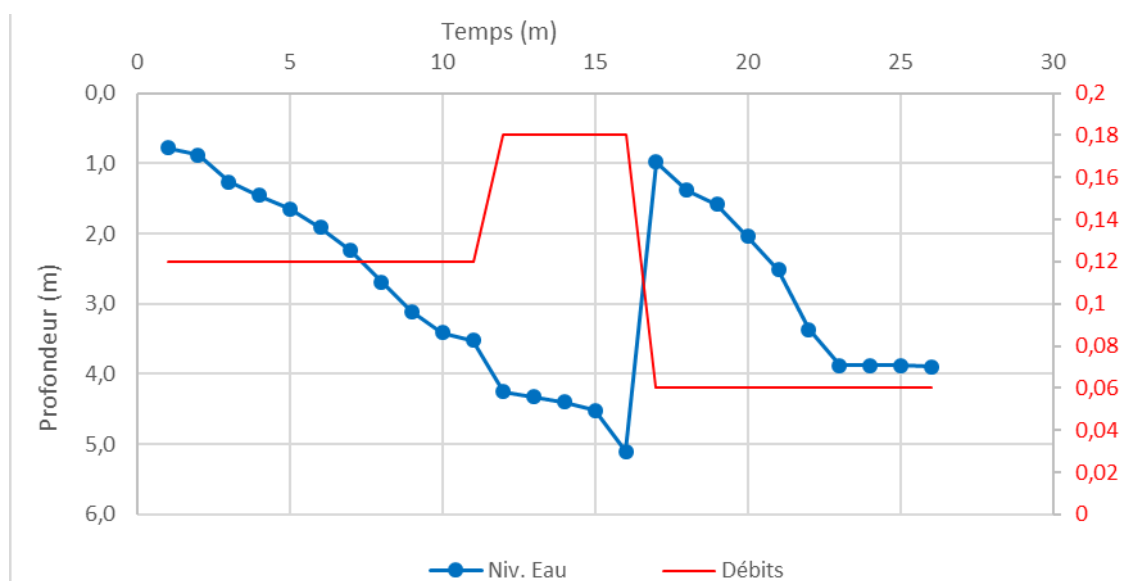
Figure 6 : Suivi du niveau d'eau – Essai par paliers PZ14 du 12/02/2018

Figure 7 : Evolution du niveau d'eau Vs débit – Essai par paliers PZ14 du 12/02/2018

Ces figures montrent l'évolution du niveau d'eau dans l'ouvrage PZ14 lors des paliers. Le débit de pompage a varié de 0,06 à 0,18 m<sup>3</sup>/h.

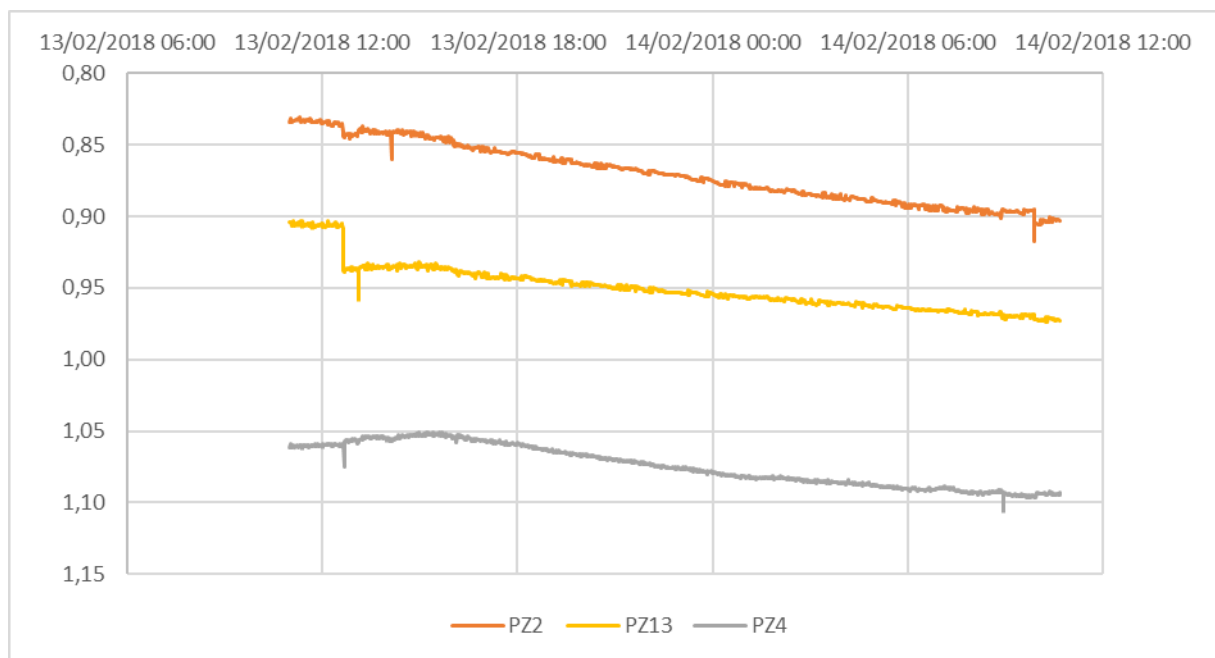
Figure 10 : Evolution des niveaux d'eau dans les piézomètres d'observation – Essai de pompage PZ14 du 13/02/2018

Notons que sur la période de suivi, les ouvrages voisins Pz2, Pz4 et Pz13 n'ont pas mis en évidence de variation significative.

Une variation de quelques centimètres a été observée dans les ouvrages pendant l'essai de pompage sans pour autant l'attribuer à l'effet du pompage.

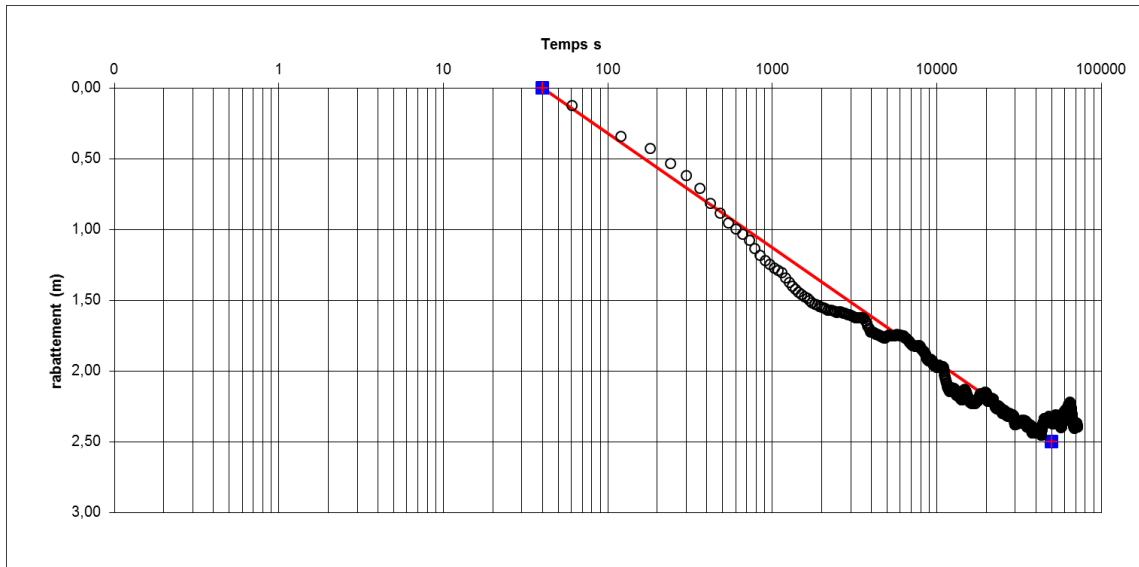
Figure 11 : Evolution du rabattement lors de la descente de Jacob sur Pz14

A partir des courbes de niveau d'eau, une interprétation de l'essai a été tenté par la méthode de Jacob sur la descente afin de pouvoir estimer les paramètres de la nappe.

Lors de la descente, l'évolution du rabattement dans le temps est :

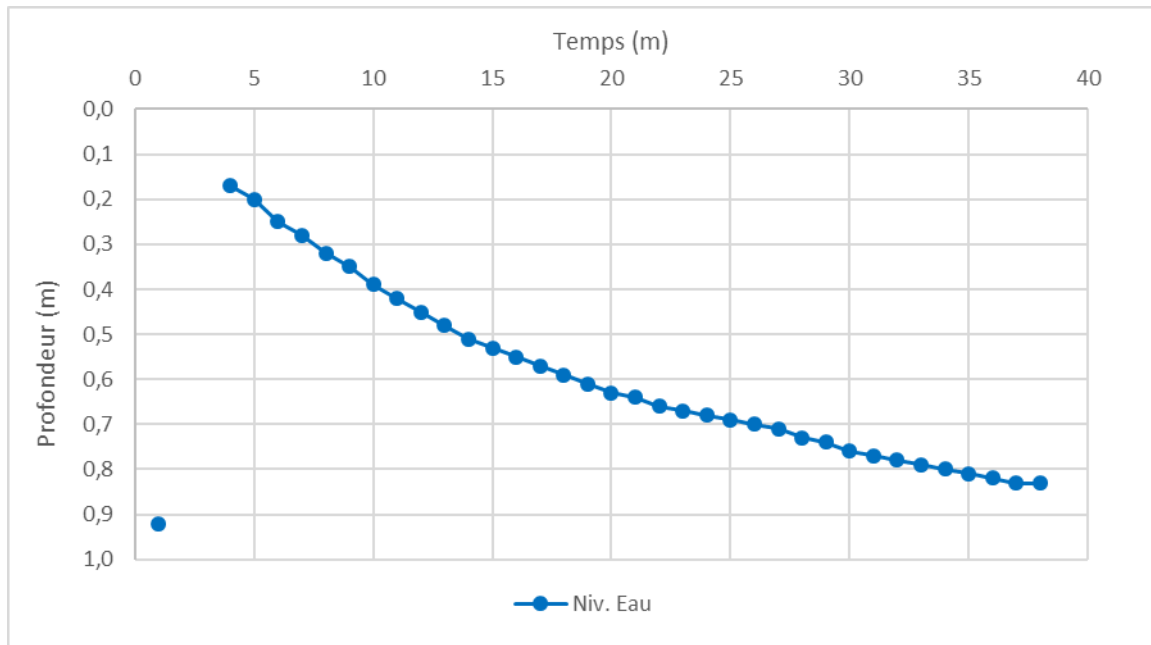
Figure 12 : Elévation du niveau d'eau sur Pz14

La figure ci-dessous présente les résultats de l'essai Slug.

Suite au déversement d'un volume d'eau de 2,5 litres dans l'ouvrage, une élévation de 0,75 cm a été observé après 30 secondes.

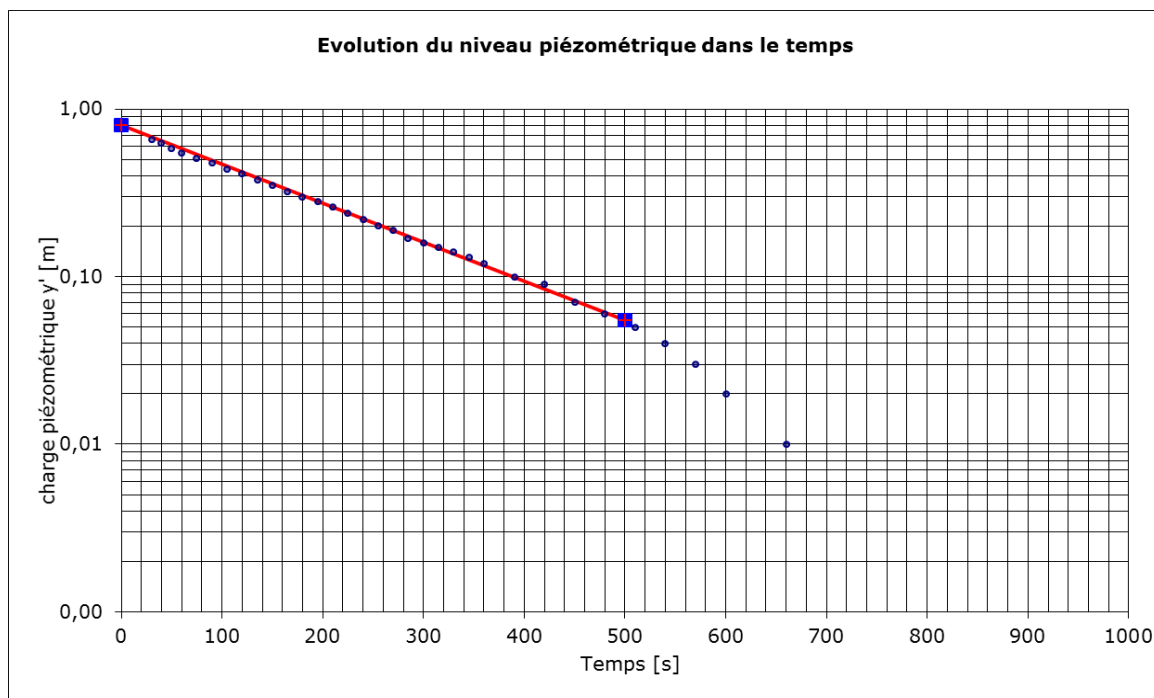
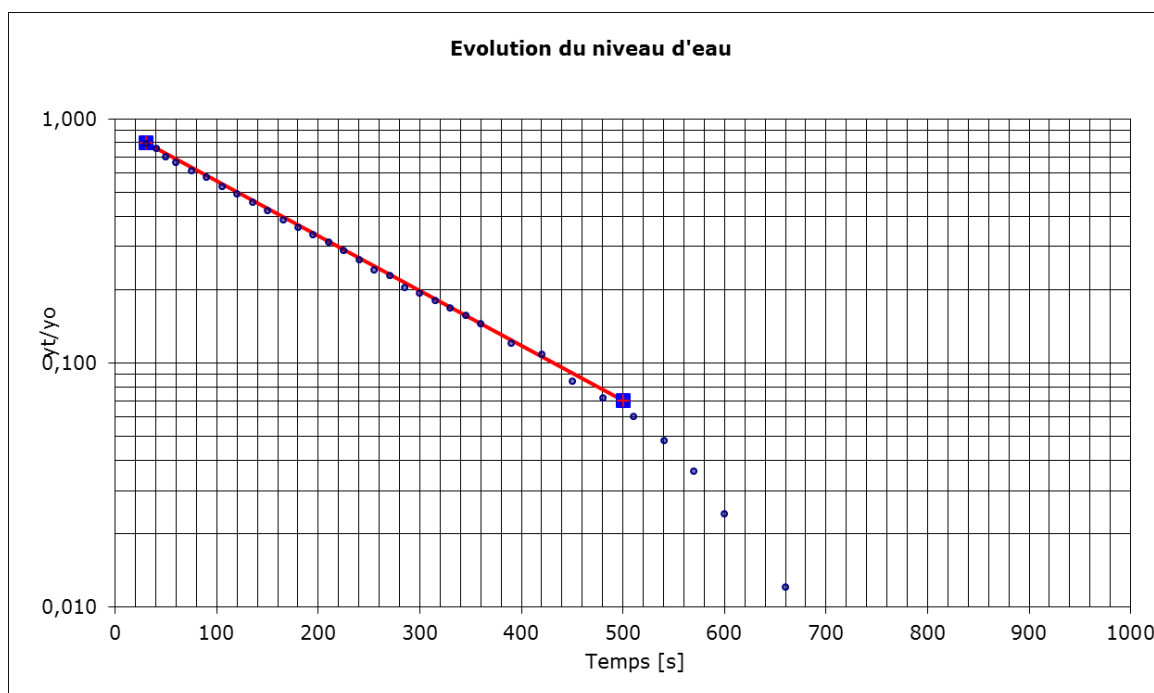
Après avoir pris en considération les dimensions de l'ouvrage, les courbes expérimentales de l'essai ont été tracées. Ces dernières sont représentées sur les figures ci-après.

Figure 13 : Courbe caractéristique de Bouwer & Rice

Figure 14 : Courbe caractéristique de Hvorsvel & Cooper

Figure 15 : Courbe caractéristique de Cooper, Bredehoeft & Padapoulos

A partir de ces graphiques, il est possible de définir les caractéristiques de la nappe.
