Remediation sites et sols pollués

95-97 rue Pierre de Montreuil
93 100 MONTREUIL

SUIVI DE LA QUALITE DES EAUX
SOUTERRAINES ET PRÉLÈVEMENTS DE L'EAU
DU ROBINET

Rapport n°P2 15 031 0 – V1

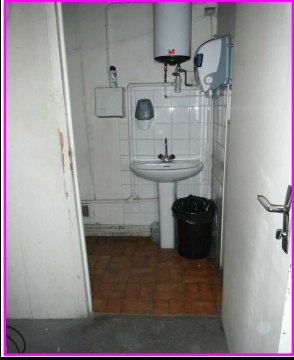
Des échantillons d'eau ont été prélevés en différents points du site le 03 décembre 2015. Le prélèvement au point B n'a pas pu être réalisé, le robinet n'étant plus alimenté en eau.

POINT A	POINT B	POINT C	POINT D
Bâtiment 3 (RDC)	Bâtiment 7 (extérieur)	Bâtiment 7 (intérieur - RDC)	Bâtiment 5 (salle de repos à l'étage)
Prélevé : <input checked="" type="checkbox"/> Oui <input type="checkbox"/> non :	Prélevé : <input type="checkbox"/> Oui <input checked="" type="checkbox"/> non : robinet débranché	Prélevé : <input checked="" type="checkbox"/> Oui <input type="checkbox"/> non :	Prélevé : <input type="checkbox"/> Oui <input checked="" type="checkbox"/> non : non prévu

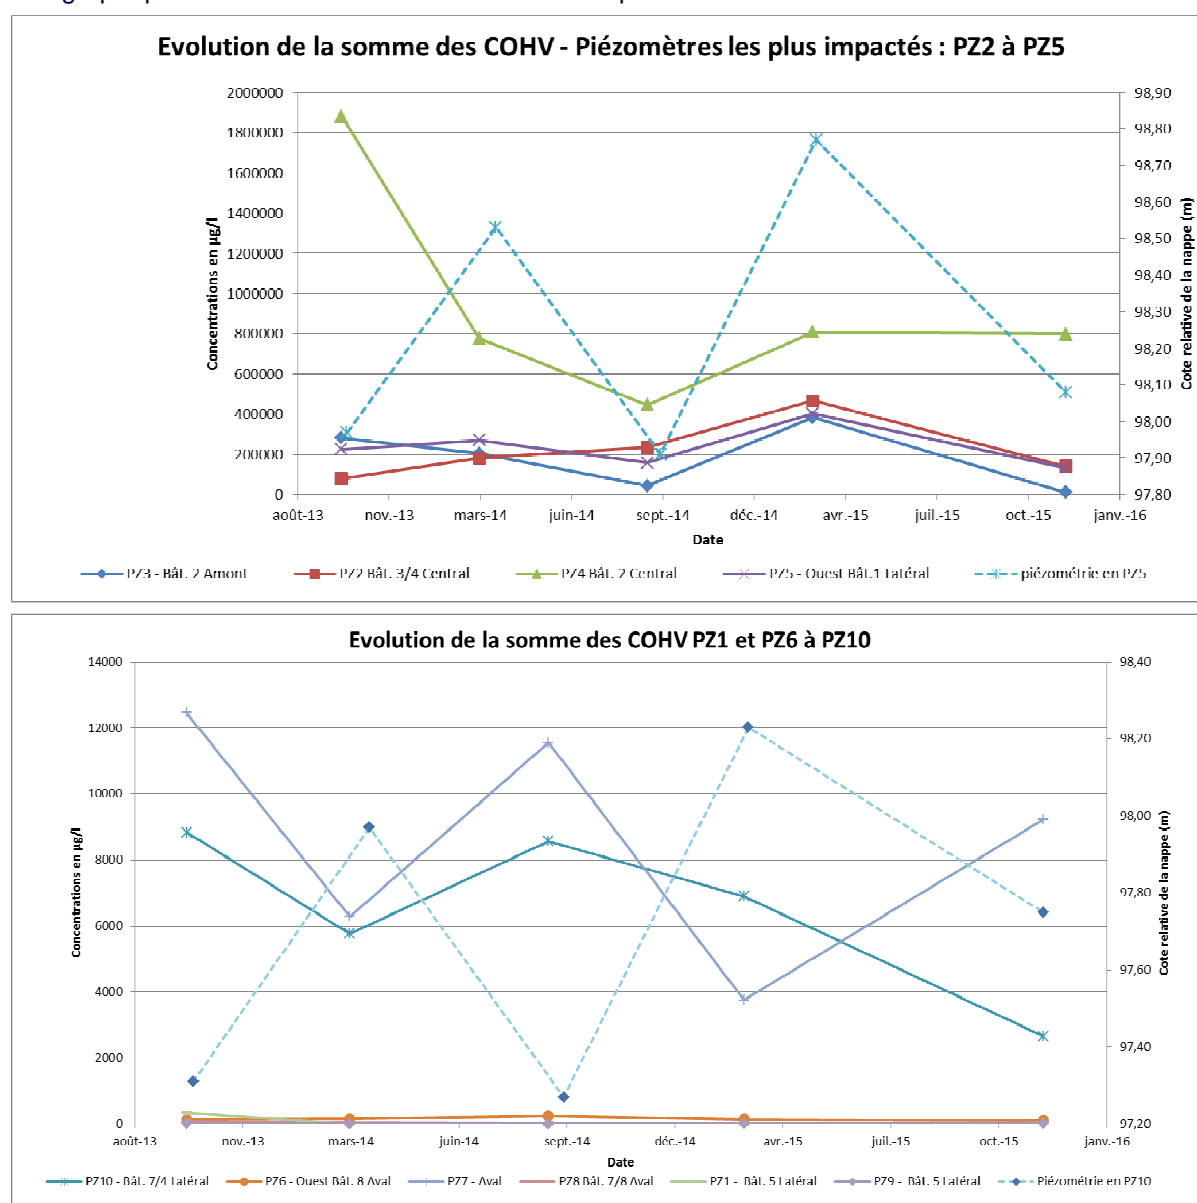
Figure 7 : Evolution de la somme des COHV

Les concentrations moyennes en COHV sont de l'ordre de 400 mg/l dans ces ouvrages. Elles sont significatives de la présence de produit pur circulant sur le toit des marnes vertes. La présence des composés de dégradation du PCE et du TCE en aval du site (chlorure de vinyle notamment) en évidence que des processus naturels de biodégradation sont à l'œuvre mais restent *a priori* peu importants au regard des ratios de concentrations PCE+TCE/concentrations en chlorure de vinyle.

En aval du site (nord), les concentrations diminuent mais peuvent rester très importantes localement (de 3 à 12 mg/l pour la somme des COHV en PZ7). Les données au niveau du PZ12 restent encore insuffisantes (2 campagnes) compte tenu de la variation observée en décembre pour juger du réelle impact au sud du site.

Les graphiques ci-dessus mettent en évidence d'une manière générale, depuis mars 2014, des concentrations variables qui restent dans les mêmes ordres de grandeur. Il ne se dessine pour le moment aucune tendance particulière ni à l'amélioration, ni à la dégradation.

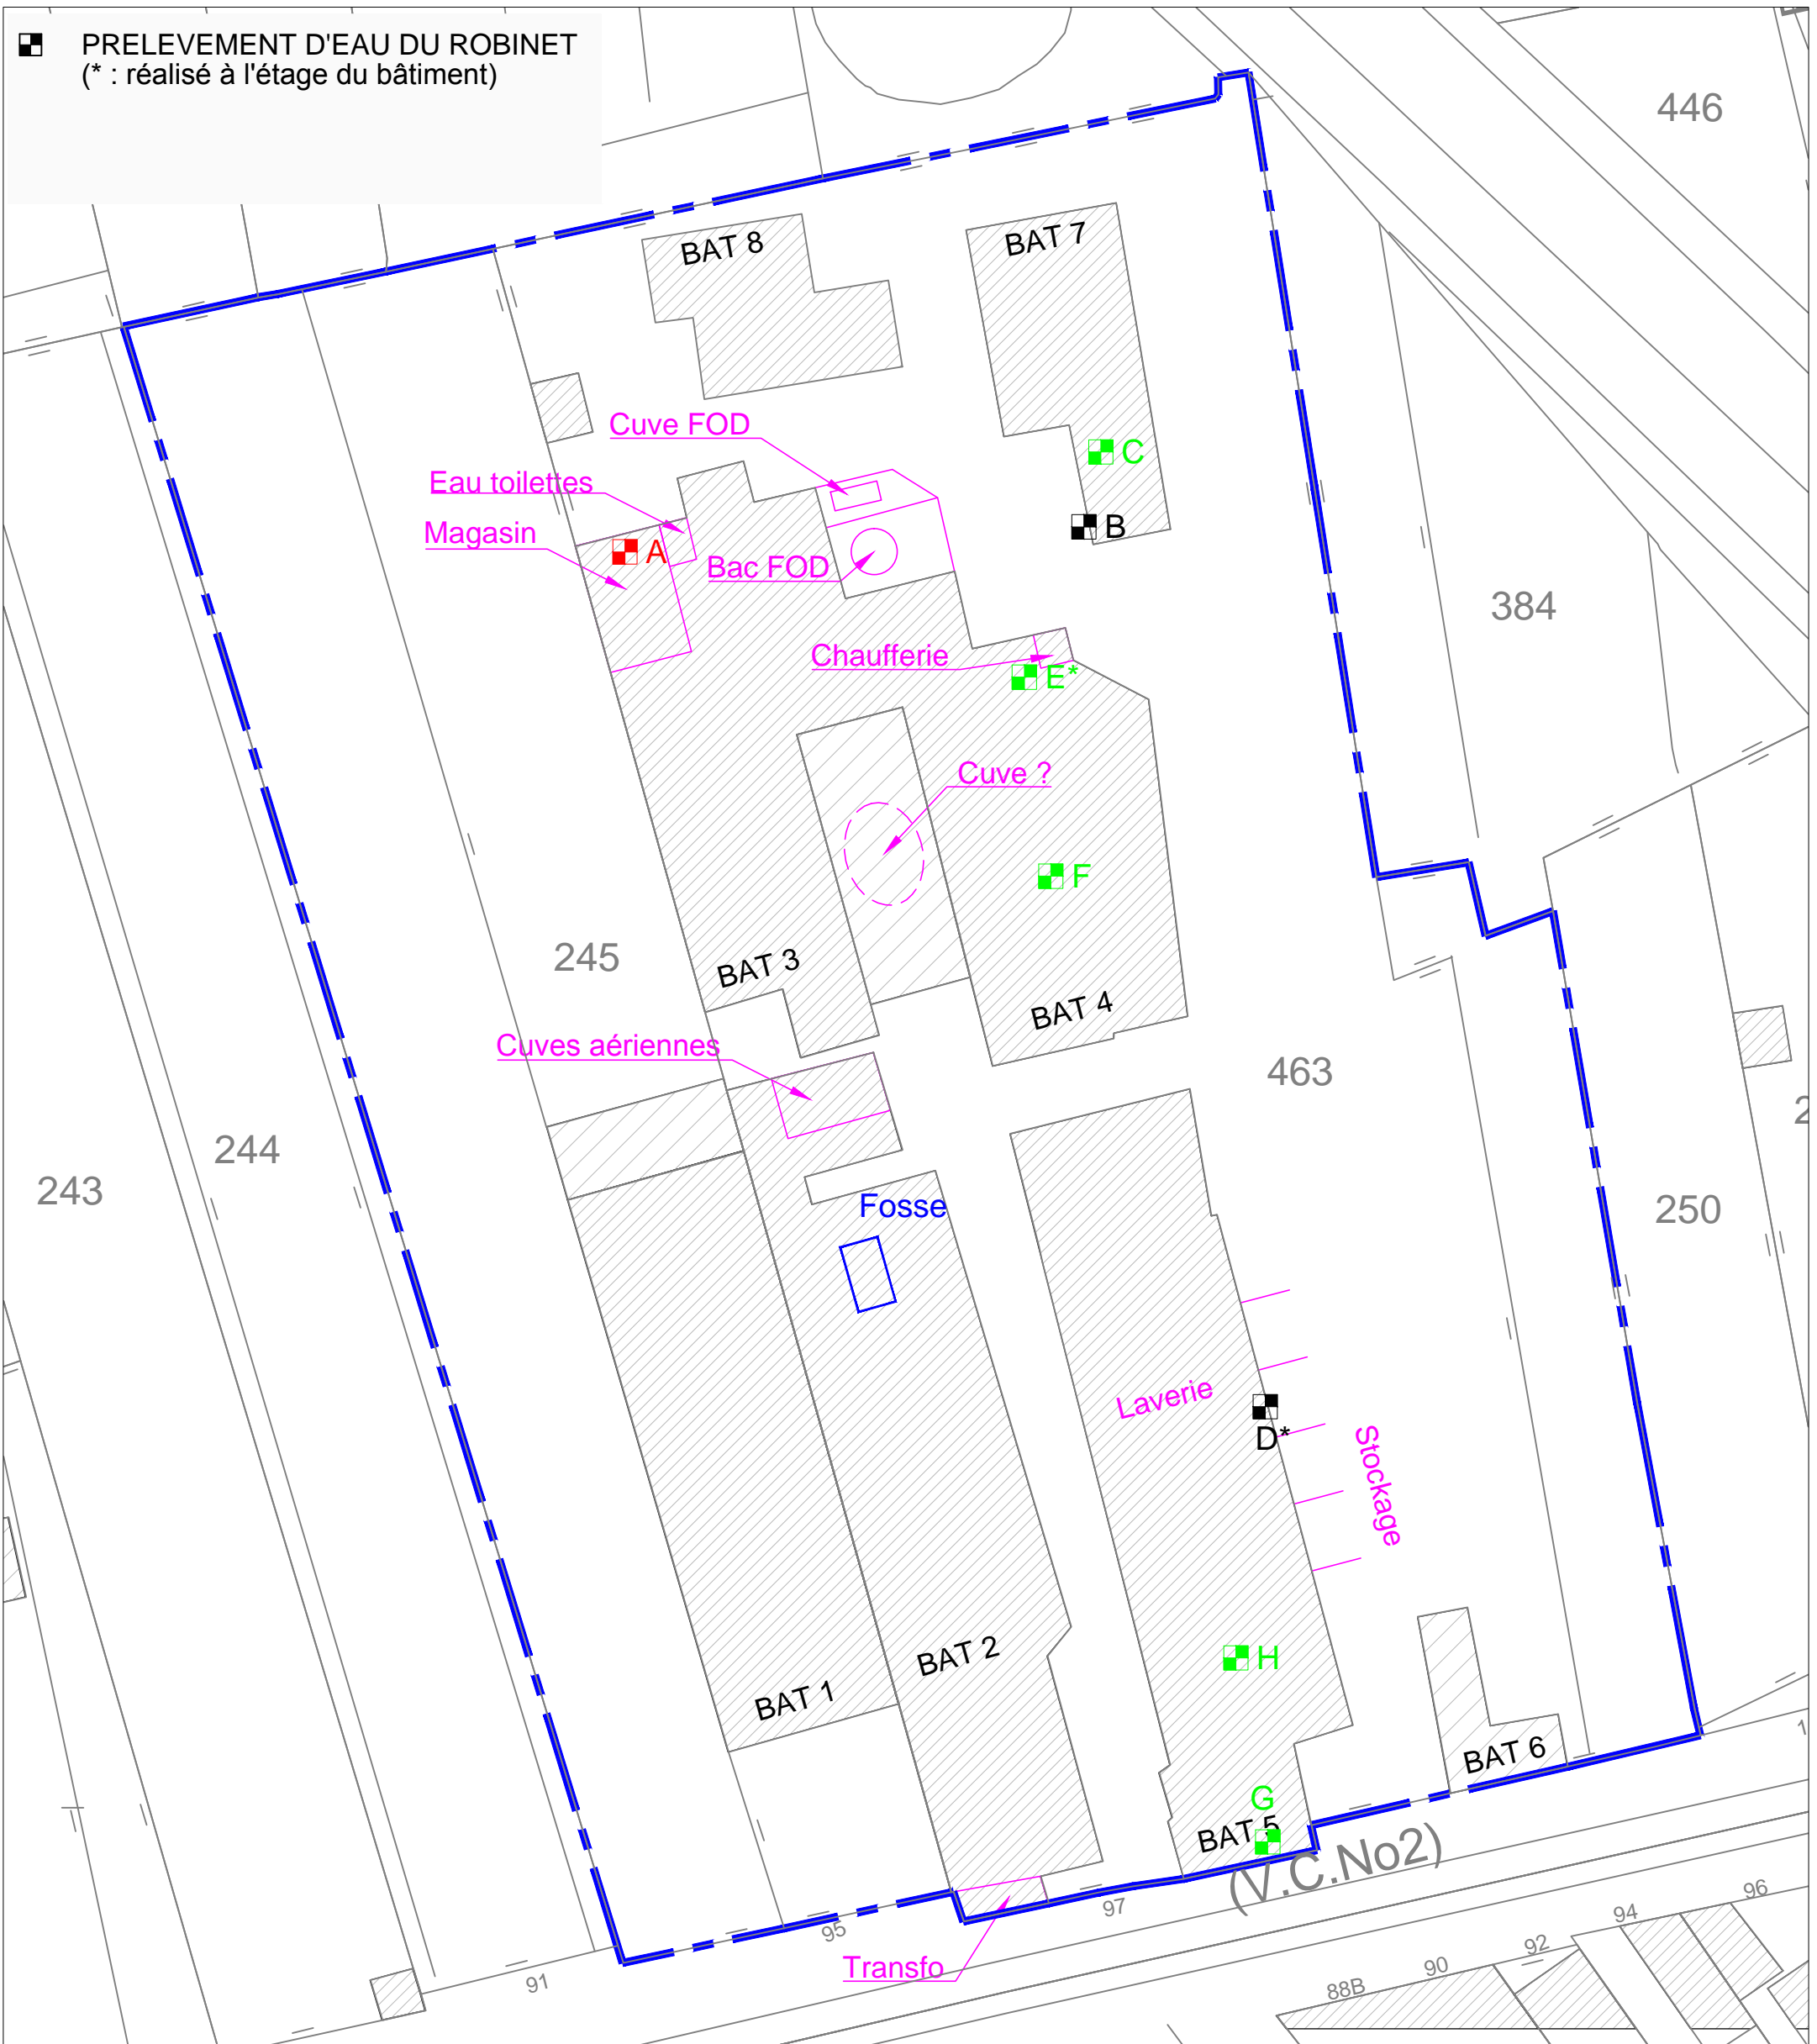
PRELEVEMENT D'EAU DU ROBINET
 (* : réalisé à l'étage du bâtiment)

POINT A	POINT C	POINT E	POINT G	POINT H
Somme trichoro +tétrachloro	16,5	<2	<2	<2	<2
cis 1,2-Dichloroéthylène	2,6	<2	<2	<2	<2
trans 1,2-Dichloroéthylène	<2	<2	<2	<2	<2
Somme cis + trans 1,2 Dichloroéthylène	2,6	<4	<4	<4	<4
