**95-97 rue Pierre de Montreuil
93 100 MONTREUIL**

**SUIVI DE LA QUALITE DES EAUX SOUTERRAINES, DES EAUX
SUPERFICIELLES ET DES GAZ DU SOL**

Réalisé pour :
EPF ILE DE FRANCE
4-14, rue Ferrus
75 014 PARIS

Rapport n°U2 18 079 0 / 0518 – Version 1

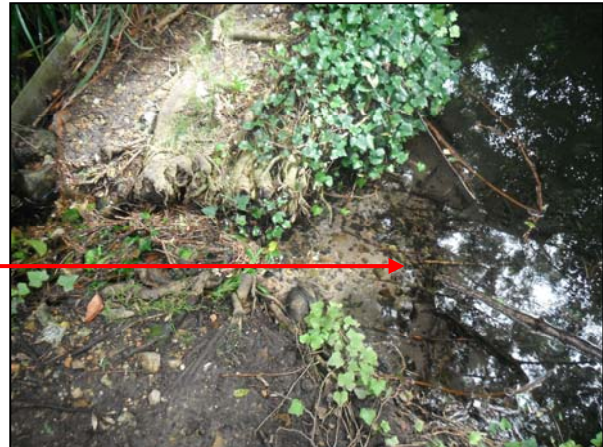
Photographie 2 : Point de prélèvement Ru Gobétue

Ce prélèvement est conforme à la norme NF IS 5567-6 « Qualité de l'eau. Echantillonnage. Partie 6 : guide pour l'échantillonnage des rivières et des cours d'eau » de juillet 2005. Le détail de la méthodologie employée est présenté en **annexe 2-1** et la fiche de prélèvement d'eau en **annexe 2-4**.

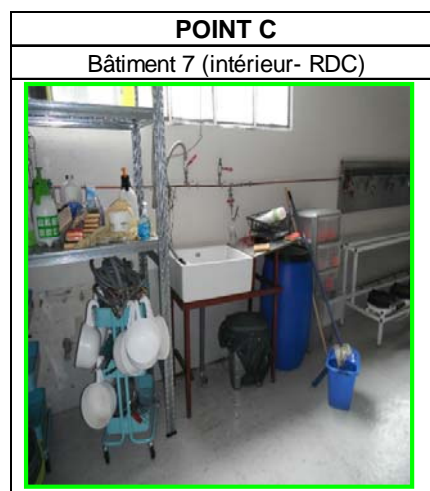
Figure 5 : Point de prélèvement du réseau rénovée d'eau du robinet

Pour rappel, la consommation des eaux distribuées par le réseau sur le site est interdite. Dans la mesure où cette interdiction est en place, la poursuite de la surveillance de la qualité des eaux du robinet n'apparaît pas comme essentielle au droit des autres points de prélèvement (Réf. rapport P2150310 – Version 2 du 04/07/2016). La localisation des autres points de prélèvement (A à G) est présentée sur le plan en **annexe 1-1**.

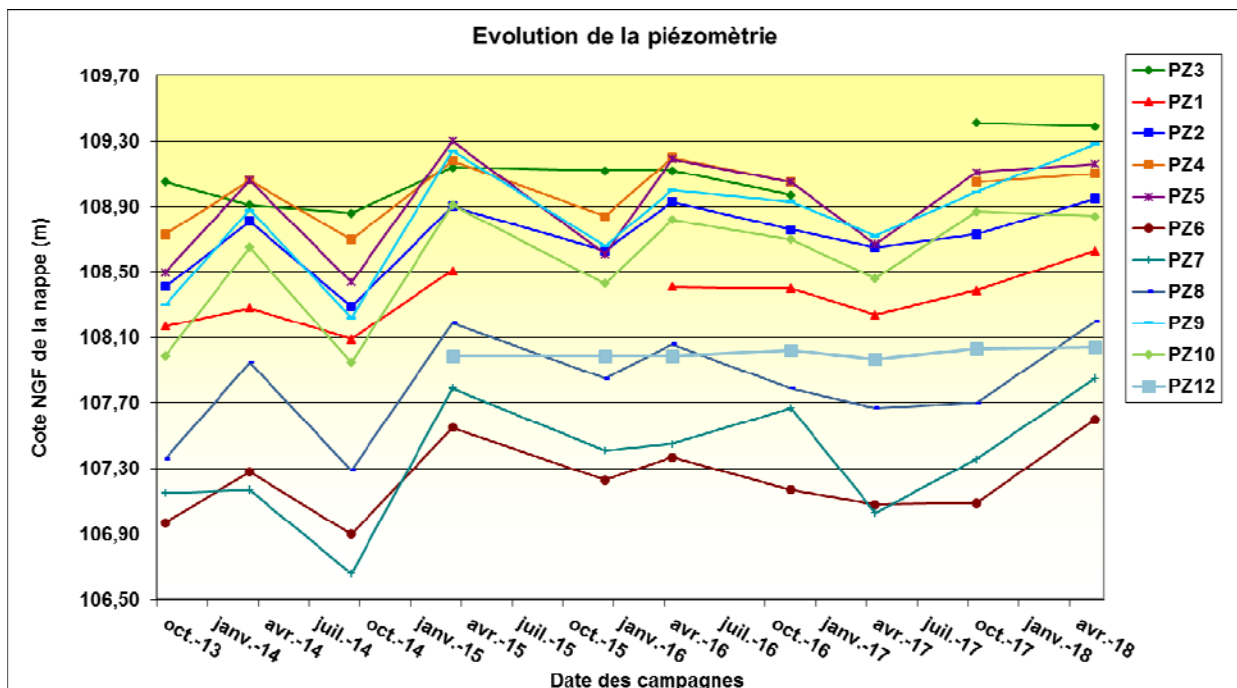
Figure 6 : Graphique d'évolution de la piézométrie des ouvrages sur site

La ligne des ouvrages PZ5, PZ4 et PZ9 constitue une ligne de crête déjà constatée lors des campagnes précédentes. Cette ligne de crête pourrait être liée à l'existence de structures enterrées pouvant favoriser localement l'infiltration d'eau dans l'aquifère :

- un bassin de rétention (entre les bâtiments 3 et 2) collectant les eaux pluviales,
- la fosse mise à jour dans le bâtiment 2,
- des canalisations au niveau du bâtiment 2 visibles sur les plans historiques qui peuvent mettre en relation les différentes fosses et bassins.

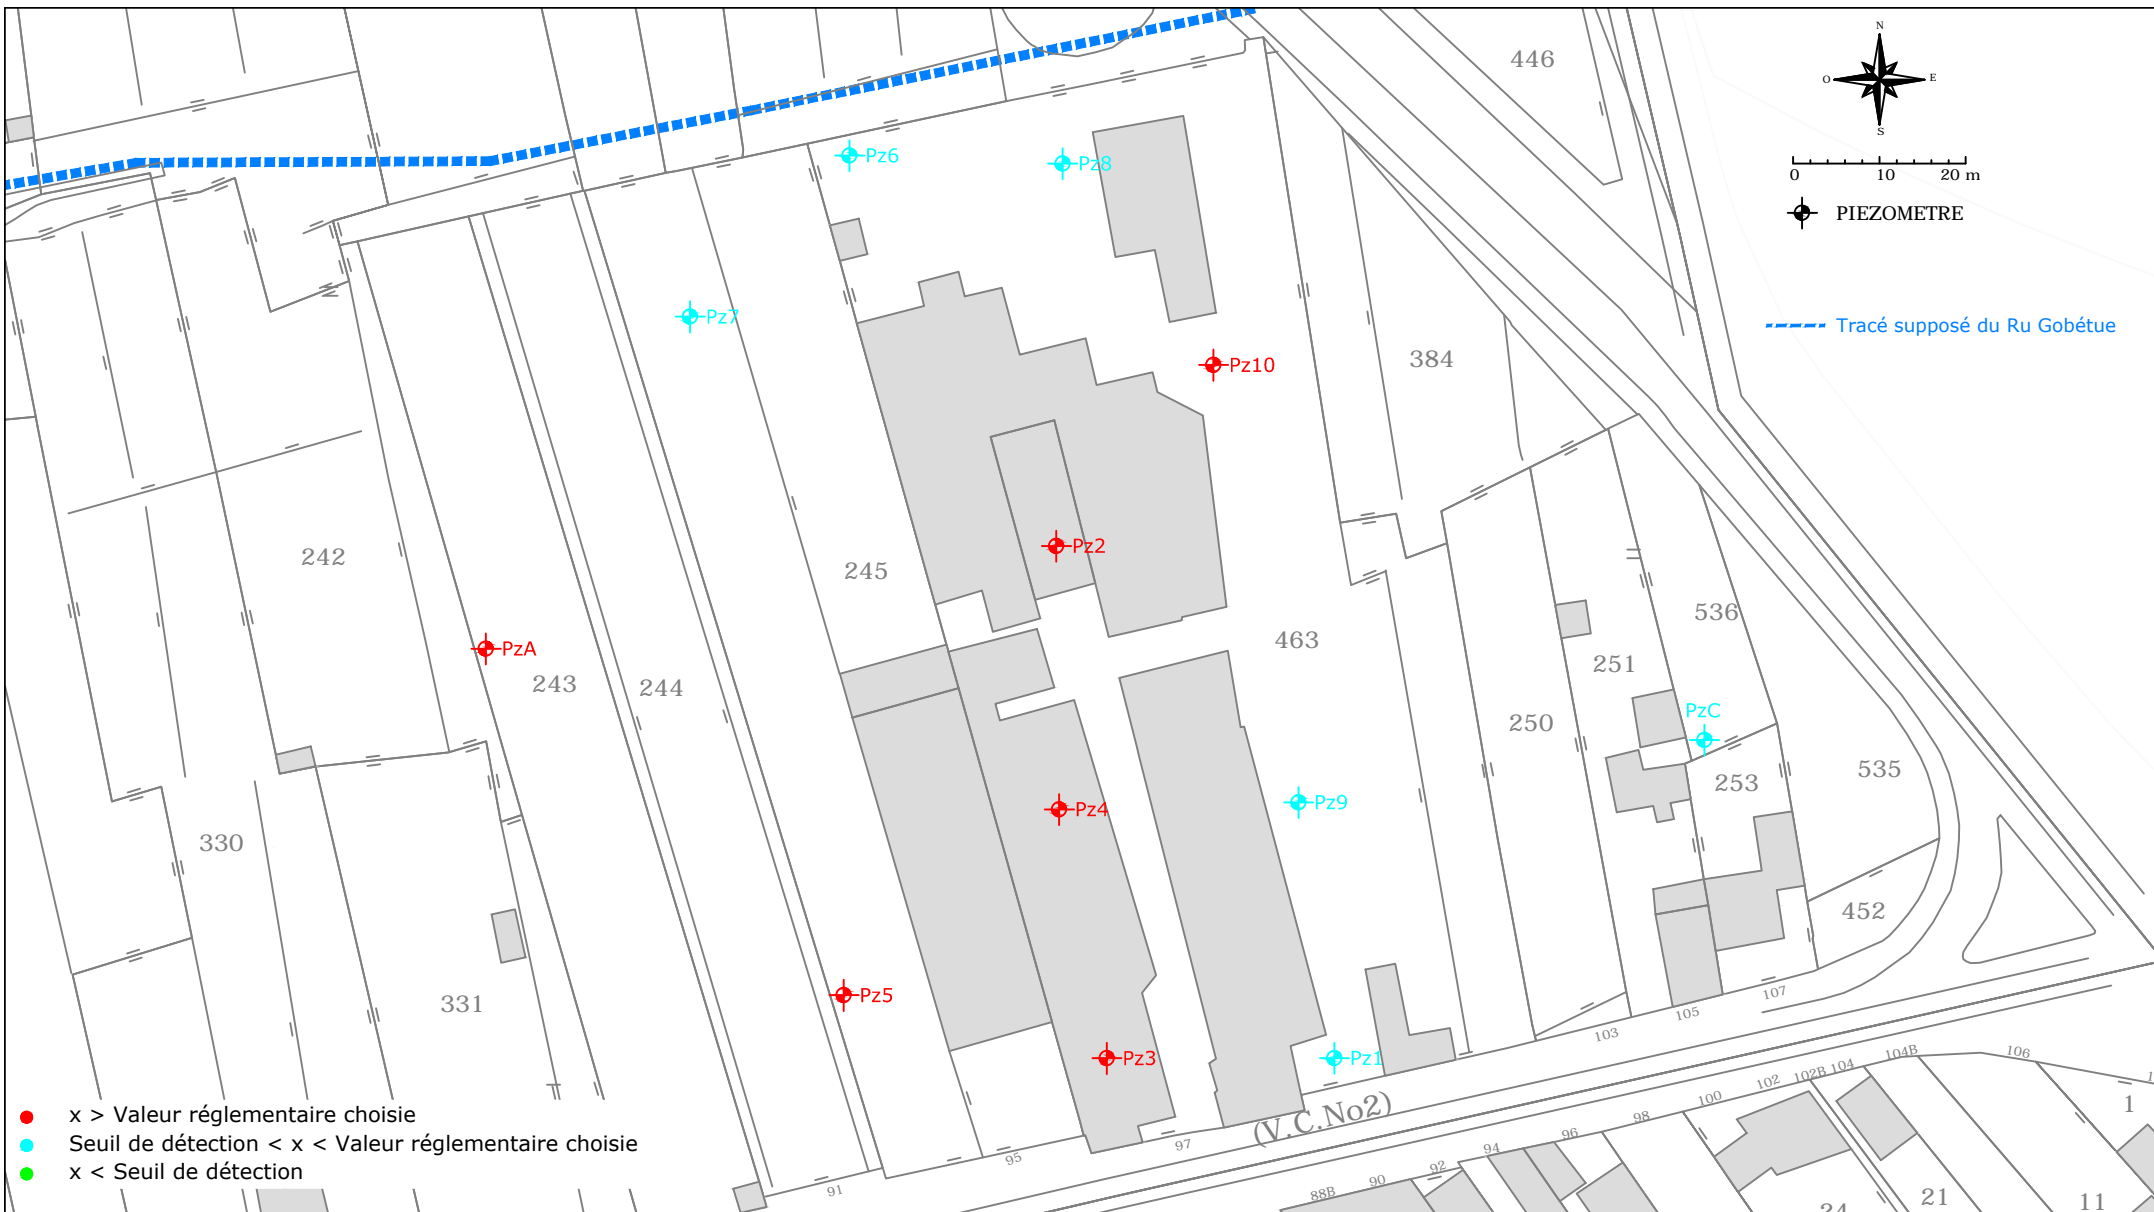
ANNEXE
5
 FIGURE
1

PZ3	PZ2	PZ4	PZ5	PZ10	PZ1	PZ9	PZ6	PZ7	PZ8	PZ12	PZA	PZC
Somme des COHV	251 080	220 500	788 800	185 260	1 434	15	10	53	723	9	118	7 179	23

Cartographie des teneurs en COHV dissous dans les eaux souterraines en µg/l
