95-97 rue Pierre de Montreuil
93 100 MONTREUIL

SUIVI DE LA QUALITE DES EAUX
SOUTERRAINES ET PRÉLÈVEMENTS DE L'EAU
DU ROBINET

Réalisé pour :
EPF ILE DE FRANCE
4-14, rue Ferrus
75 014 PARIS

Rapport n°P2 15 031 0 – V1

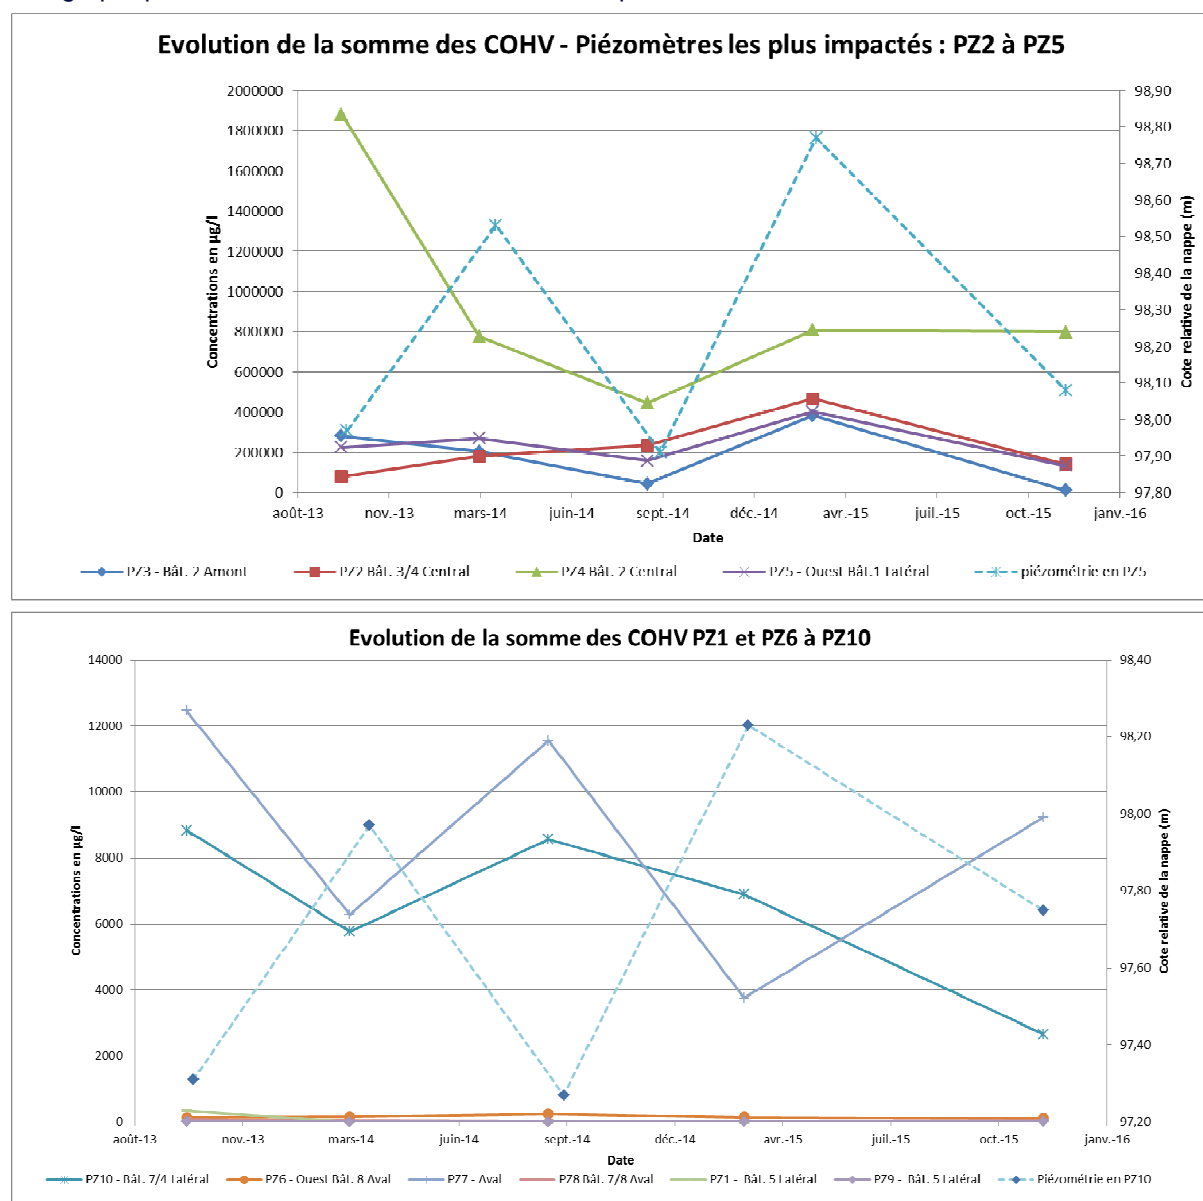
Figure 7 : Evolution de la somme des COHV

Les concentrations moyennes en COHV sont de l'ordre de 400 mg/l dans ces ouvrages. Elles sont significatives de la présence de produit pur circulant sur le toit des marnes vertes. La présence des composés de dégradation du PCE et du TCE en aval du site (chlorure de vinyle notamment) en évidence que des processus naturels de biodégradation sont à l'œuvre mais restent *a priori* peu importants au regard des ratios de concentrations PCE+TCE/concentrations en chlorure de vinyle.

En aval du site (nord), les concentrations diminuent mais peuvent rester très importantes localement (de 3 à 12 mg/l pour la somme des COHV en PZ7). Les données au niveau du PZ12 restent encore insuffisantes (2 campagnes) compte tenu de la variation observée en décembre pour juger du réelle impact au sud du site.

Les graphiques ci-dessus mettent en évidence d'une manière générale, depuis mars 2014, des concentrations variables qui restent dans les mêmes ordres de grandeur. Il ne se dessine pour le moment aucune tendance particulière ni à l'amélioration, ni à la dégradation.

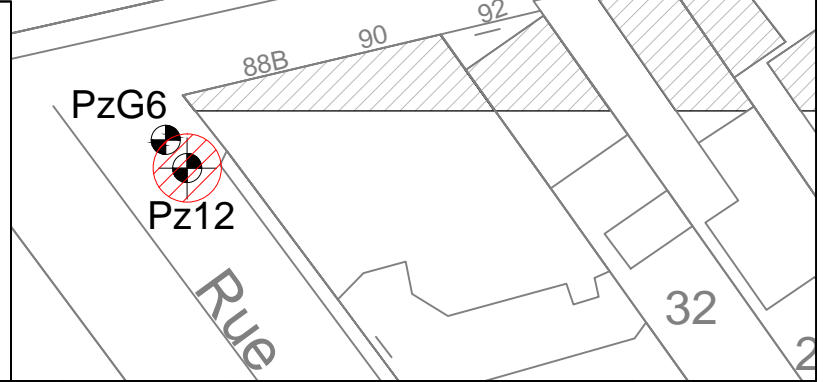
PZ3	PZ2	PZ4	PZ5	PZ10	PZ9	PZ6	PZ7	PZ8	PZ12	FOSSE
Sommes des BTEX	5322	11080	95140	13402	670	3,64	24,7	26,3	10,59	423,5	18192
