**SUIVI DE LA QUALITE DES EAUX SOUTERRAINES, DES EAUX
SUPERFICIELLES ET DES GAZ DU SOL**

Réalisé pour :
EPF ILE DE FRANCE
4-14, rue Ferrus
75 014 PARIS

Rapport n°U2 17 066 0 / 1017 – Version 2

**95-97 rue Pierre de Montreuil
93 100 MONTREUIL**

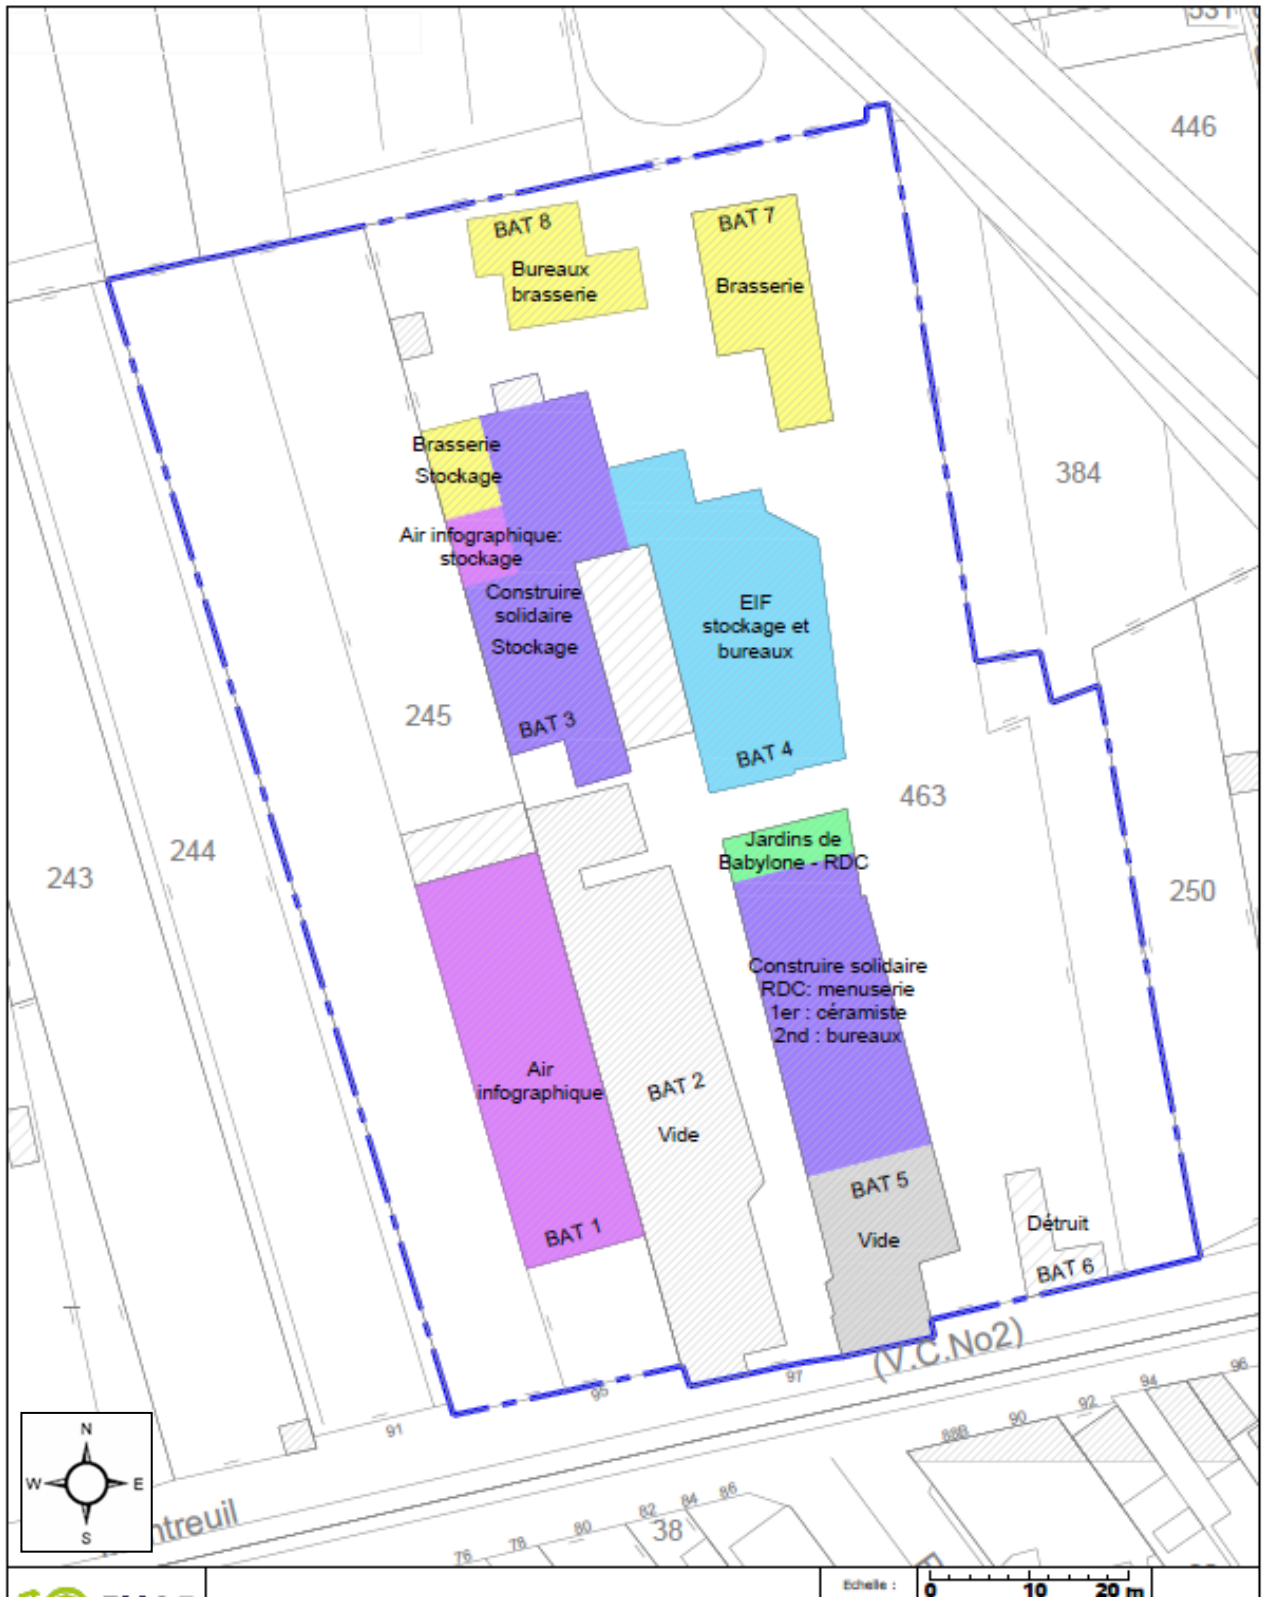
Figure 2 : Occupation du site en octobre 2017

Description du site et de son activité	
Occupation des sols / Activité	<p>Notons que les bâtiments ont plusieurs appellations selon qu'ils aient été nommés par EPFIF ou SUEZ REMEDIATION. Un état de l'occupation des bâtiments a été réalisé par SUEZ REMEDIATION en octobre 2017.</p> <ul style="list-style-type: none"> ○ Bâtiment 1 ou F : ~ 590 m² construit entre les années 1955 et 1962 occupé aujourd'hui par la COP l'aire infographique pour une activité de stockage : présence occasionnelle de salariés pour des opérations de chargement / déchargement. ○ Bâtiment 2 ou E : ~ 670 m² construit entre à la fin du 19^{ème} siècle, inoccupé compte tenu de sa vétusté. C'est le bâtiment qui abritait les process historiques de blanchisserie. ○ Bâtiment 3 ou C et D : ~ 520 m² construit en plusieurs phases entre la fin du 19^{ème} siècle et 1930, occupé aujourd'hui en grande partie par Construire Solidaire (stockage) et de deux petits locaux pour du stockage appartenant à la COP Brasserie et Aire Infographique. ○ Bâtiment 4 ou B : ~ 480 m² construit en plusieurs phases entre la fin du 19^{ème} siècle et 1930, occupé aujourd'hui en jouissance par EIF (stockage et bureaux). ○ Bâtiment 5 ou A : ~ 680 m² construit en plusieurs phases entre la fin du 19^{ème} siècle et 1930, occupé aujourd'hui majoritairement par Construire Solidaire pour des activités de menuiserie (RDC), de céramique (1^{er} étage) et des bureaux (2^{ème} étage) et un petit local par les Jardins de Babylone (culture de plantes au RDC). A noter que la partie sud du bâtiment est vide. ○ Bâtiment 6 : Bâtiment en bois construit à la fin des années 1960 et démolit depuis plusieurs années. ○ Bâtiment 7 ou G : ~ 200 m² construit à la fin des années 1920, aujourd'hui occupé par la COP Brasserie pour la fabrication de la bière. ○ Bâtiment 8 ou H : ~ 180 m² bâtiment modulaire (non répertorié sur le cadastre) installé à la fin des années 1990 à la place d'un hangar présent depuis la fin des années 1970, aujourd'hui occupé par la COP Brasserie pour un usage de bureaux. A noter qu'une pièce est également utilisée par les associations du secteur afin de se réunir. <p>Les bâtisseurs d'Emmaüs présents sur le site en 2013 lors des premières investigations, n'occupent plus le site depuis le début de l'année 2015.</p> <p>Le reste des surfaces est principalement bétonné voir enherbé ou recouvert pour les plus grandes zones de stationnement de grave compactée. Il sera néanmoins remarqué la présence d'une partie boisée à l'est de ~ 1600 m².</p> <p>Pour plus d'informations sur les affectations historiques des bâtiments, se reporter au chapitre IV ou/et aux études de 2012 et 2013 qui traitent de ces éléments.</p> <p>Le plan en page suivante présente les occupations des bâtiments en octobre 2017.</p>

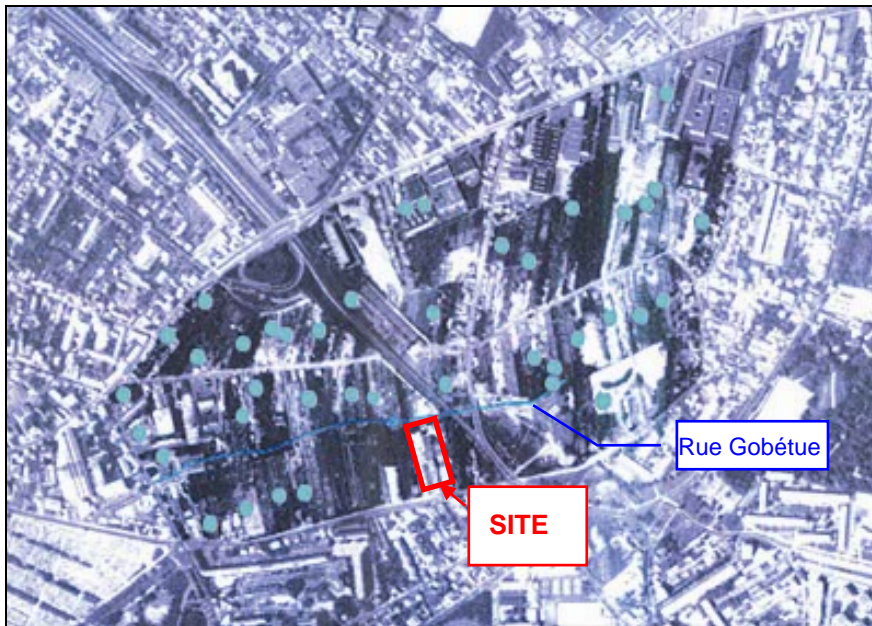
Figure 3 : Recensement de puits et tracé du ru Gobétue (source : Mairie de MONTREUIL 2014)

<p>Hydrologie</p>	<p>Aucun cours d'eau n'avait été recensé dans les études précédentes (GALTIER ou SUEZ REMEDIATION). Les cartes de l'IGN ne font état d'aucun tracé de cours d'eau permanent ou temporaire, néanmoins la mairie de MONTREUIL a fait part de l'existence d'un ru temporaire en limite nord du site (ru Gobétue) avec le projet de sa remise en eau dans le cadre de l'aménagement du quartier des « murs à pêches ». A noter que ce ru n'est pas visible au droit du site et son état n'est pas connu (sec, écoulement faible ?...) sur ce tronçon.</p> <p><u>Ce ru Gobétue constitue un exutoire potentiel des eaux souterraines au droit du site et a été repéré en août 2016 à environ 60 m en aval hydraulique du site (à l'ouest du site) sur une dizaine de mètres s'écoulant d'est en ouest.</u></p>
<p>Usages des eaux</p>	<p>Dans un rayon de 500 m autour du site aucun captage n'a été identifié dans le cadre de l'étude de vulnérabilité réalisée par GALTIER.</p> <p>Dans le cadre de l'enquête de proximité réalisé par SUEZ REMEDIATION en juin 2017, 8 puits pouvant faire l'objet d'un prélèvement, ont été repérés dans le secteur des « murs à pêches ». A noter que 2 de ces puits étaient déjà identifiés depuis 2016 dans le cadre d'un premier recensement et des informations transmises par la Mairie.</p>

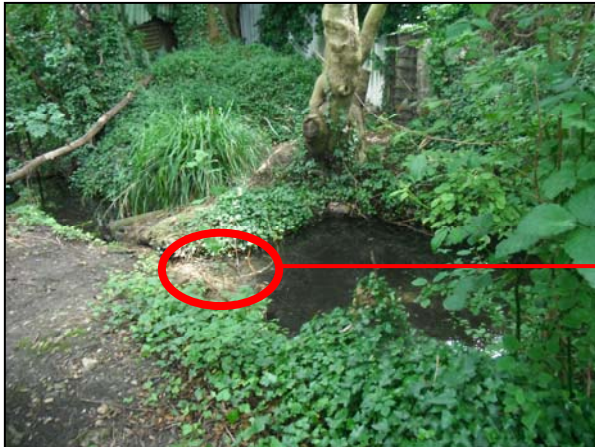
Photographie 2 : Ru Gobétue

A ce stade des connaissances, aucun usage du ru Gobétue n'est connu.

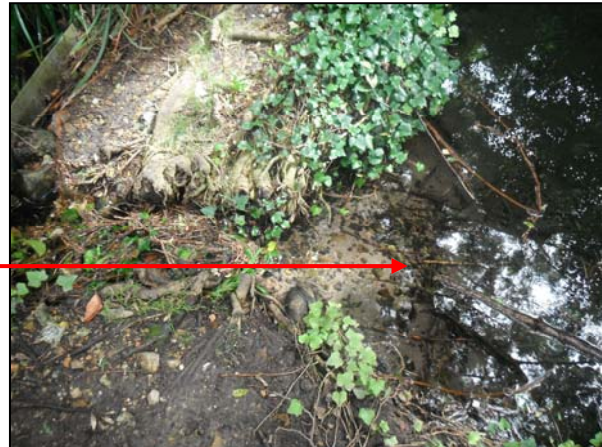
Photographie 3 : Point de prélèvement Ru Gobétue

Ce prélèvement est conforme à la norme NF IS 5567-6 « Qualité de l'eau. Echantillonnage. Partie 6 : guide pour l'échantillonnage des rivières et des cours d'eau » de juillet 2005. Le détail de la méthodologie employée est présenté en **annexe 2-1** et la fiche de prélèvement d'eau en **annexe 2-4**.

- mesure des paramètres physico-chimiques des eaux au point de prélèvement,
- prélèvement ponctuel en évitant toute turbulence en amont des écoulements à 30 cm de la rive droite,
- conditionnement des échantillons en flaconnage adapté aux analyses à réaliser, mise en glacière et envoi au laboratoire sous 24 h par messagerie express,
- établissement de fiches de prélèvement assurant le respect des procédures et la traçabilité des échantillons.

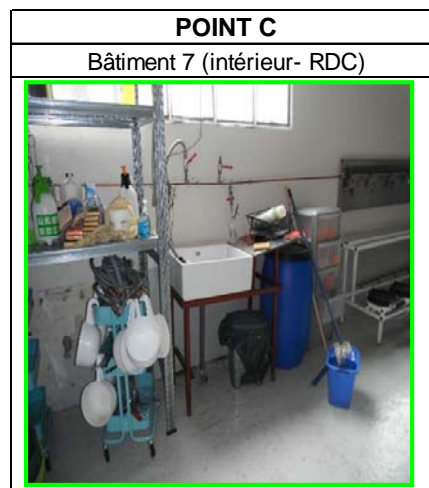
Figure 5 : Point de prélèvement du réseau rénovée d'eau du robinet

La surveillance au droit du point C, qui correspond à la section de canalisation rénovée pour l'usage du brasseur présent sur site (bâtiment 7), est annuelle et a été réalisée le 25 avril 2017.

Pour rappel, la consommation des eaux distribuées par le réseau sur le site est interdite. Dans la mesure où cette interdiction est en place, la poursuite de la surveillance de la qualité des eaux du robinet n'apparaît pas comme essentielle au droit des autres points de prélèvement (Réf. rapport P2150310 – Version 2 du 04/07/2016). La localisation des points de prélèvement (A à G) est présentée sur le plan en **annexe 1-1**.

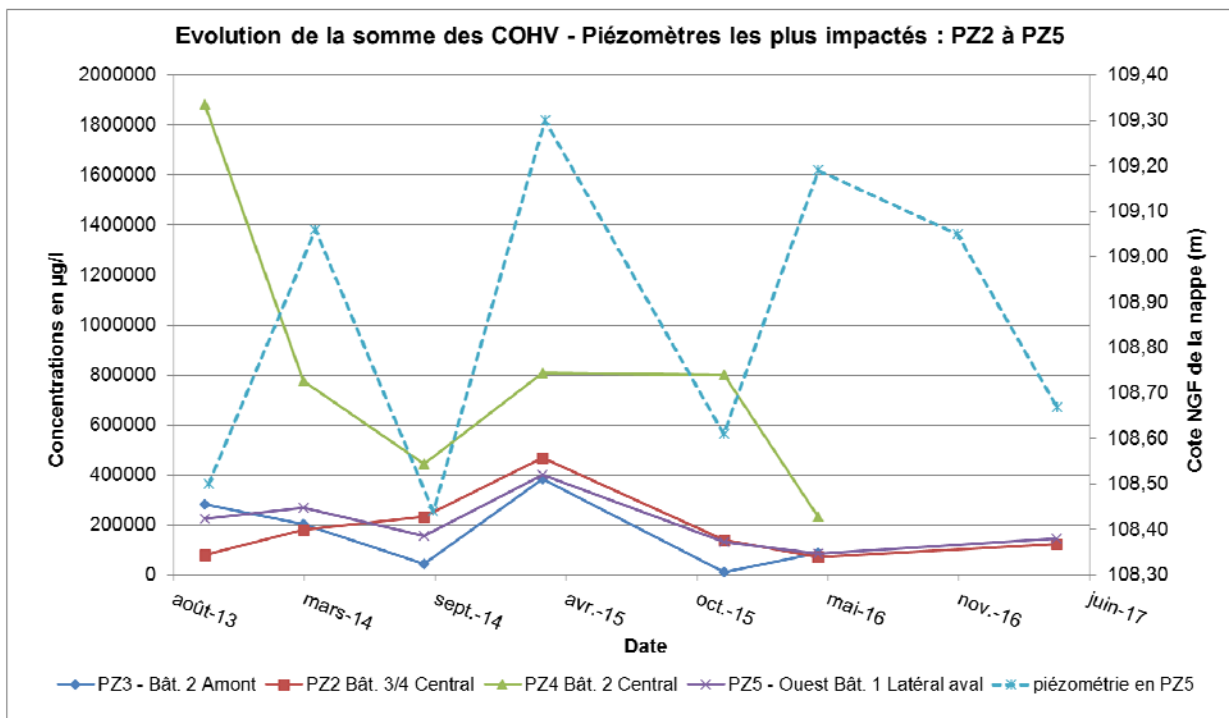
Figure 7 : Evolution de la somme des COHV au droit des ouvrages les plus impactés

Les teneurs moyennes en COHV sont de l'ordre de 330 mg/l dans ces ouvrages, la présence de produit pur sur le toit des marnes vertes est donc fortement supposée. La présence des composés de dégradation du PCE et TCE en aval du site (chlorure de vinyle notamment) met en évidence que des processus naturels de biodégradation sont à l'œuvre mais restent *a priori* peu importants au regard des ratios de concentrations PCE+TCE/concentrations en chlorure de vinyle. Les teneurs en BTEX sur ces ouvrages sont significatives avec en moyenne des teneurs de l'ordre de 55 mg/l.

Les graphiques ci-dessus mettent en évidence d'une manière générale, depuis mars 2014 des concentrations variables qui restent dans les mêmes ordres de grandeur. Pour les COHV, il ne se dessine pour le moment aucune tendance particulière ni à l'amélioration, ni à la dégradation contrairement aux teneurs en BTEX qui semblent présentées une tendance à la baisse qui sera à confirmer lors des prochaines campagnes. A noter toutefois un pic de concentration en COHV lors de cette campagne au droit de PZ7 (tendance à suivre lors des prochains suivis).

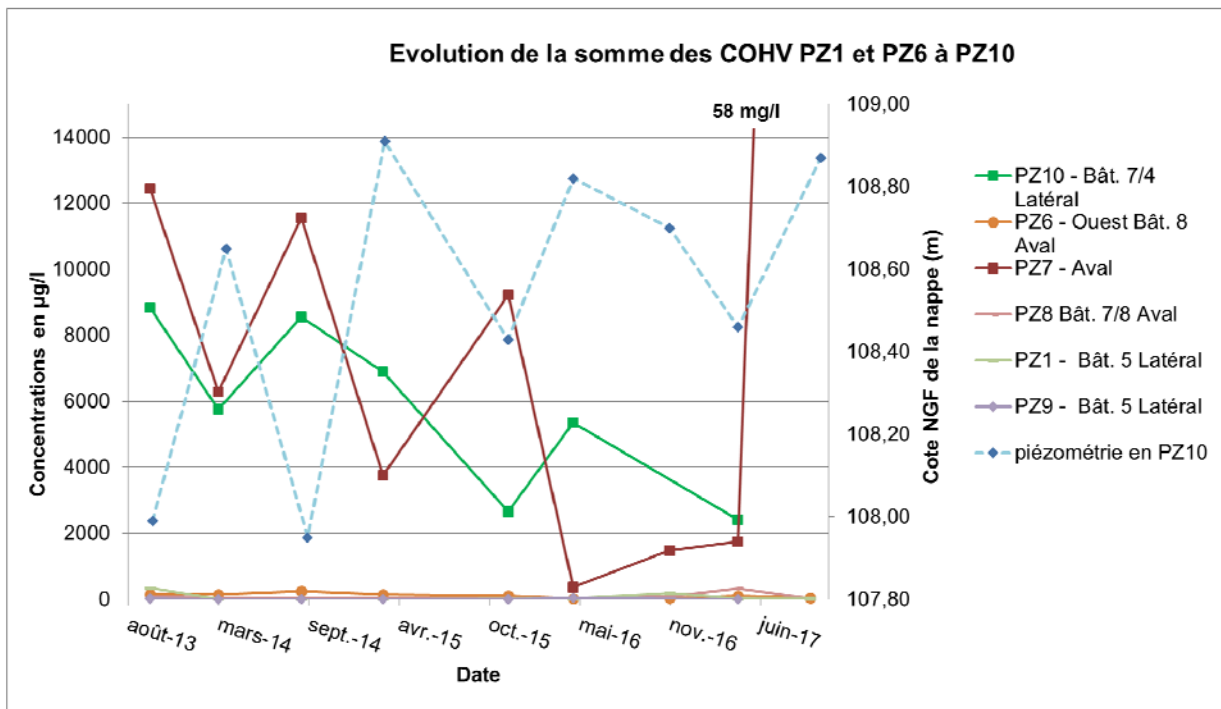
Figure 8 : Evolution de la somme des COHV au droit des autres ouvrages

L'ouvrage PZ10 en position latérale au nord-est du site présente également des teneurs significatives en COHV et en benzène contrairement à PZ9 en position latérale au sud-est (teneurs faibles).
