**95-97 rue Pierre de Montreuil
93 100 MONTREUIL**

**SUIVI DE LA QUALITE DES EAUX SOUTERRAINES, DES EAUX
SUPERFICIELLES ET DES GAZ DU SOL**

Réalisé pour :
EPF ILE DE FRANCE
4-14, rue Ferrus
75 014 PARIS

Rapport n°U2 18 079 0 / 1018 – Version 1

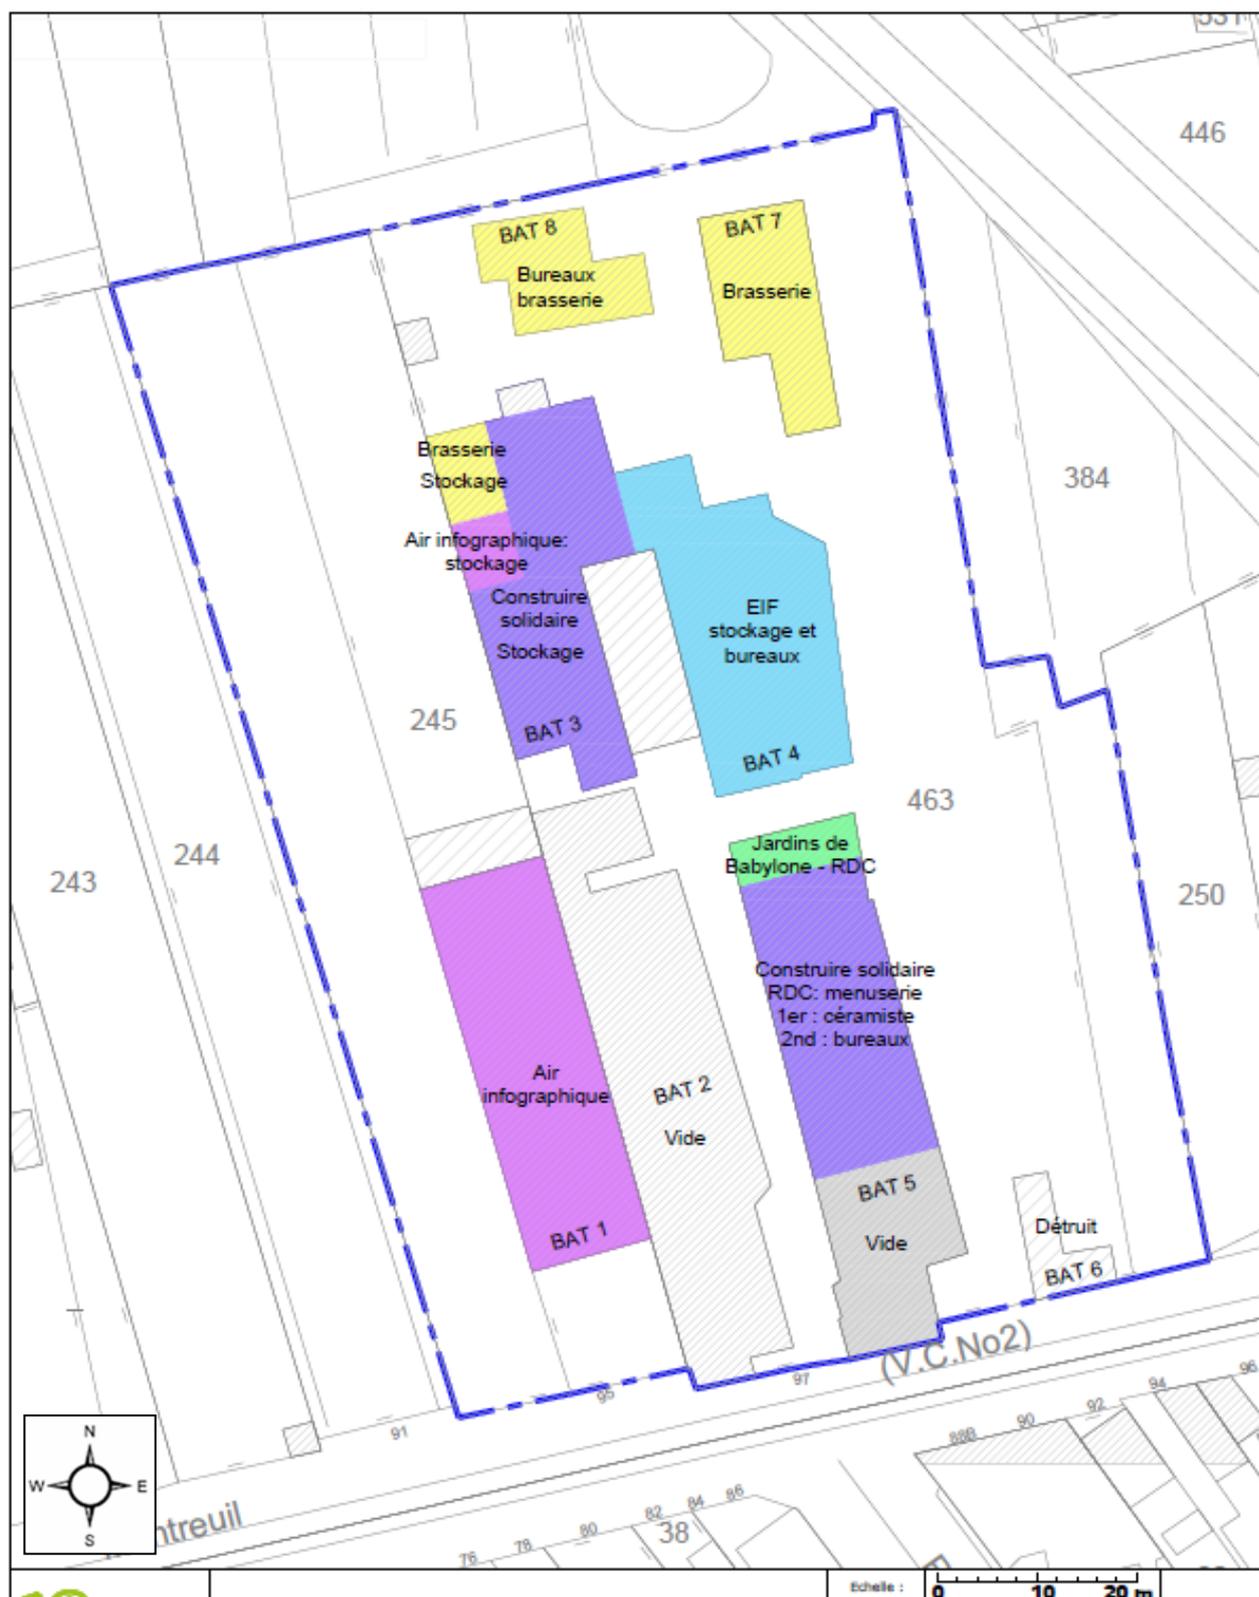
Figure 2 : Occupation du site en octobre 2017

Description du site et de son activité	
Occupation des sols / Activité	<p>Notons que les bâtiments ont plusieurs appellations selon qu'ils aient été nommés par EPFIF ou SUEZ REMEDIATION. Un état de l'occupation des bâtiments a été réalisé par SUEZ REMEDIATION en octobre 2017.</p> <ul style="list-style-type: none"> ○ Bâtiment 1 ou F : ~ 590 m² construit entre les années 1955 et 1962 occupé aujourd'hui par la COP aire infographique pour une activité de stockage : présence occasionnelle de salariés pour des opérations de chargement / déchargement. ○ Bâtiment 2 ou E : ~ 670 m² construit entre à la fin du 19^{ème} siècle, inoccupé compte tenu de sa vétusté. C'est le bâtiment qui abritait les process historiques de blanchisserie. ○ Bâtiment 3 ou C et D : ~ 520 m² construit en plusieurs phases entre la fin du 19^{ème} siècle et 1930, occupé aujourd'hui en grande partie par Construire Solidaire (stockage) et de deux petits locaux pour du stockage appartenant à la COP Brasserie et Aire Infographique. ○ Bâtiment 4 ou B : ~ 480 m² construit en plusieurs phases entre la fin du 19^{ème} siècle et 1930, occupé aujourd'hui en jouissance par EIF (stockage et bureaux). ○ Bâtiment 5 ou A : ~ 680 m² construit en plusieurs phases entre la fin du 19^{ème} siècle et 1930, occupé aujourd'hui majoritairement par Construire Solidaire pour des activités de menuiserie (RDC), de céramique (1^{er} étage) et des bureaux (2^{ème} étage) et un petit local par les Jardins de Babylone (culture de plantes au RDC). A noter que la partie sud du bâtiment est vide. ○ Bâtiment 6 : Bâtiment en bois construit à la fin des années 1960 et démolit depuis plusieurs années. ○ Bâtiment 7 ou G : ~ 200 m² construit à la fin des années 1920, aujourd'hui occupé par la COP Brasserie pour la fabrication de la bière. ○ Bâtiment 8 ou H : ~ 180 m² bâtiment modulaire (non répertorié sur le cadastre) installé à la fin des années 1990 à la place d'un hangar présent depuis la fin des années 1970, aujourd'hui occupé par la COP Brasserie pour un usage de bureaux. A noter qu'une pièce est également utilisée par les associations du secteur afin de se réunir. <p>Les bâtisseurs d'Emmaüs présents sur le site en 2013 lors des premières investigations, n'occupent plus le site depuis le début de l'année 2015.</p> <p>Le reste des surfaces est principalement bétonné voir enherbé ou recouvert pour les plus grandes zones de stationnement de grave compactée. Il sera néanmoins remarqué la présence d'une partie boisée à l'est de ~ 1600 m².</p> <p>Pour plus d'informations sur les affectations historiques des bâtiments, se reporter au chapitre IV ou/et aux études de 2012 et 2013 qui traitent de ces éléments.</p> <p>Le plan en page suivante présente les occupations des bâtiments en octobre 2017.</p>

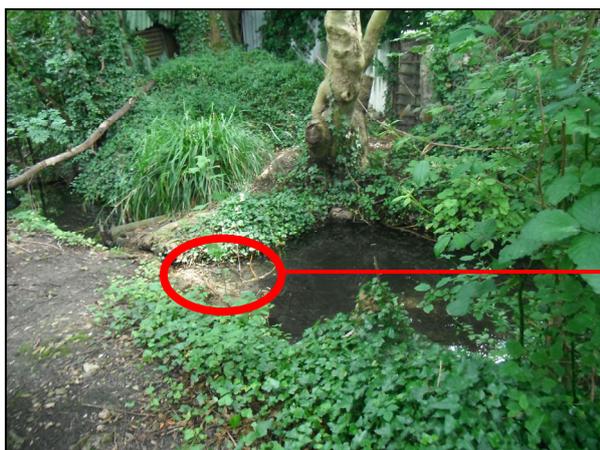
A ce stade des connaissances, aucun usage du ru Gobétue n'est connu.

Photographie 1 : Ru Gobétue

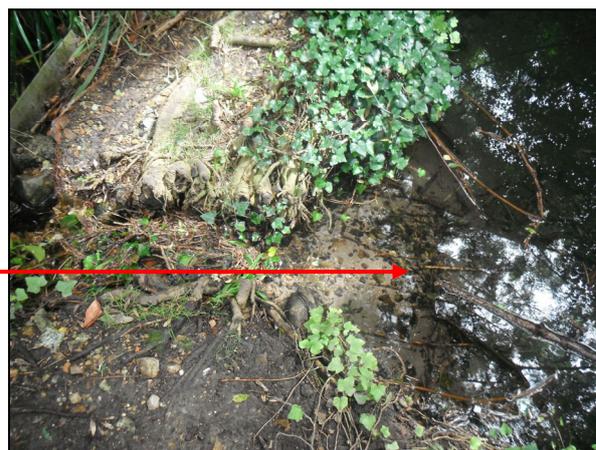
Ce prélèvement est conforme à la norme NF IS 5567-6 « Qualité de l'eau. Echantillonnage. Partie 6 : guide pour l'échantillonnage des rivières et des cours d'eau » de juillet 2005. Le détail de la méthodologie employée est présenté en **annexe 2-1** et la fiche de prélèvement d'eau en **annexe 2-4**.

Photographie 2 : Point de prélèvement Ru Gobétue

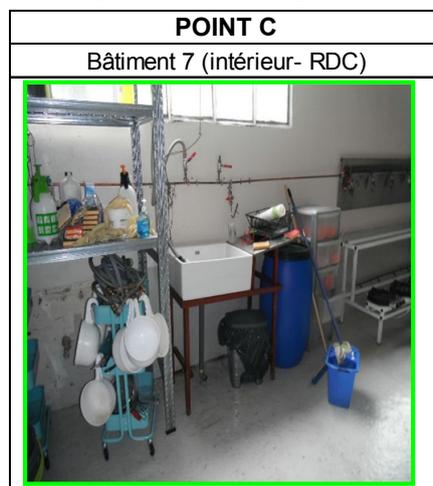
Figure 5 : Point de prélèvement du réseau rénovée d'eau du robinet

Pour rappel, la consommation des eaux distribuées par le réseau sur le site est interdite. Dans la mesure où cette interdiction est en place, la poursuite de la surveillance de la qualité des eaux du robinet n'apparaît pas comme essentielle au droit des autres points de prélèvement (Réf. rapport P2150310 – Version 2 du 04/07/2016). La localisation des autres points de prélèvement (A à G) est présentée sur le plan en **annexe 1-1**.

- maintenir l'interdiction de consommation des eaux distribuées par le réseau sur le site et de réaliser des prélèvements trimestriels sur la canalisation rénovée du brasseur,
