Réalisé pour :  
**EPF ILE DE FRANCE**  
4-14, rue Ferrus  
75 014 PARIS

# Rapport n°U2 18 079 0 / 0518 – Version 1

## SUIVI DE LA QUALITE DES EAUX SOUTERRAINES, DES EAUX SUPERFICIELLES ET DES GAZ DU SOL

95-97 rue Pierre de Montreuil  
93 100 MONTREUIL

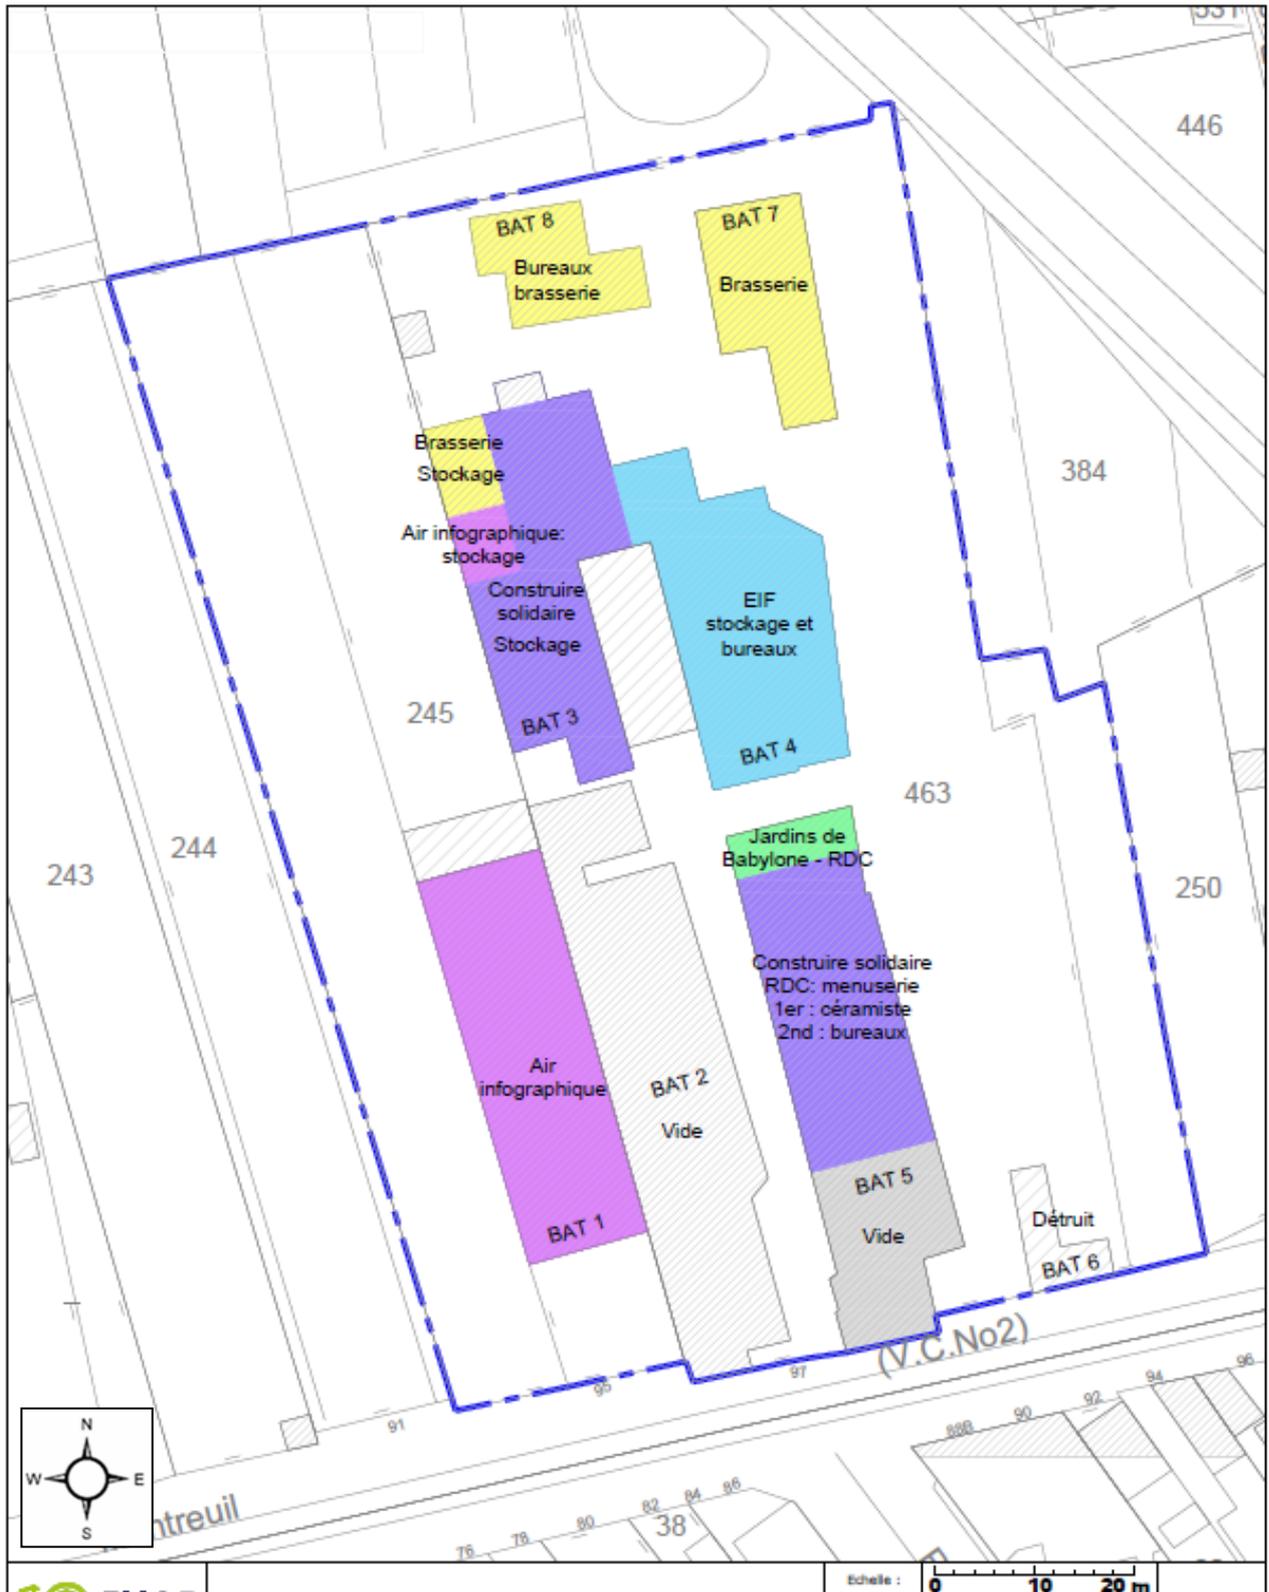
Figure 2 : Occupation du site en octobre 2017

Description du site et de son activité	
Occupation des sols / Activité	<p>Notons que les bâtiments ont plusieurs appellations selon qu'ils aient été nommés par EPFIF ou SUEZ REMEDIATION. Un état de l'occupation des bâtiments a été réalisé par SUEZ REMEDIATION en octobre 2017.</p> <ul style="list-style-type: none"> <li>○ <b>Bâtiment 1 ou F</b> : ~ 590 m<sup>2</sup> construit entre les années 1955 et 1962 occupé aujourd'hui par la COP aire infographique pour une activité de stockage : présence occasionnelle de salariés pour des opérations de chargement / déchargement.</li> <li>○ <b>Bâtiment 2 ou E</b> : ~ 670 m<sup>2</sup> construit entre à la fin du 19<sup>ème</sup> siècle, inoccupé compte tenu de sa vétusté. C'est le bâtiment qui abritait les process historiques de blanchisserie.</li> <li>○ <b>Bâtiment 3 ou C et D</b> : ~ 520 m<sup>2</sup> construit en plusieurs phases entre la fin du 19<sup>ème</sup> siècle et 1930, occupé aujourd'hui en grande partie par Construire Solidaire (stockage) et de deux petits locaux pour du stockage appartenant à la COP Brasserie et Aire Infographique.</li> <li>○ <b>Bâtiment 4 ou B</b> : ~ 480 m<sup>2</sup> construit en plusieurs phases entre la fin du 19<sup>ème</sup> siècle et 1930, occupé aujourd'hui en jouissance par EIF (stockage et bureaux).</li> <li>○ <b>Bâtiment 5 ou A</b> : ~ 680 m<sup>2</sup> construit en plusieurs phases entre la fin du 19<sup>ème</sup> siècle et 1930, occupé aujourd'hui majoritairement par Construire Solidaire pour des activités de menuiserie (RDC), de céramique (1<sup>er</sup> étage) et des bureaux (2<sup>ème</sup> étage) et un petit local par les Jardins de Babylone (culture de plantes au RDC). A noter que la partie sud du bâtiment est vide.</li> <li>○ <b>Bâtiment 6</b> : Bâtiment en bois construit à la fin des années 1960 et démolit depuis plusieurs années.</li> <li>○ <b>Bâtiment 7 ou G</b> : ~ 200 m<sup>2</sup> construit à la fin des années 1920, aujourd'hui occupé par la COP Brasserie pour la fabrication de la bière.</li> <li>○ <b>Bâtiment 8 ou H</b> : ~ 180 m<sup>2</sup> bâtiment modulaire (non répertorié sur le cadastre) installé à la fin des années 1990 à la place d'un hangar présent depuis la fin des années 1970, aujourd'hui occupé par la COP Brasserie pour un usage de bureaux. A noter qu'une pièce est également utilisée par les associations du secteur afin de se réunir.</li> </ul> <p>Les bâtisseurs d'Emmaüs présents sur le site en 2013 lors des premières investigations, n'occupent plus le site depuis le début de l'année 2015.</p> <p>Le reste des surfaces est principalement bétonné voir enherbé ou recouvert pour les plus grandes zones de stationnement de grave compactée. Il sera néanmoins remarqué la présence d'une partie boisée à l'est de ~ 1600 m<sup>2</sup>.</p> <p>Pour plus d'informations sur les affectations historiques des bâtiments, se reporter au chapitre IV ou/et aux études de 2012 et 2013 qui traitent de ces éléments.</p> <p><b>Le plan en page suivante présente les occupations des bâtiments en octobre 2017.</b></p>

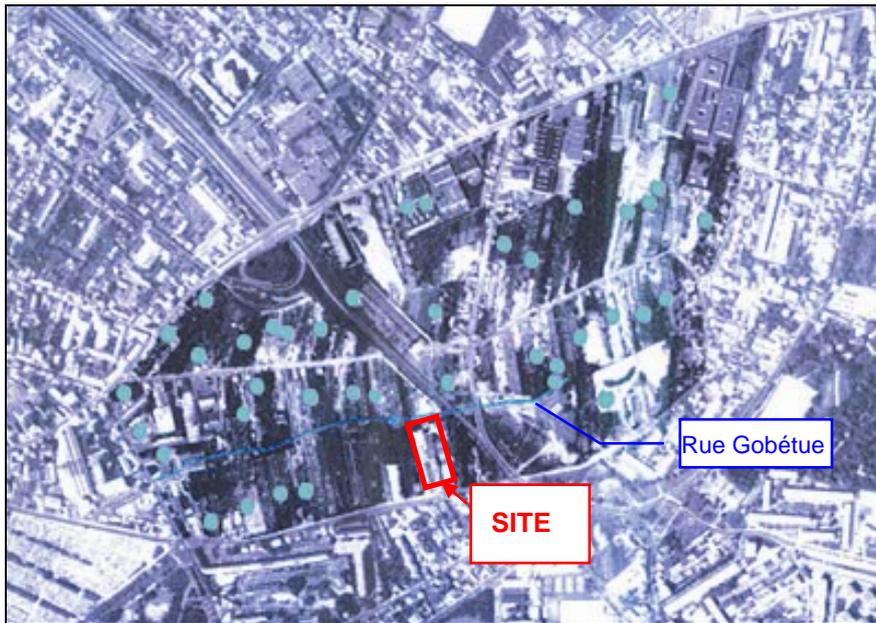
Figure 3 : Recensement de puits et tracé du ru Gobétue (source : Mairie de MONTREUIL 2014)

<p><b>Hydrologie</b></p>	<p>Aucun cours d'eau n'avait été recensé dans les études précédentes (GALTIER ou SUEZ REMEDIATION). Les cartes de l'IGN ne font état d'aucun tracé de cours d'eau permanent ou temporaire, néanmoins la mairie de MONTREUIL a fait part de l'existence d'un ru temporaire en limite nord du site (ru Gobétue) avec le projet de sa remise en eau dans le cadre de l'aménagement du quartier des « murs à pêches ». A noter que ce ru n'est pas visible au droit du site et son état n'est pas connu sur ce tronçon (sec, écoulement faible ? ...).</p> <p><u>Ce ru Gobétue constitue un exutoire potentiel des eaux souterraines au droit du site et a été repéré en août 2016 à environ 60 m en aval hydraulique du site (à l'ouest du site) sur une dizaine de mètres s'écoulant d'est en ouest.</u></p>
<p><b>Usages des eaux</b></p>	<p>Dans un rayon de 500 m autour du site aucun captage n'a été identifié dans le cadre de l'étude de vulnérabilité réalisée par GALTIER.</p> <p>Dans le cadre de l'enquête de proximité réalisé par SUEZ REMEDIATION en juin 2017, 8 puits pouvant faire l'objet d'un prélèvement, ont été repérés dans le secteur des « murs à pêches ». A noter que 2 de ces puits étaient déjà identifiés depuis 2016 dans le cadre d'un premier recensement et des informations transmises par la Mairie.</p>

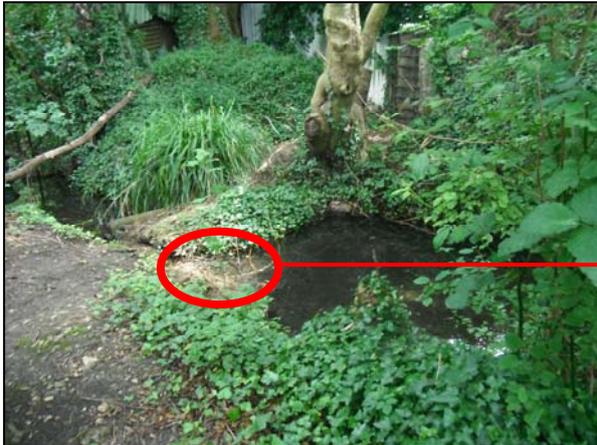
Photographie 1 : Ru Gobétue

A ce stade des connaissances, aucun usage du ru Gobétue n'est connu.

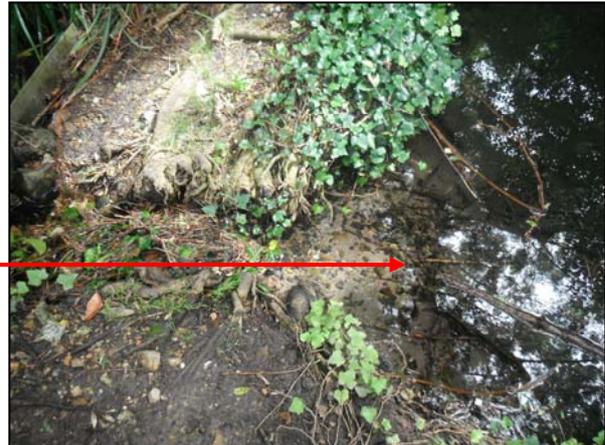
Photographie 2 : Point de prélèvement Ru Gobétue

Ce prélèvement est conforme à la norme NF IS 5567-6 « Qualité de l'eau. Echantillonnage. Partie 6 : guide pour l'échantillonnage des rivières et des cours d'eau » de juillet 2005. Le détail de la méthodologie employée est présenté en **annexe 2-1** et la fiche de prélèvement d'eau en **annexe 2-4**.

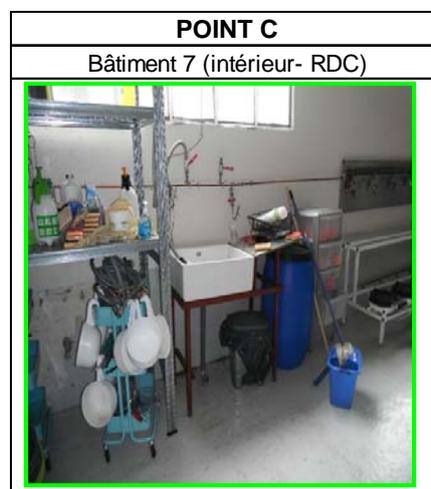
Figure 5 : Point de prélèvement du réseau rénovée d'eau du robinet

Pour rappel, la consommation des eaux distribuées par le réseau sur le site est interdite. Dans la mesure où cette interdiction est en place, la poursuite de la surveillance de la qualité des eaux du robinet n'apparaît pas comme essentielle au droit des autres points de prélèvement (Réf. rapport P2150310 – Version 2 du 04/07/2016). La localisation des autres points de prélèvement (A à G) est présentée sur le plan en **annexe 1-1**.

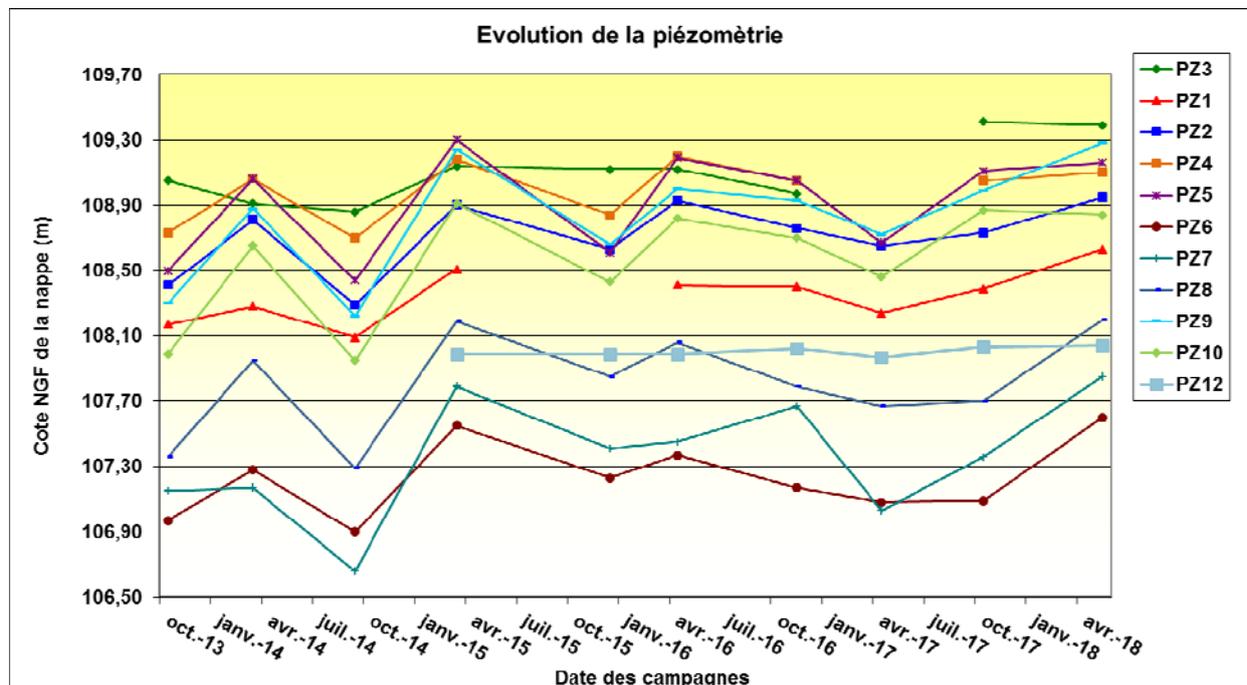
Figure 6 : Graphique d'évolution de la piézométrie des ouvrages sur site

La ligne des ouvrages PZ5, PZ4 et PZ9 constitue une ligne de crête déjà constatée lors des campagnes précédentes. Cette ligne de crête pourrait être liée à l'existence de structures enterrées pouvant favoriser localement l'infiltration d'eau dans l'aquifère :

- un bassin de rétention (entre les bâtiments 3 et 2) collectant les eaux pluviales,
- la fosse mise à jour dans le bâtiment 2,
- des canalisations au niveau du bâtiment 2 visibles sur les plans historiques qui peuvent mettre en relation les différentes fosses et bassins.

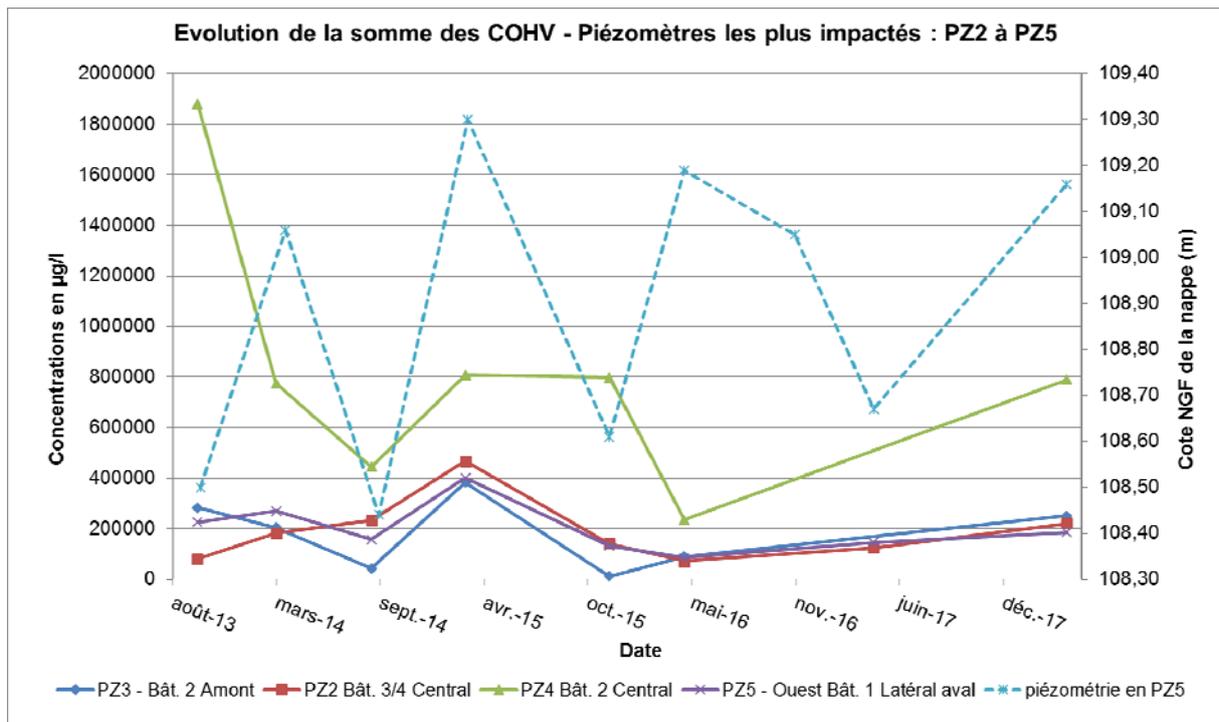
**Figure 7 : Evolution de la somme des COHV au droit des ouvrages les plus impactés**

Les teneurs moyennes en COHV sont de l'ordre de 330 mg/l dans ces 4 ouvrages, la présence de produit pur sur le toit des marnes vertes est donc fortement supposée. La présence des composés de dégradation du PCE et TCE en aval du site (chlorure de vinyle notamment) met en évidence que des processus naturels de biodégradation sont à l'œuvre mais restent *a priori* peu importants au regard des ratios de concentrations PCE+TCE / chlorure de vinyle. Les teneurs en BTEX sur ces ouvrages sont significatives avec en moyenne des teneurs de l'ordre de 50 mg/l.

Les graphiques ci-dessus mettent en évidence d'une manière générale, depuis mars 2014 des concentrations variables qui restent dans les mêmes ordres de grandeur. Pour les COHV, il ne se dessine pour le moment aucune tendance particulière ni à l'amélioration, ni à la dégradation contrairement aux teneurs en BTEX qui semblent présentées une tendance à la baisse qui sera à confirmer lors des prochaines campagnes. A noter toutefois un pic de concentration en COHV lors de la campagne d'octobre 2017 au droit de PZ7 non confirmé en mai 2018.

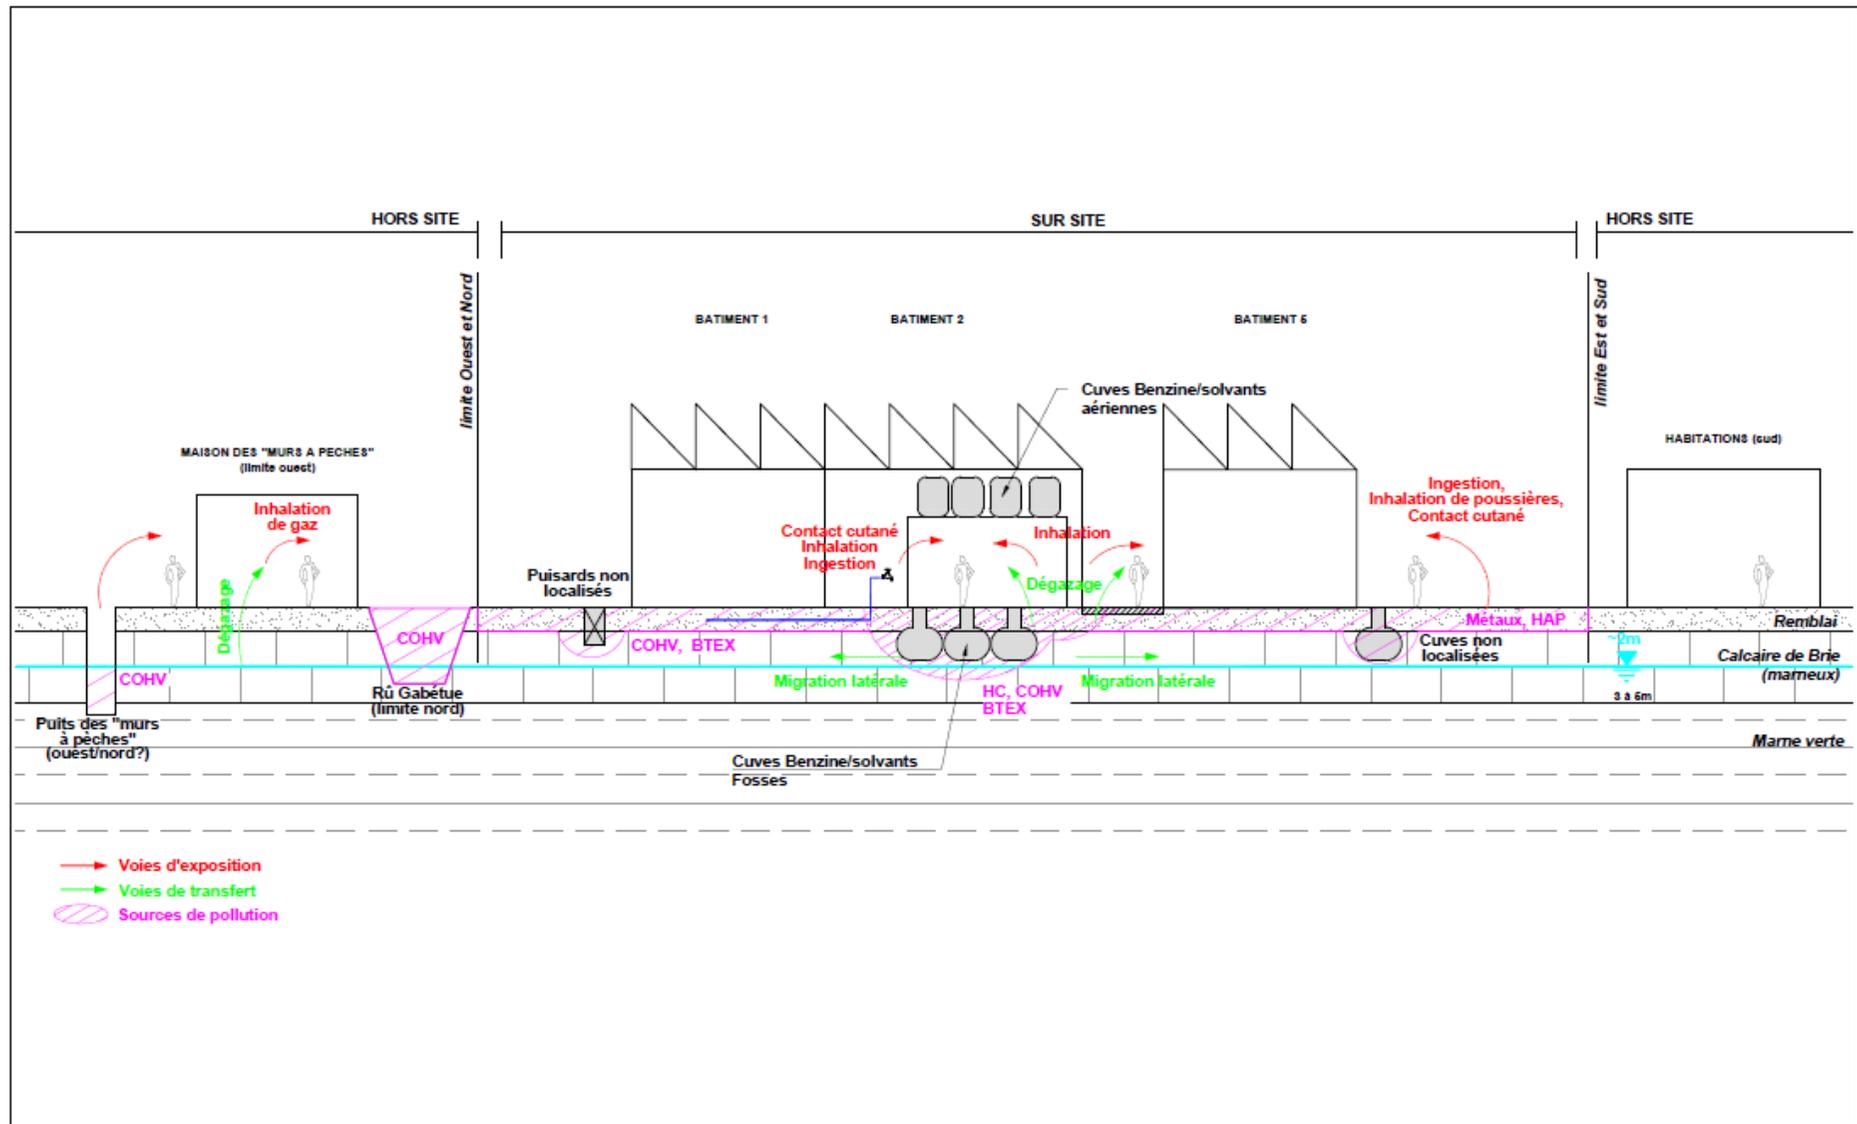
Figure 10 : Schéma conceptuel

- Négligeable : voie écartée (concentrations faibles, zone extérieure ...)
- Potentiel : incertitude quant à la qualité du milieu d'exposition (pollution dans les eaux souterraines mais pas d'informations dans les gaz du sol ou l'air ambiant)
- Significatif : mesure significative dans le milieu d'exposition (eaux souterraines, air ambiant, eau du réseau...).
- Avéré : problème sanitaire (ex eau consommée impactée...).

Au regard du schéma conceptuel, les risques sont liés :

Le risque d'inhalation de substances volatiles sur site fait l'objet d'une réévaluation régulière (4 campagnes d'air ambiant par an). La surveillance en mai 2018 a fait l'objet d'une note technique distincte qui conclut à une qualité d'air dégradée qui reste compatible avec l'usage actuel des bâtiments 3, 5 et 8, **mais non compatible avec l'usage des bâtiments 1 et 4** (Cf. NT13\_U2180790-V1 du 13/06/18). L'accentuation des mesures d'aération dans ces bâtiments est recommandée et suffisante en l'état dans la mesure où des travaux de dépollution vont être engagés à court terme.

- piézométrie globale à chaque campagne,
- de poursuivre la surveillance de l'air ambiant extérieur et dans les bâtiments 1, 4 et 5,
- d'accentuer les mesures d'aération des bâtiments notamment 1 et 4 (condition suffisante en l'état dans la mesure où des travaux de dépollution vont être engagés à court terme),

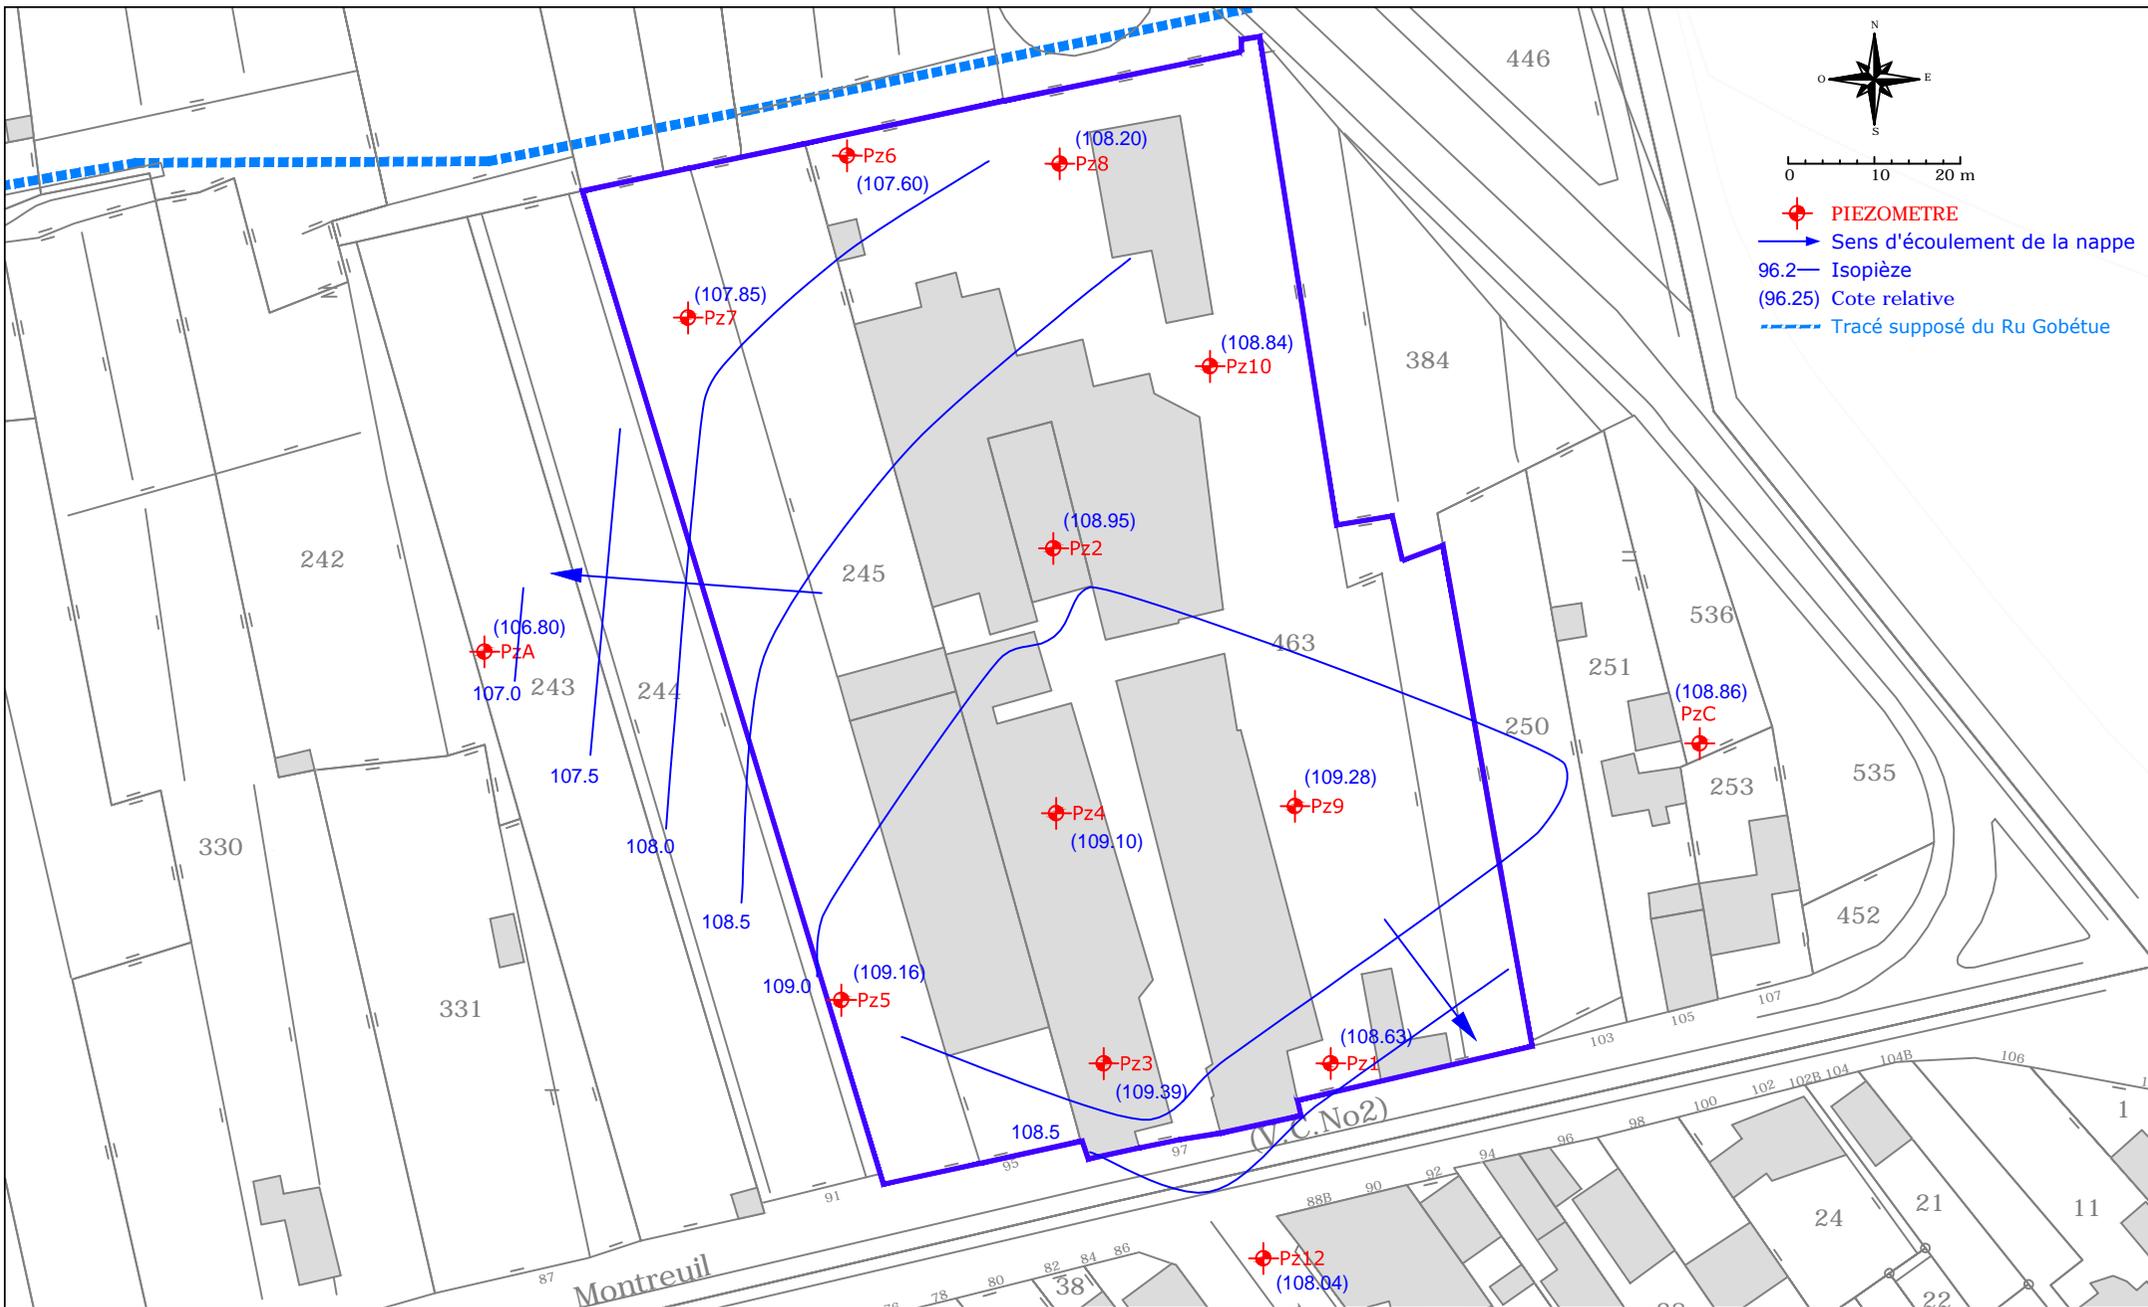
Esquisse piézométrique à la date du 2 mai 2018

Une esquisse piézométrique sur site est présentée en **annexe 4**.

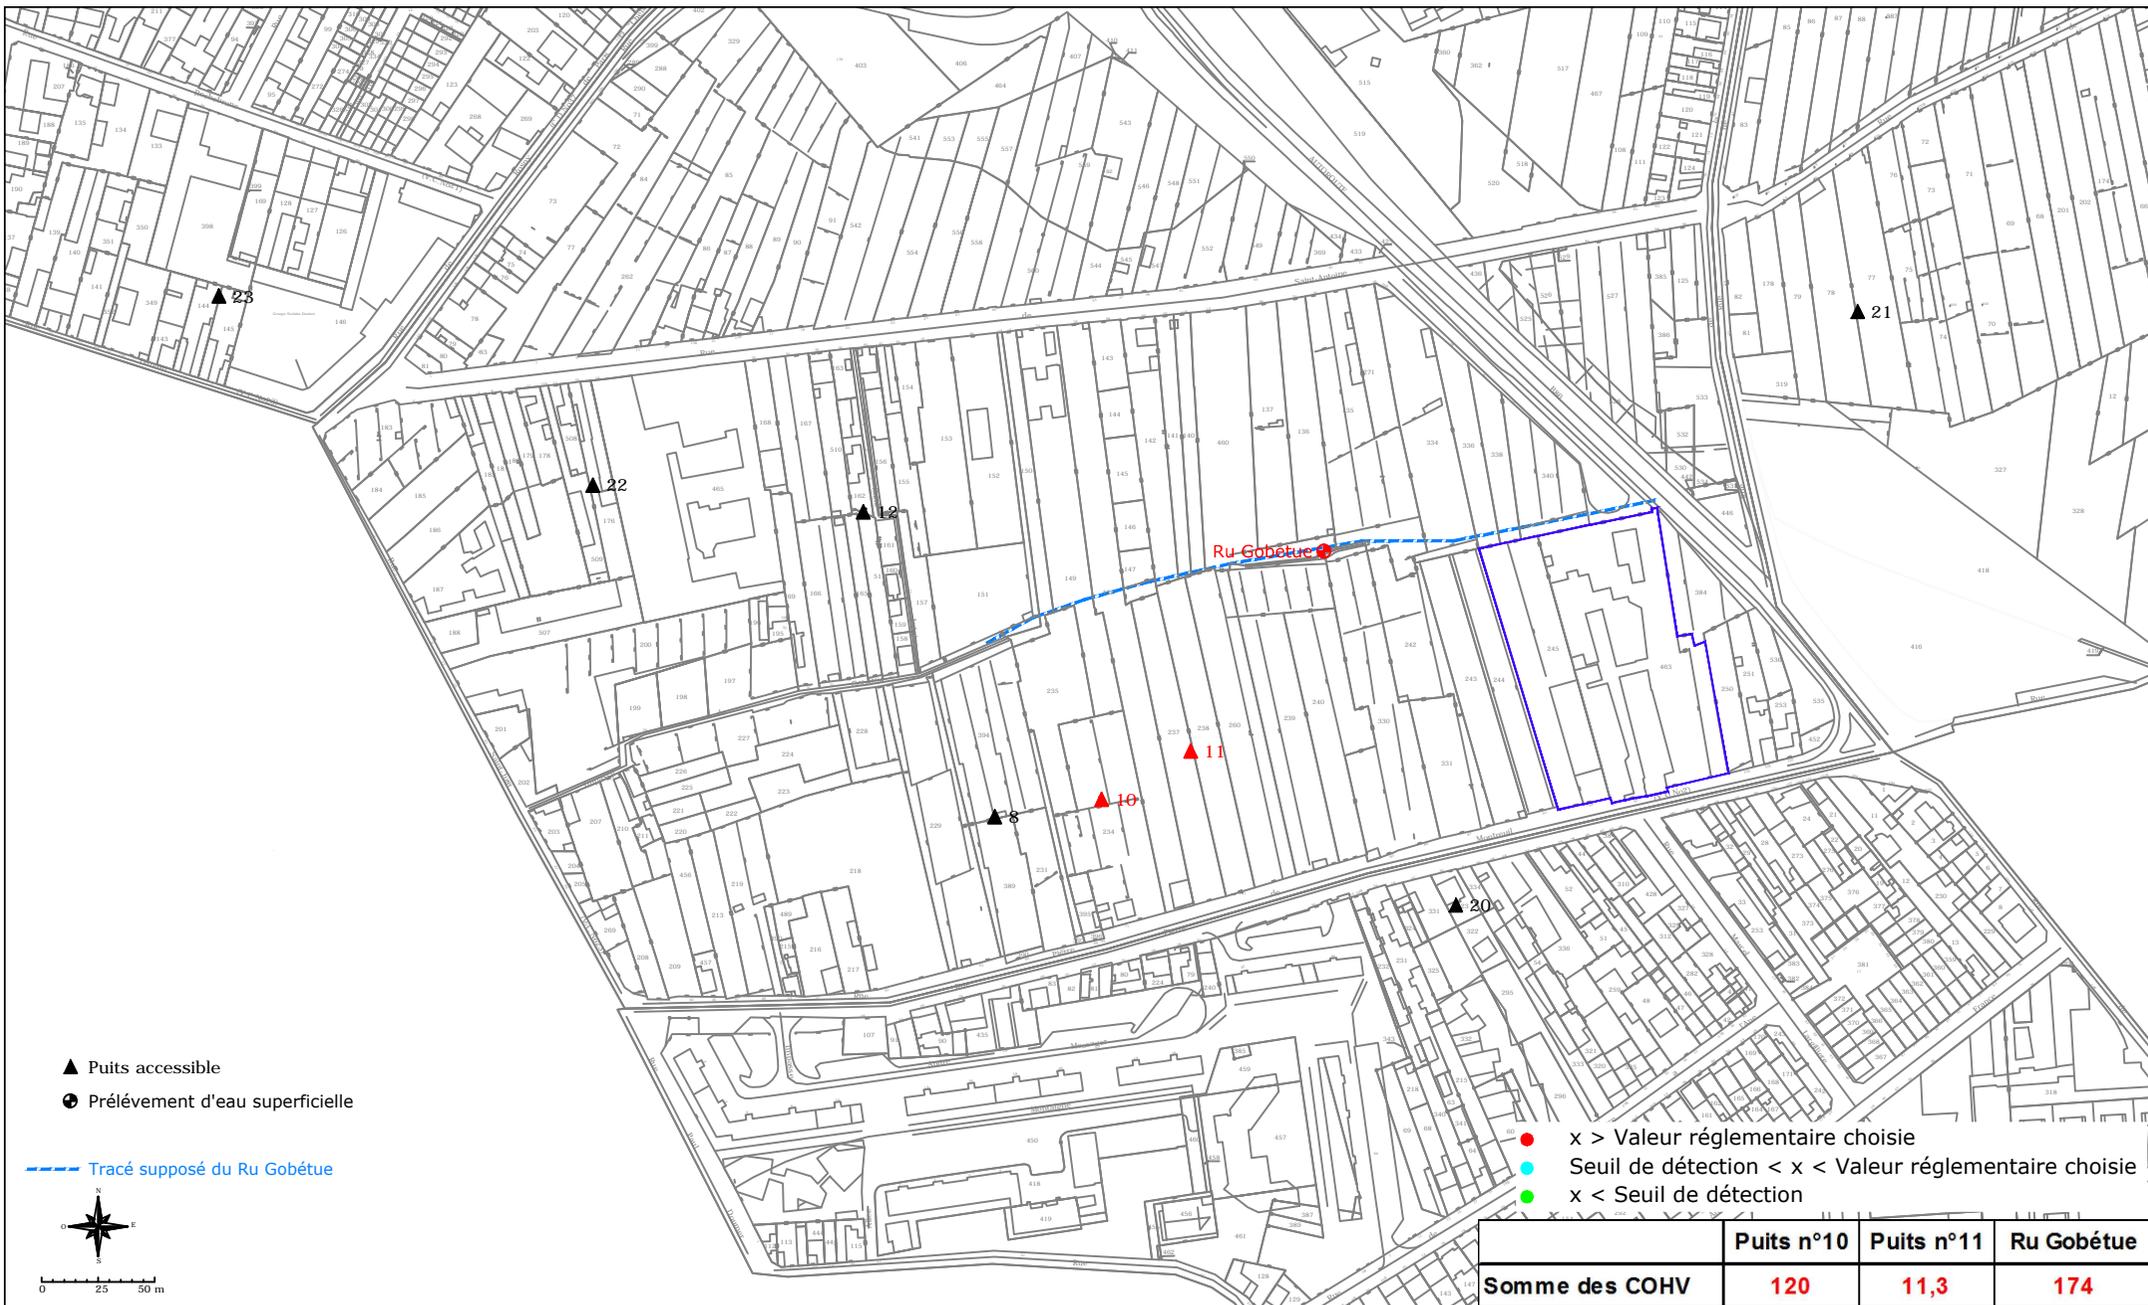
ANNEXE  
**5**  
 FIGURE  
**2**

Puits n°10	Puits n°11	Ru Gobétue
<b>Somme des COHV</b>	<b>120</b>	<b>11,3</b>	<b>174</b>

## Cartographie des teneurs en COHV dissous dans les eaux souterraines en µg/l dans les puits
