**PHYTOCONSEIL**

**ÉTUDE DE SIX PLATANES  
Place de la Fraternité  
MONTREUIL**

**Visite du 7 novembre 2019**

Cette étude réalisée depuis le sol, à la demande du collectif des Coutures, concerne l'inspection de 6 platanes plantés sur la place de la Fraternité à Montreuil.

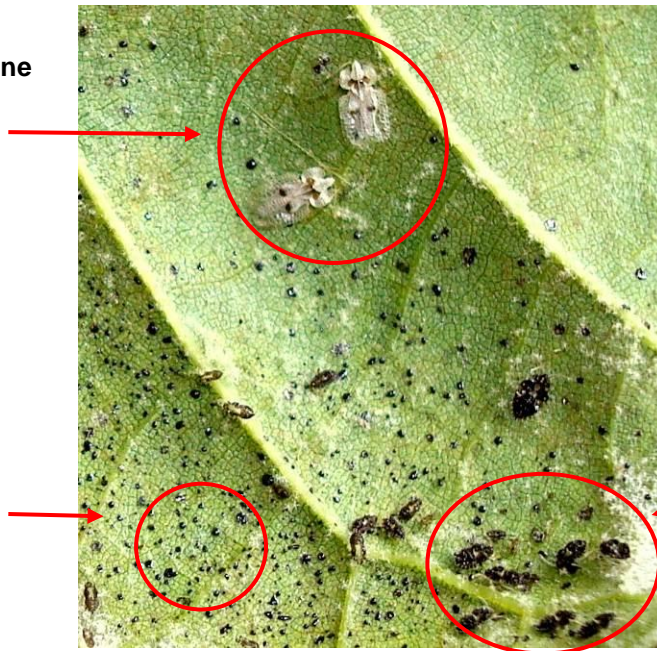
**Larves de tigre du platane**

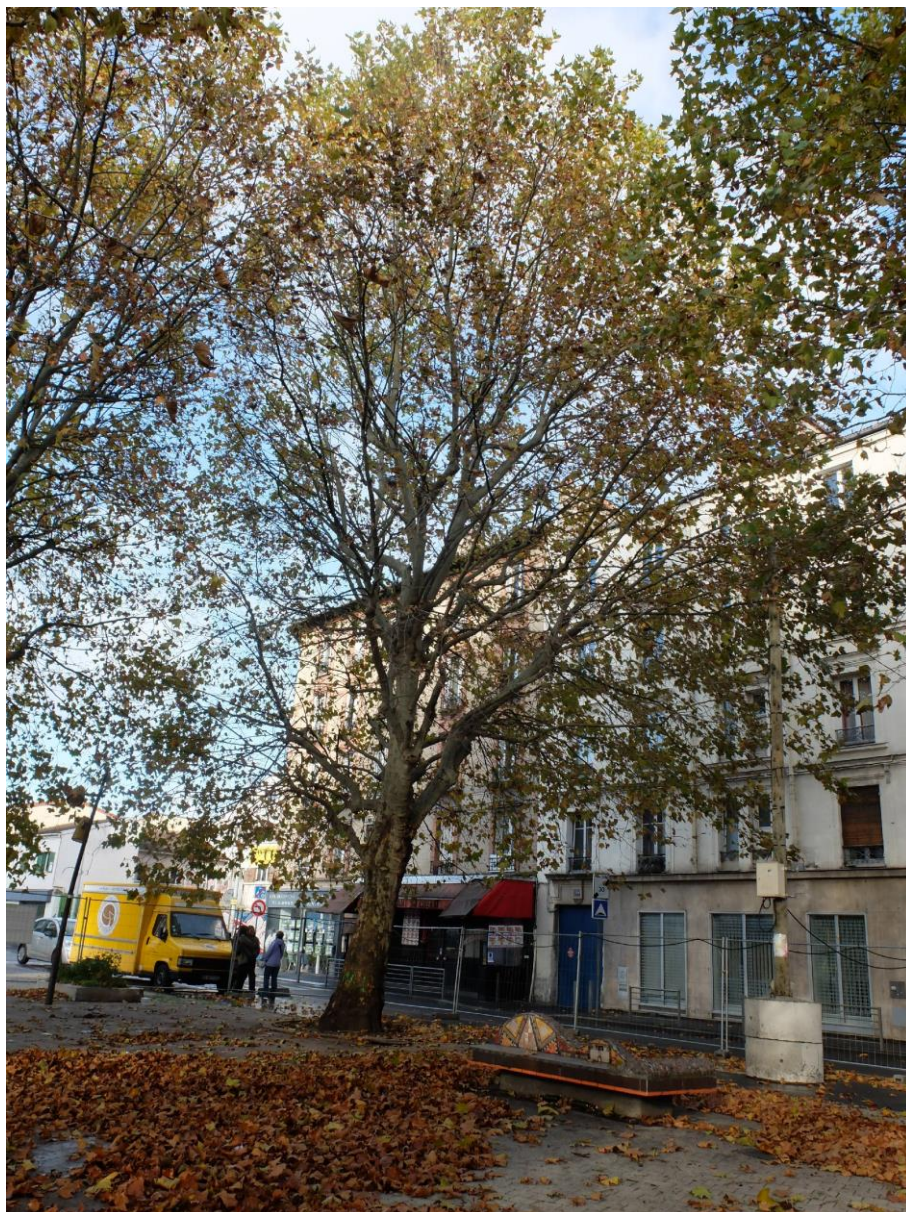
**Ce platane ne présente pas de défaut grave de solidité.** L'état mécanique de l'arbre est correct son espérance de maintien peut dépasser les 10 ans.

- un diagnostic tous les 5 ans afin de contrôler l'évolution des défauts.

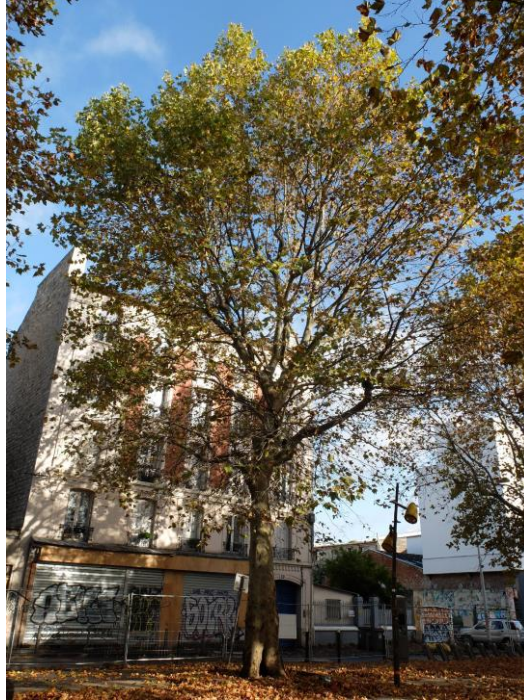
**Ce platane présente un défaut de solidité au niveau du collet.** L'état mécanique de l'arbre est moyen, son espérance de maintien à long terme est compromise. Son maintien pendant 5 ans minimum est possible mais un contrôle dans 3 ans est recommandé.

- un diagnostic tous les 3 ans afin de contrôler l'évolution des défauts.

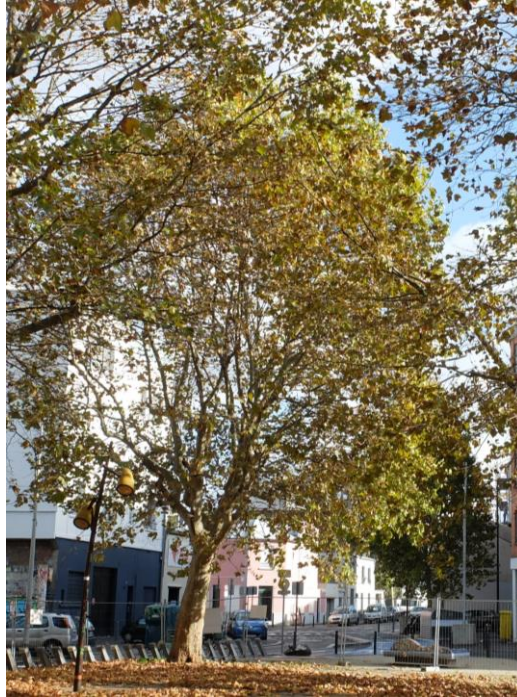
**Ce platane présente des défauts de solidité au niveau du collet, du tronc et du houppier.** L'état mécanique de l'arbre est moyen, son espérance de maintien à long terme est compromise. Son maintien pendant 5 ans minimum est possible mais un contrôle dans 3 ans est recommandé.

- un nettoyage du bois mort sur l'ensemble du houppier. Ce nettoyage sera reconduit chaque année afin d'éliminer le plus rapidement possible les branches atteintes par le champignon *Massaria platani*.
- La réduction sévère de toutes les branches insérées sur la charpentièrè dégradée.
- un diagnostic tous les 3 ans afin de contrôler l'évolution des défauts.

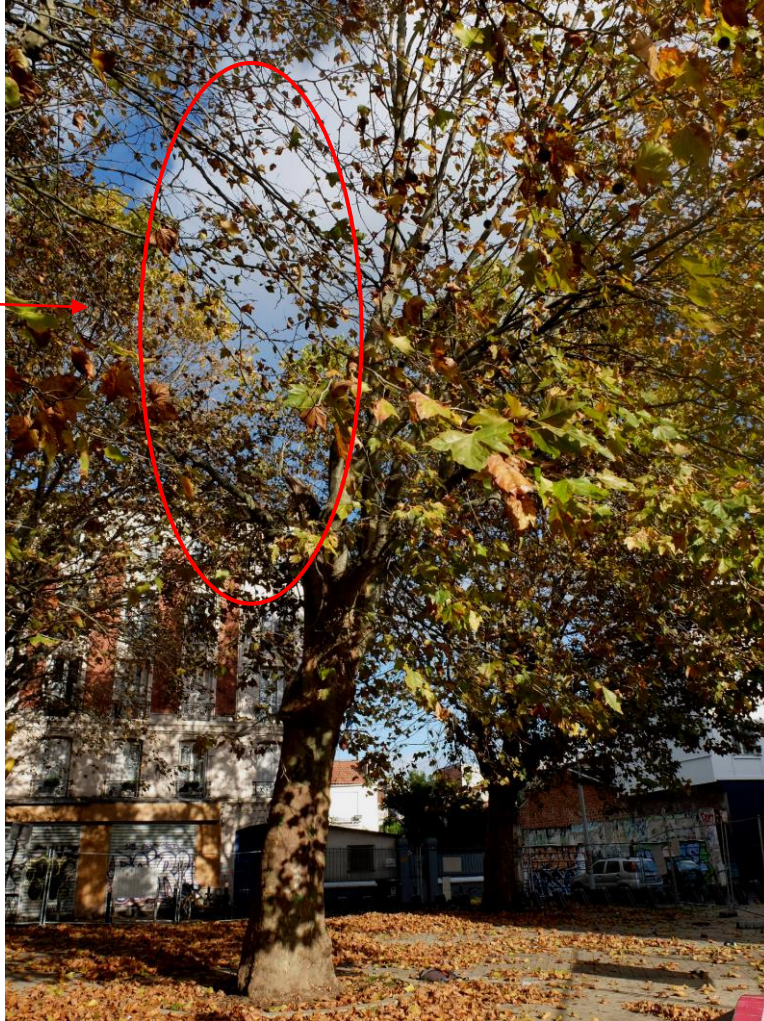
*Localisation de la  
partie arrachée du  
houppier*

Le houppier est déséquilibré en raison de la rupture d'une partie de ses charpentières.

Ce platane est colonisé par le champignon lignivore *Phellinus punctatus* (Phellin tacheté). L'action pathogène du phellin est marquée et l'on peut constater, en plus de la dégradation du bois, une nécrose de l'aubier, évoluant en triangle, pointe tournée vers le bas. Cette nécrose s'accroît en rides successives, des charpentières jusqu'au tronc. L'abattage reste la seule solution.

Ce platane présente des défauts graves de solidité au niveau du collet, du tronc et du houppier. L'état mécanique de l'arbre est altéré.

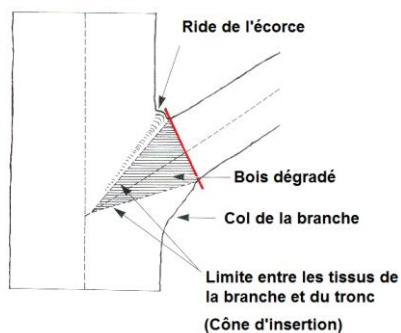
**1**

Dans le cas de suppression de branche, si la cavité se limite au cône d'insertion de la branche retirée **1**, la tenue mécanique reste satisfaisante, et les risques de rupture sont faibles. En revanche, lorsque le cône d'insertion est franchi **2**, cela signifie que le champignon lignivore responsable de la dégradation peut être très actif.

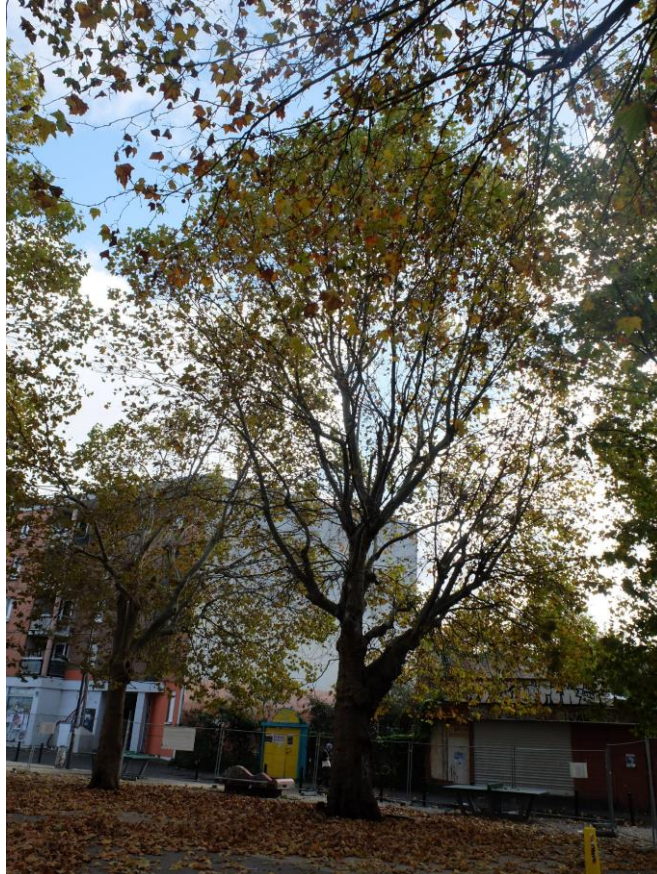
**Ce platane ne présente pas de défaut grave de solidité.** L'état mécanique de l'arbre est correct. Son espérance de maintien peut dépasser les 10 ans, sauf si les nécroses de l'aubier s'avèrent être une infestation par le champignon *Phellinus punctatus*.

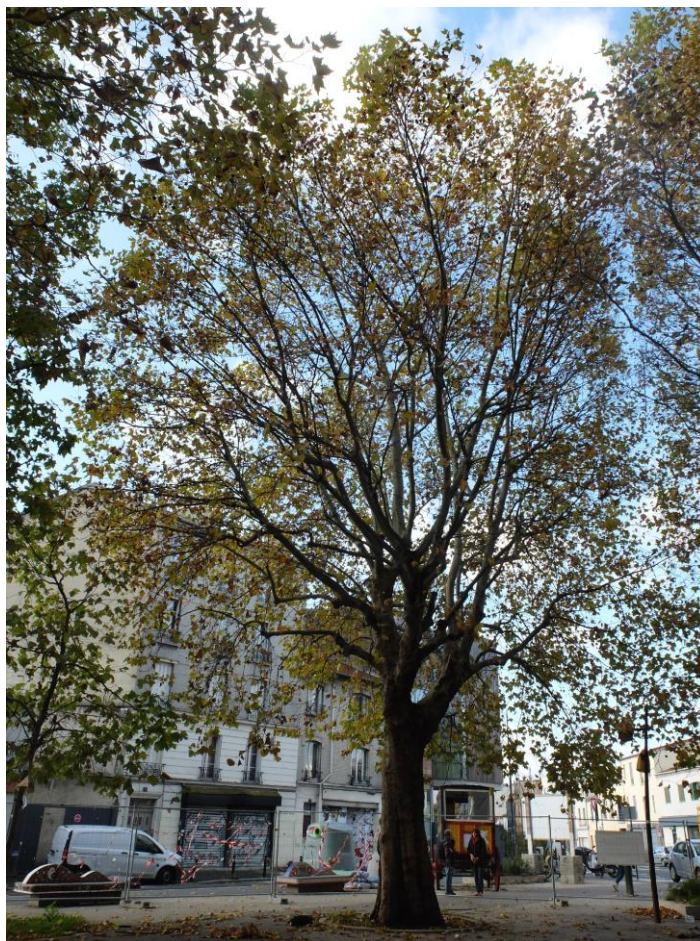
**Ce platane présente un défaut de solidité au niveau du collet.** L'état mécanique de l'arbre est actuellement correct son espérance de maintien peut atteindre les 10 ans.
