95 – 99 RUE PIERRE DE MONTREUIL
93100 MONTREUIL

AUDIT TECHNIQUE DE L'ENSEMBLE IMMOBILIER

19 DECEMBRE 2013

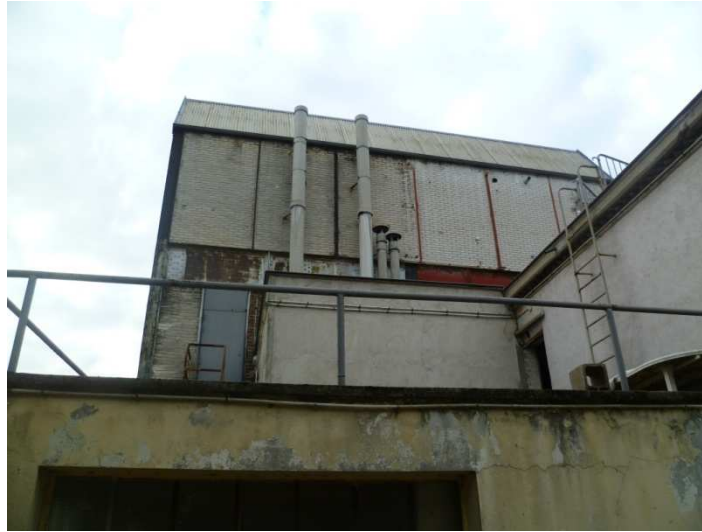
Vue cheminée pignon A2 (présence de conduits en amiante ciment)

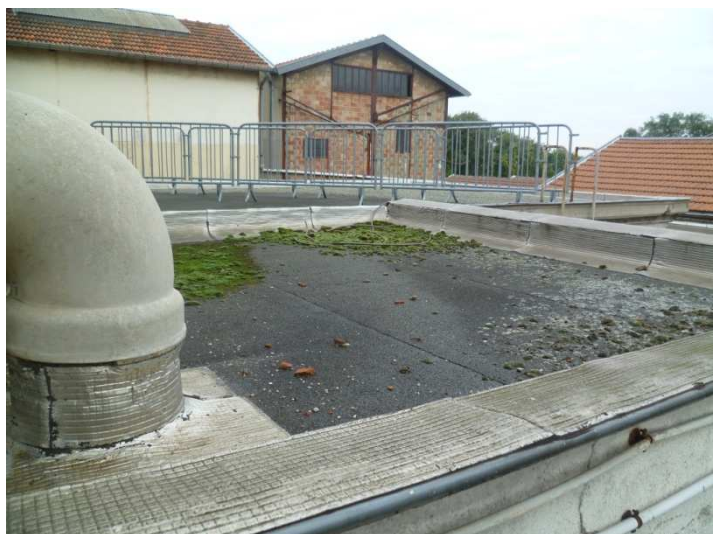
Terrasse plancher haut 1er étage présence de mousses en surface

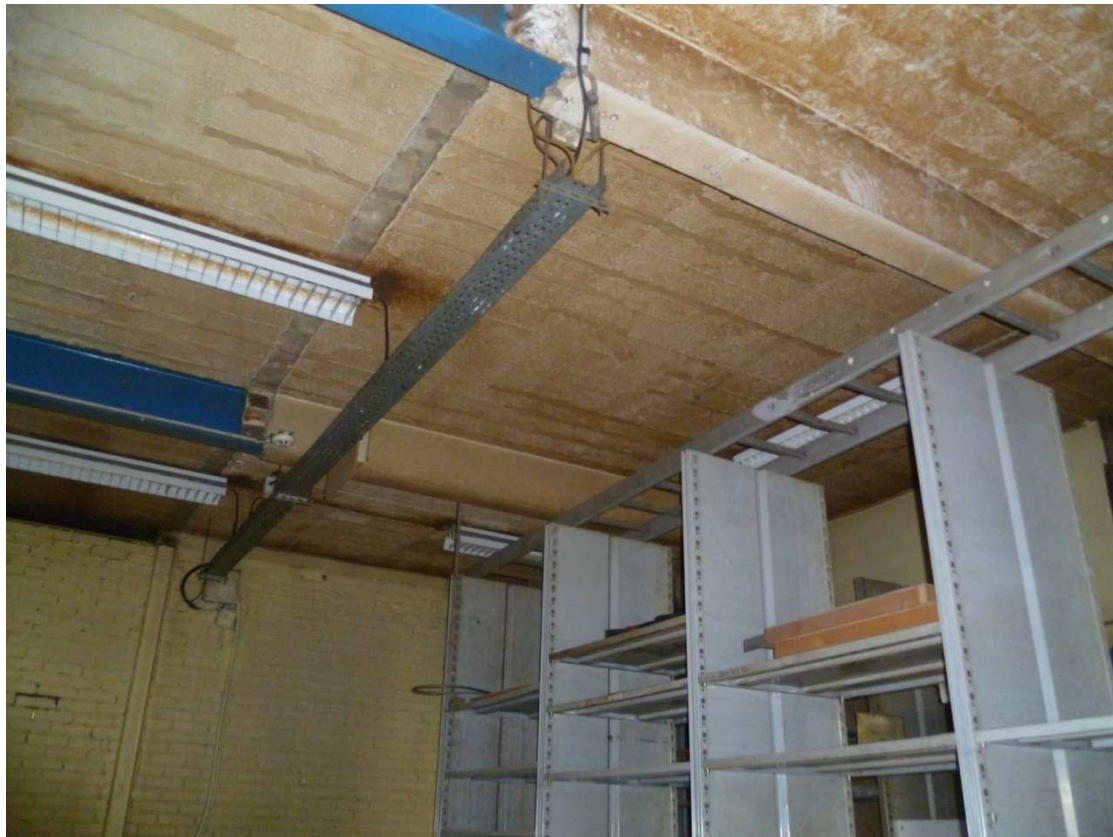
Habillage béton sur poutrelle métal coté pignon Nord 1er étage A2

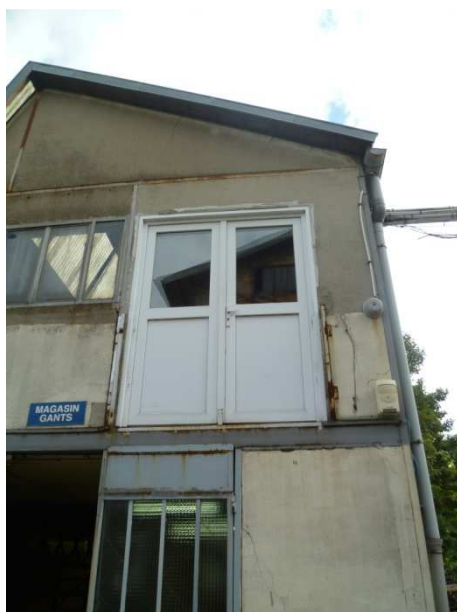
Porte fenêtre 1er étage sur corridor central sans barre de protection

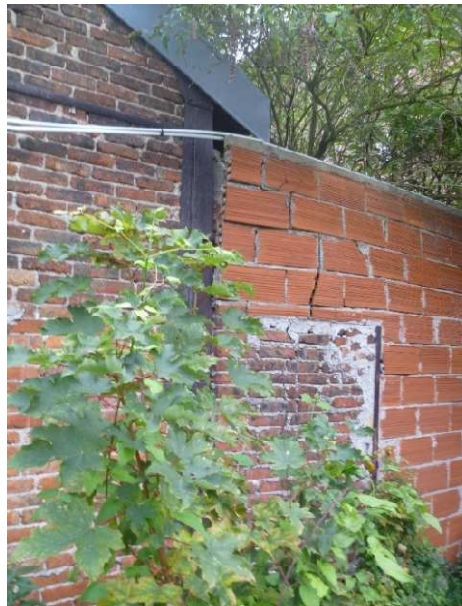
**Les montants des « pans de fer » ne descendent pas jusqu'aux fondations
Mauvaise stabilité de la maçonnerie (un seul rang de brique)**

Façade du « patio extérieur » complètement déstabilisée

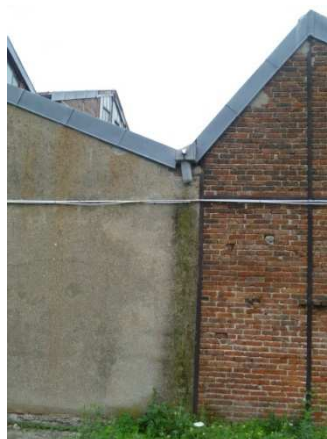
Descente de pluviale manquante en about de chéneau en pignon Est

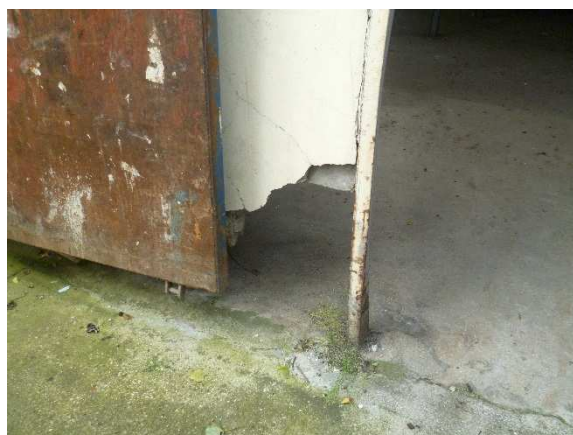
Conséquence d'un choc sur façade et montant métallique

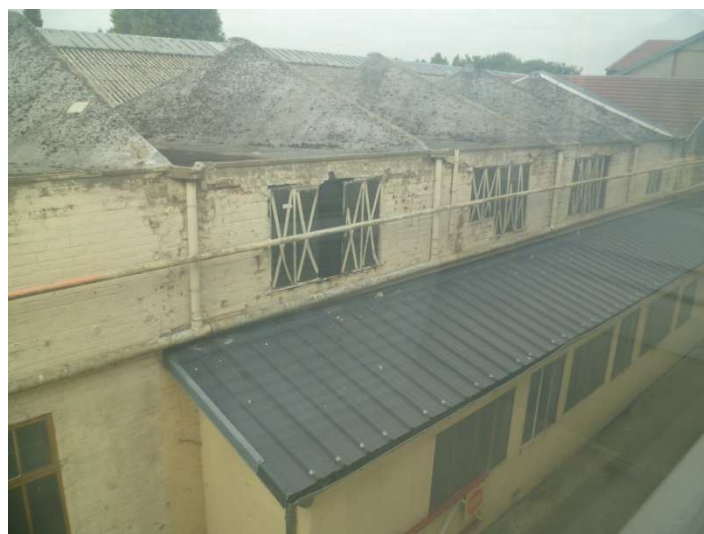
**Coques béton partie centrale bâtiment E vue sur auvent latéral en bac acier
Châssis latéraux obsolètes**

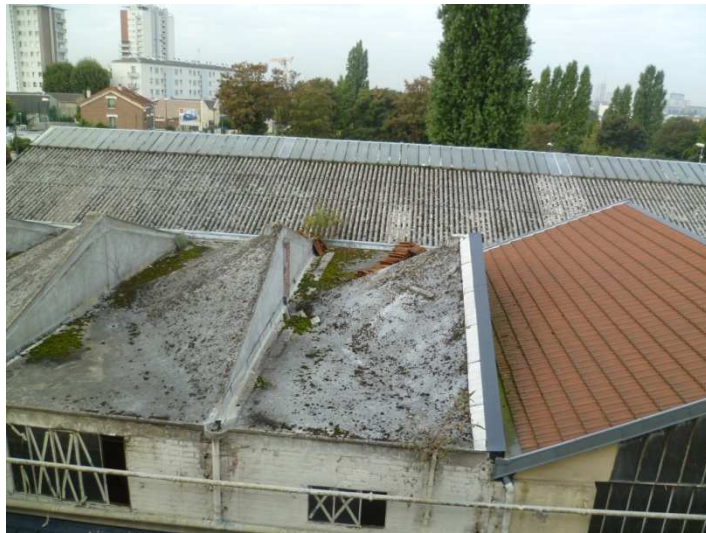
Liaison shed / coques béton présence de végétation, au deuxième plan couverture amiante du bâtiment F (ex VALDA) avec faitage vitré central
