DIAGNOSTIC AMIANTE AVANT DEMOLITION

RAPPORT n° A 71401 du 14/02/2018

Usine EIF

93100 MONTREUIL

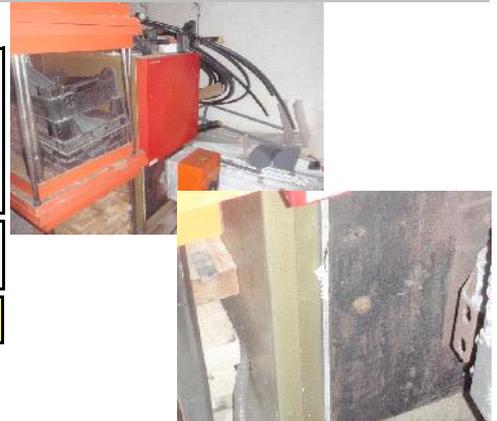
FICHE : JPC 39

joint plat cartonné entre brûleur et plaque bride brûleur

chaufferie - chaudière

prélèvement analysé : PMONT A1 1 JPC 39 - ref. laboratoire AR-18-RI-002497-01-039

chrysotile

Présence d'amiante décelée

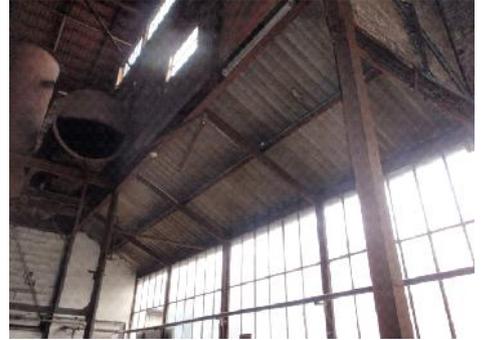
FICHE : BIT 8

bitume en résidu

sur mur

prélèvement analysé : PMONT E TOIT BIT 8 - ref. laboratoire AR-18-EK-003587-01 008

chrysotile

DECISION DE
L'OPERATEUR

Présence d'amiante décelée

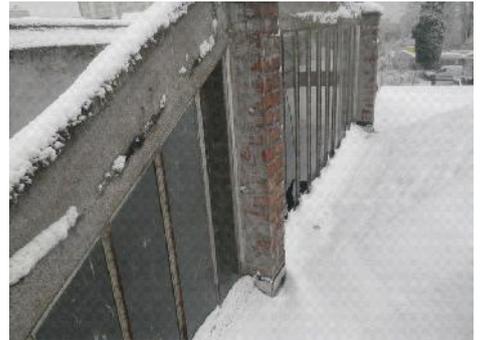
FICHE : MAS 11

mastic sur verrière

sur lanterneau d'éclairage

prélèvement analysé : PMONT E TOIT MAS 11 - ref. laboratoire AR-18-EK-003587-01 011

chrysotile

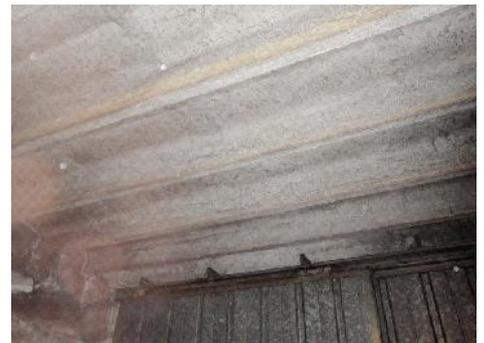
FICHE : END 30

ELEMENT REPERE	enduit plâtre
ZONE CONCERNEE	Rez-de-chaussée , Bâtiment G sur plafond béton dans le stockage 1er étage
PRELEVEMENT LABORATOIRE D'ANALYSE	référence DIAGTIM : PMONT G RDC END 30 réf. laboratoire - réf. : AR-18-RI-002497-01-030
RESULTAT	Trouvée sans amiante à l'analyse
