95 – 99 RUE PIERRE DE MONTREUIL
93100 MONTREUIL

AUDIT TECHNIQUE DE L'ENSEMBLE IMMOBILIER

19 DECEMBRE 2013

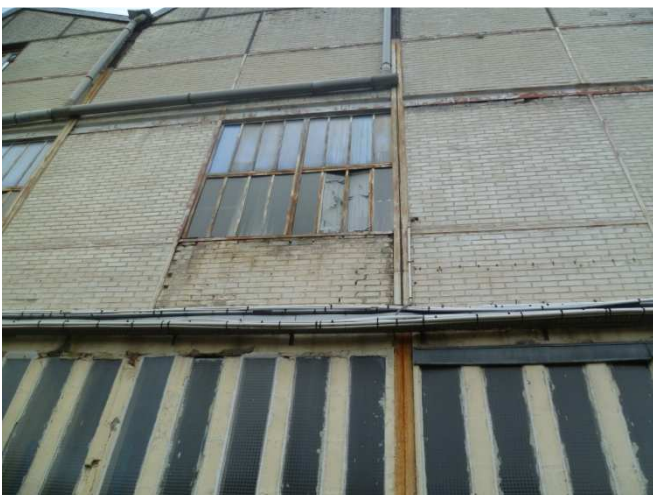
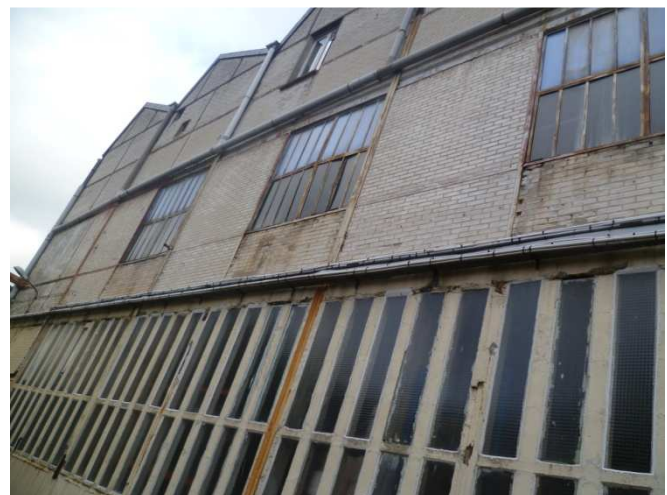
- Au 1^{er} étage : déformation des châssis métalliques en acier avec poussée vers l'extérieur

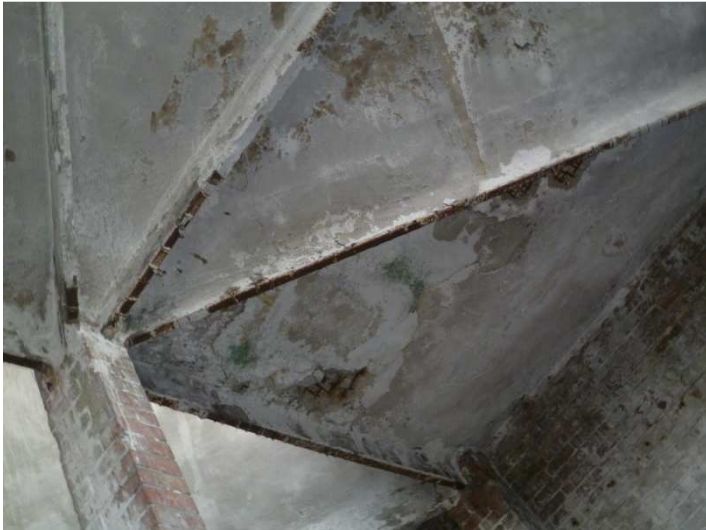
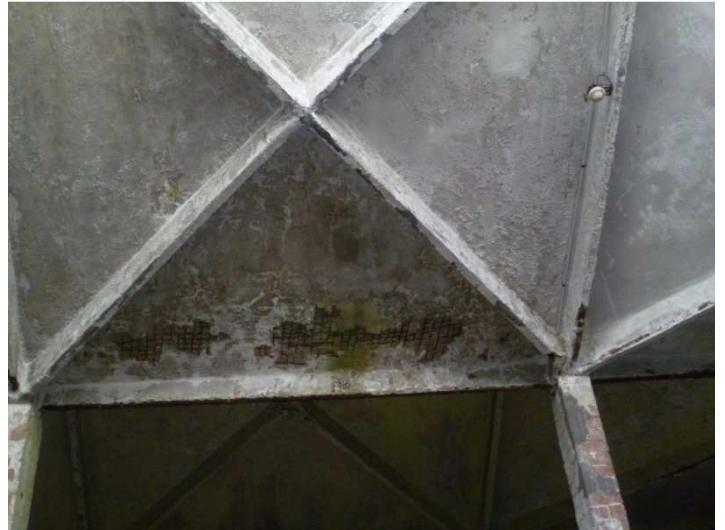
- 1- Zone E1 – coques béton
 - ✓ Poussée des aciers dans les coques et les poutres
 - ✓ Poutre de soutien et acier apparent en cours de fragilisation

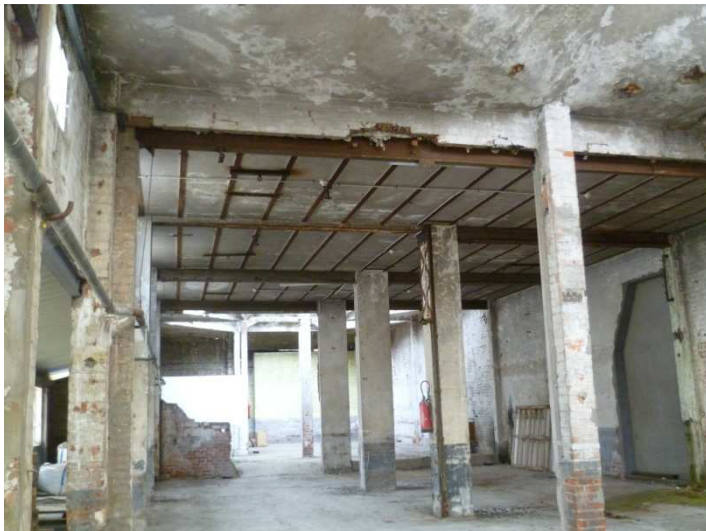
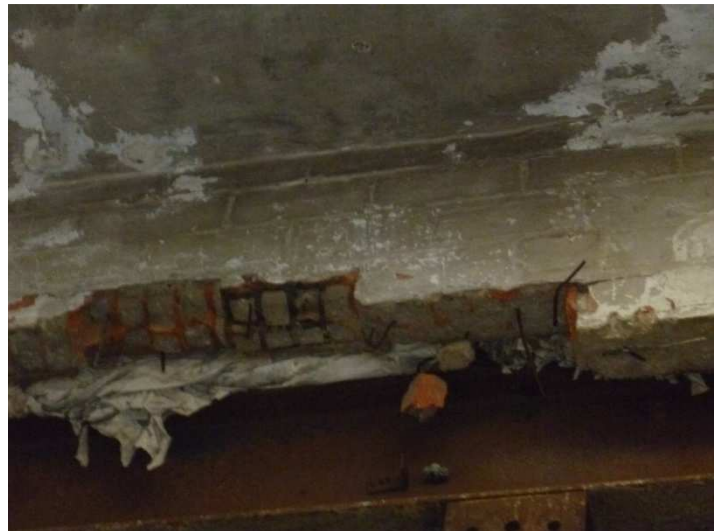
- ✓ Poussée au vide sous muret (première coque Nord) **sans poutre porteuse**

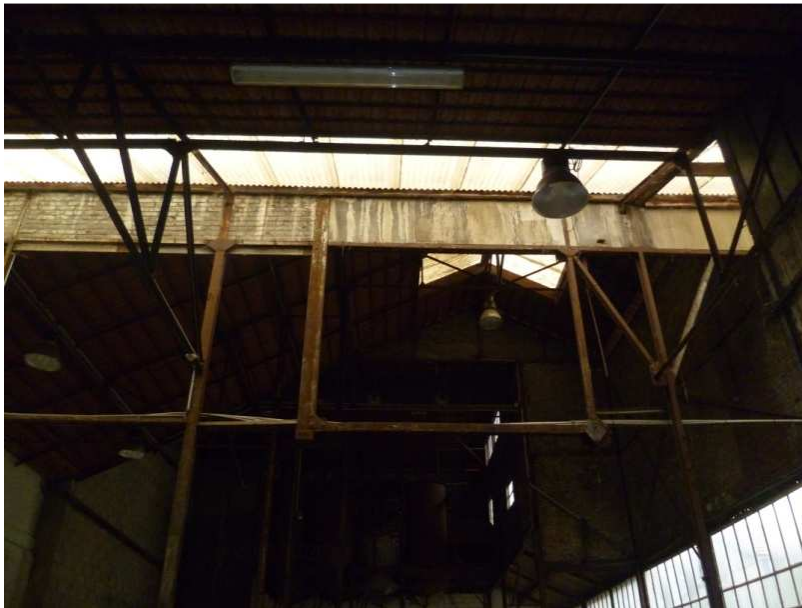
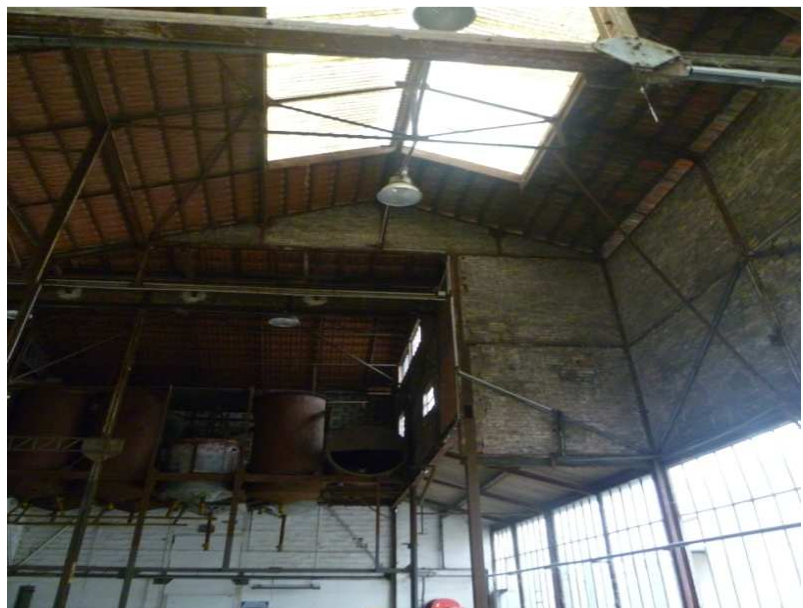
- 2- Zone E3 – coques béton
✓ Absence partiel d'entrait sur charpente

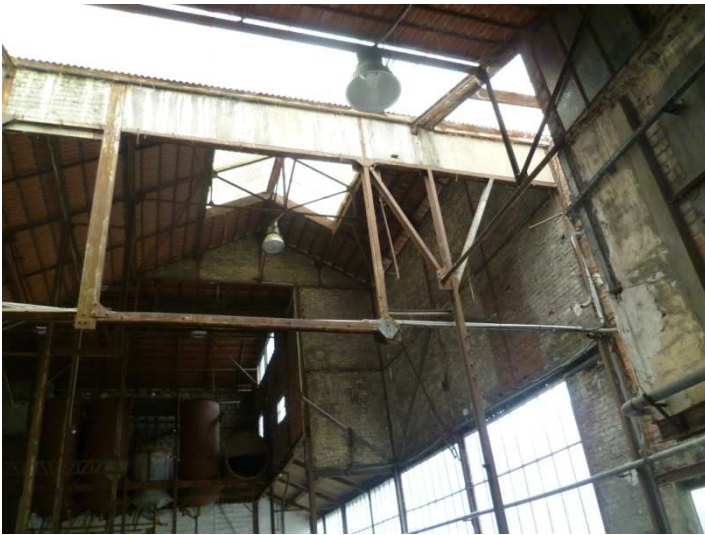
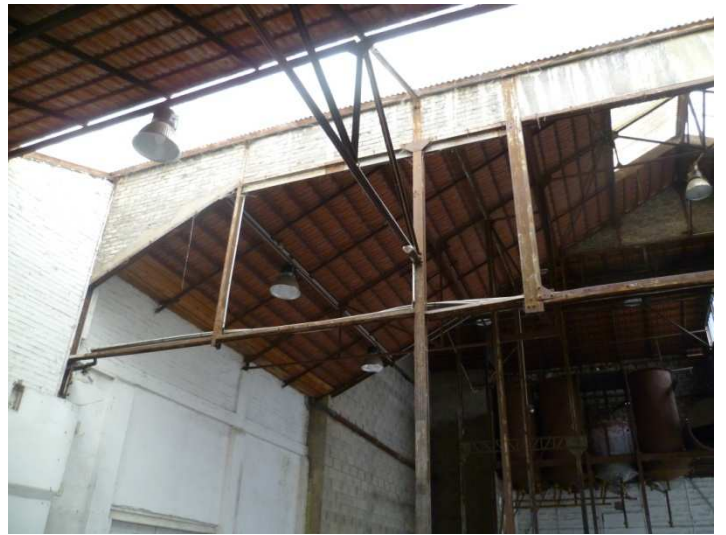
Poutraison centrale : entrain non continu en poutre basse

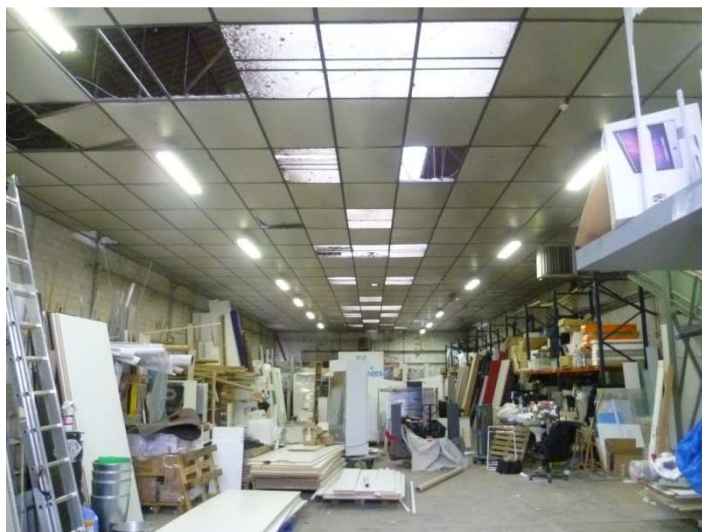
Quelques marques de plafond et présence de panneaux d'éclairage zénithal.

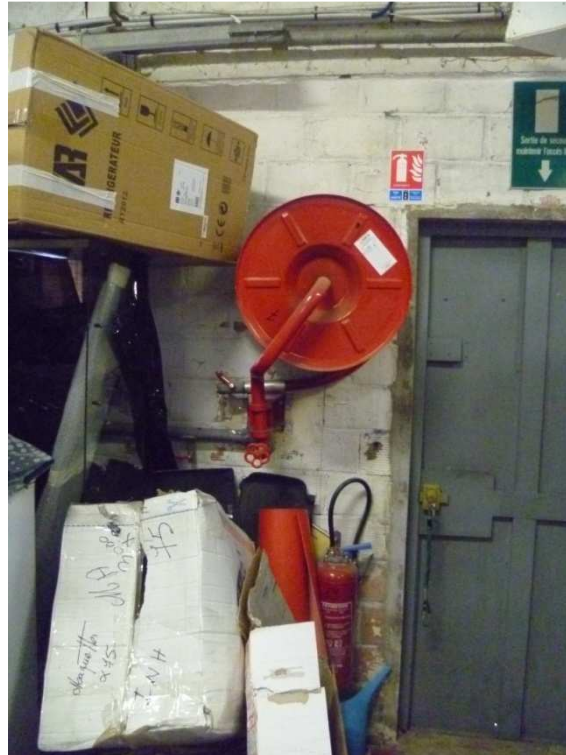
Présence d'un RIA au droit de l'accès latéral (non alimenté)

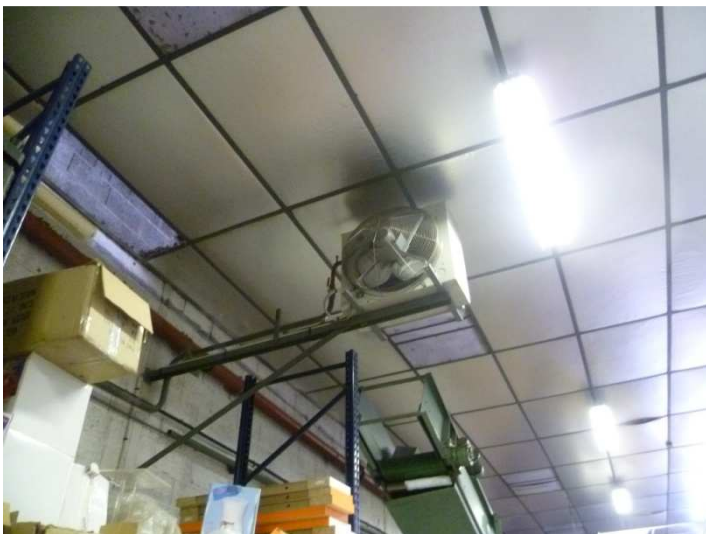
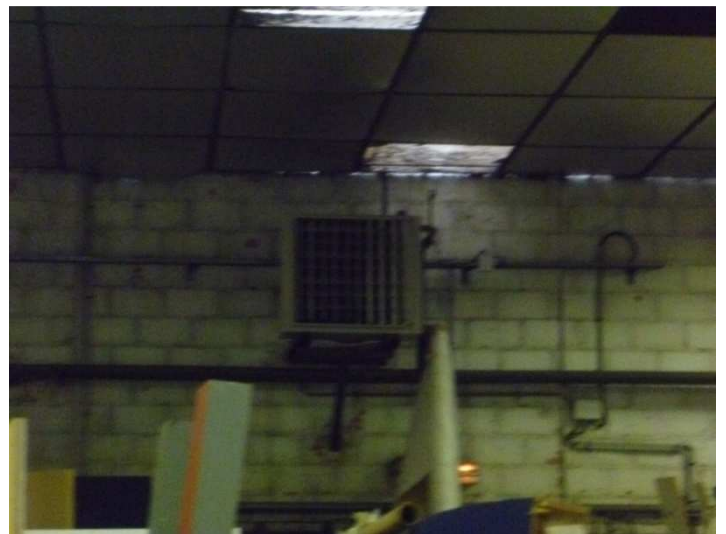
Deux aérothermes sont positionnés dans le volume

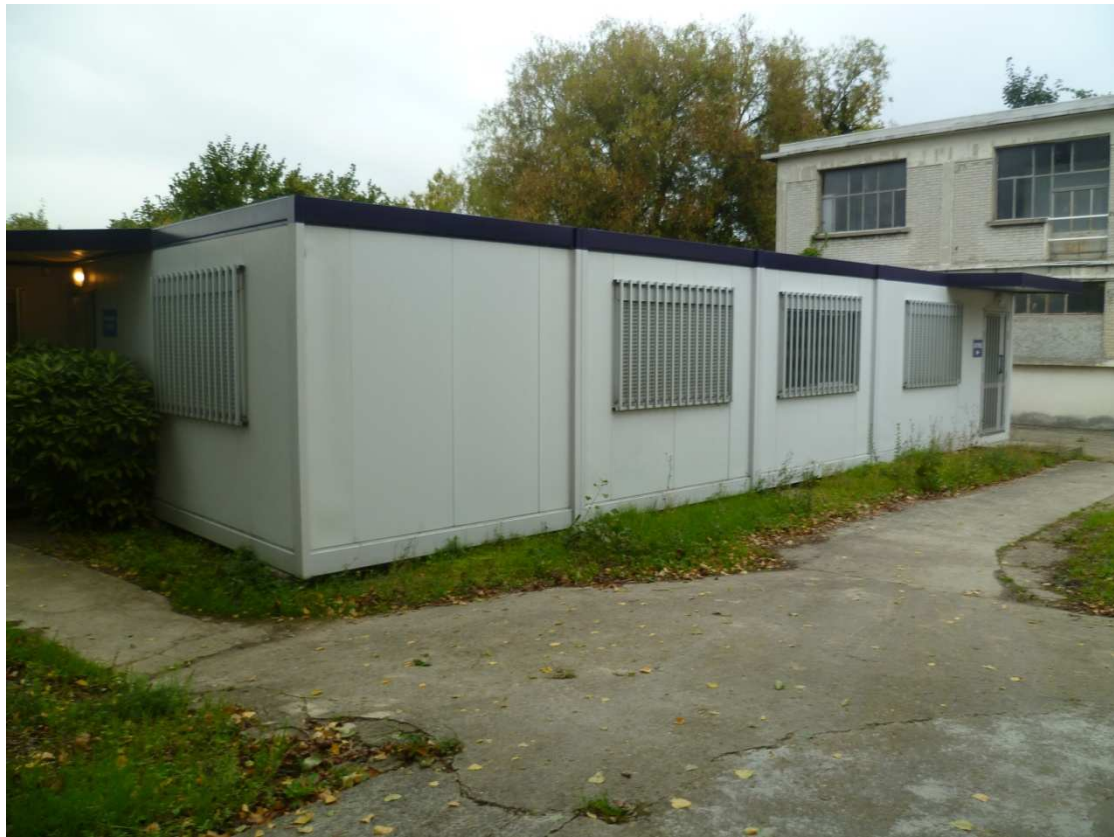
Bon état général du bâtiment modulaire. On notera l'absence de toilettes.

Bâtiment modulaire "COUGNAUD"

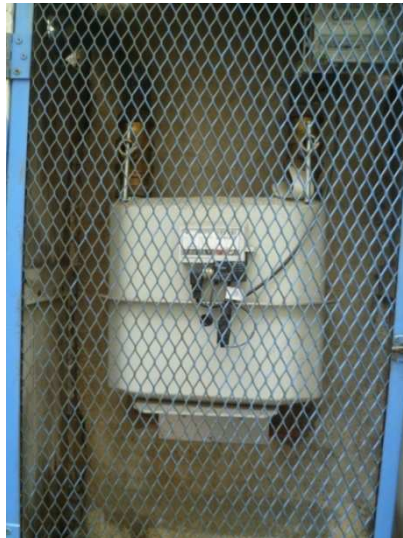
Compteur gaz extérieur sur façade bâtiment E côté rue. Desserte apparente extérieure.

Repérage de la couleur réglementaire non réalisée.

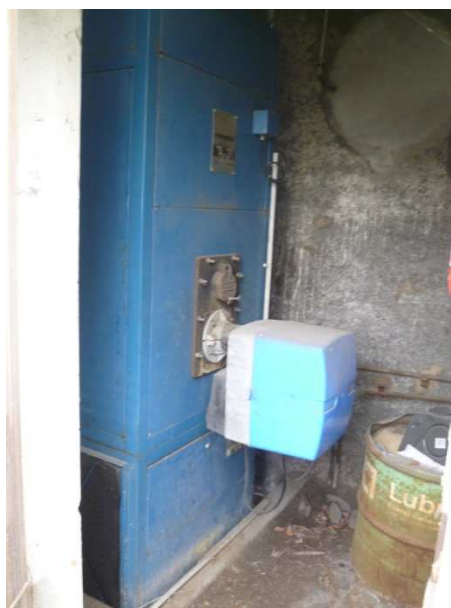
Chaufferie fioul.

Chaudière THERMOBLOC (groupe BABCOCK WANSON), brûleur ELCO.

Porte local à remplacer.

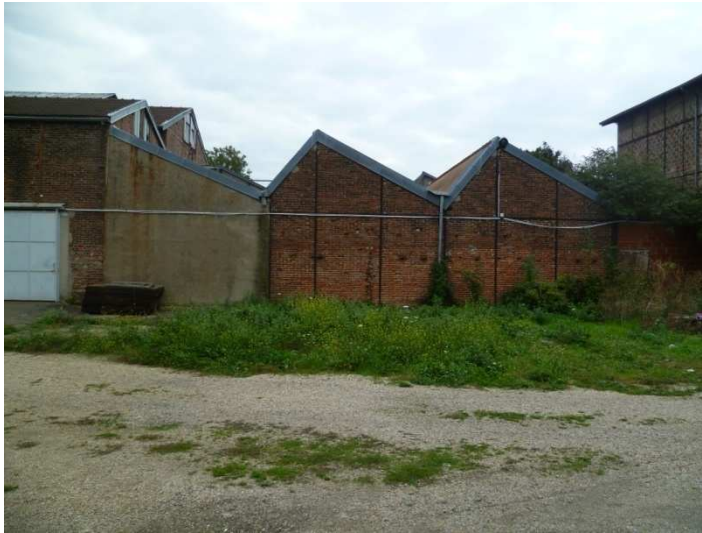
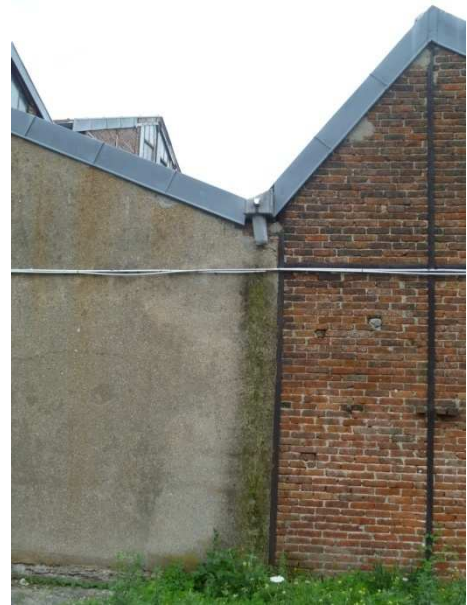
Vue latérale – Absence de descente pluviale sur le shed de gauche
